RAKENNUSINVENTOINTI

LÄNSI-TURUNMAAN KAUPUNKI /PARAINEN /ARKKITEHTIKONTTORI

VALONIEMI, LUOTEISOSA

2009

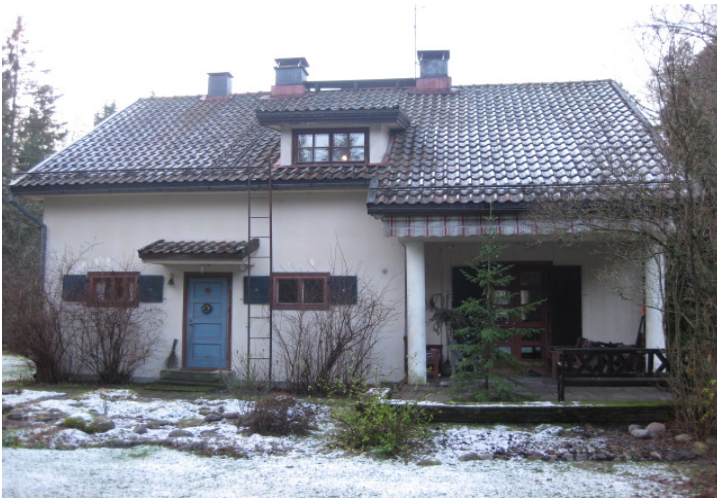
Rakennus 1

Satulakattoinen puurakenteinen 1½- kerroksinen asuinrakennus on rakennettu 1930-1940-luvulla (?)(onko tiedossa suunnittelija) ja siinä on klassisia (tarkista määrite) piirteitä; rakennuksen yksi nurkka on sisäänvedetty ja kivipilarit korostavat kohtaa. Rakennuksen julkisivut ovat rapattu vaaleaksi, keskellä rakennusta on kattolyhty. Alakerran ikkunoissa on sileät puiset ikkunaluukut. Rakennus on hyvässä kunnossa ja alkuperäinen ulkoasu on säilytetty. Katemateriaali on tiili ja perustus betonista. Rakennus on ympärivuotisessa käytössä.

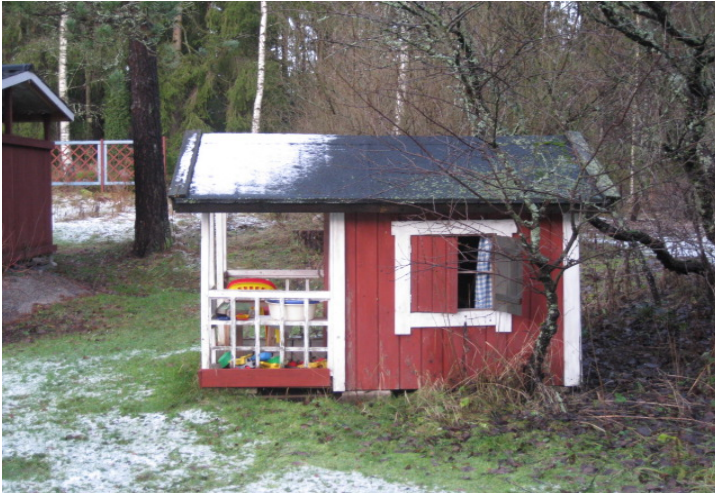
Rakennus 3

Leikkimökki, jossa on avokuisti. Mökki on maalattu punaiseksi ja nurkkalaudat ovat valkoiset, katemateriaali on huopa. Kunto on kohtalainen. Rakennelma perustettu betoniharkkojen varaan.

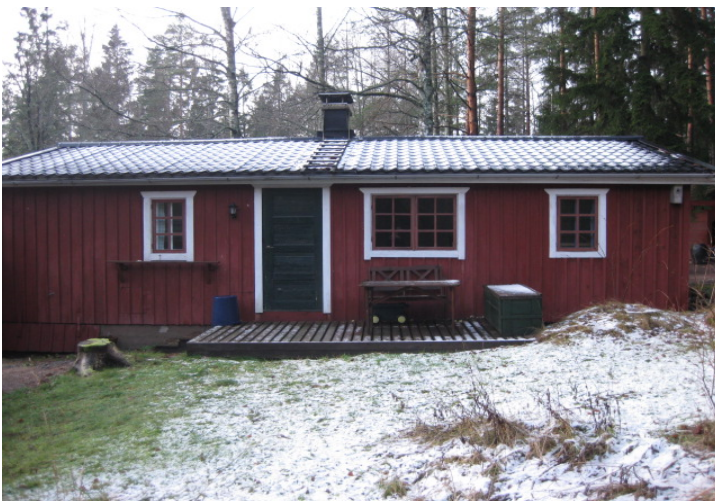
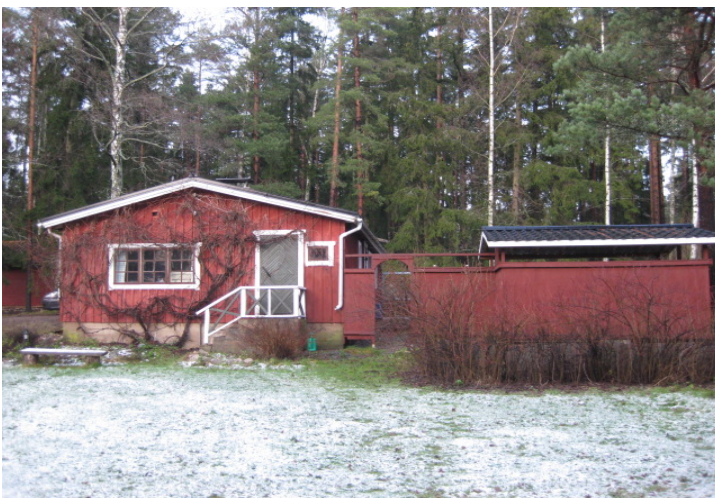
Rakennus 4

Satulakattoinen 1-kerroksinen puurakenteinen talousrakennus, jossa on myös asuintiloja. Rakennus ei alunperin ole tehty asuinkäyttöön. Rakennuksen julkisivu on peiterimoitettu, punamullanvärinen ja katemateriaali on betonitiili. Rakennuksen toisessa päädyssä on betoniporras ja rakennuksen sokkeli on betoninen. Rakennuksen yhteyteen on rakennettu ruokailukatos, joka on liitetty rakennukseen laudoitetulla aidalla, jossa on käyntiportti. Hyväkuntoinen

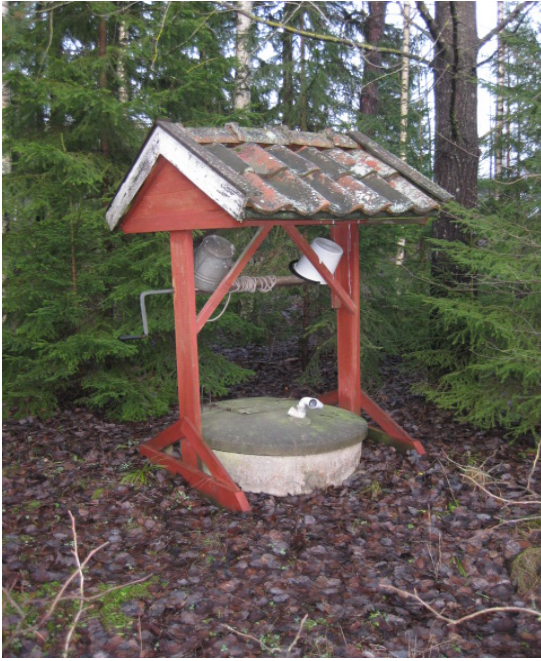
Rakennelma 5

Tiilikattoinen puurakenteinen vinssikaivon katos. Puurakenteet on maalattu punaiseksi ja valkoiseksi. Hyväkuntoinen.

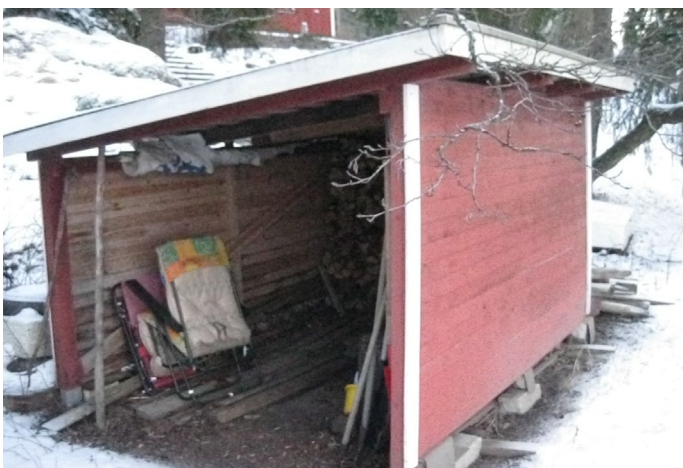
Rakennus 9

Pulpettikattoinen puurakenteinen pieni varastokatos, jonka julkisivut on vaakalaudoitettua ja maalattu punaiseksi, valkoiset nurkkalaudat. Katossa poimulevypelti, rakennuksen kunto on kohtalainen.

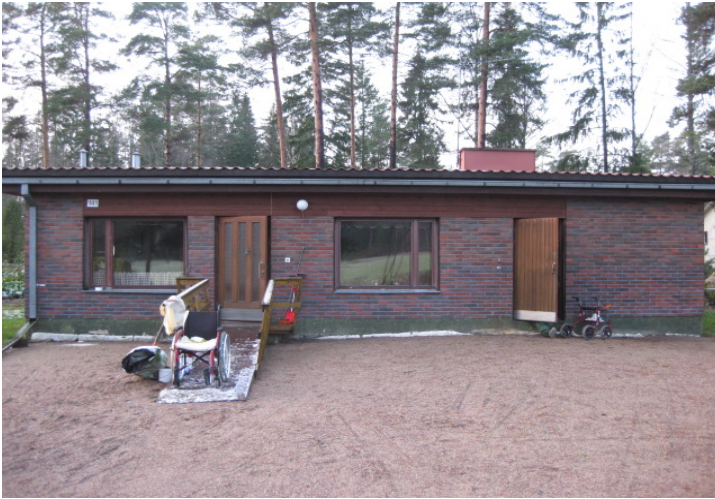
Rakennus 1

Loiva satulakattoinen 1-kerroksinen tiilinen asuinrakennus on rakennettu vuonna 1972 ja tyyliltään edustaa 1970-luvun tiiliasuinrakentamista. Julkisivutiili on tumman kirjava ja puhtaaksi muurattu. Päädyissä yläosassa kuin ikkunoiden yläpuolella on punaisenruskea petsattu vaakalaudoitus. Katto on poimulevyä.

Kunto on hyvä ja rakennus ympärivuotisessa asuinkäytössä.

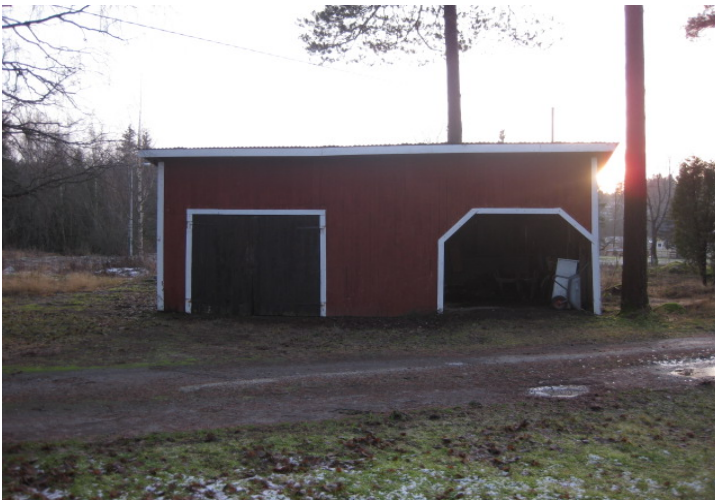
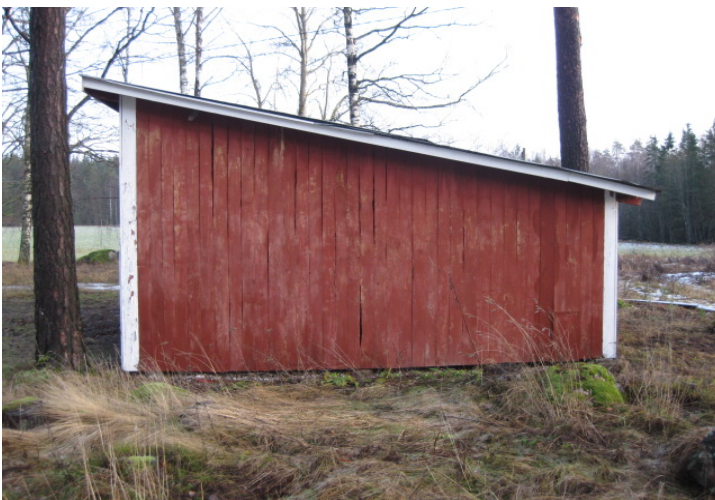
Rakennus 2

Pulpettikattoinen 1-kerroksinen puurakenteinen talousrakennus. Rakennus on rakennettu selkeästi aikaisemmin kuin asuinrakennus. Puolet rakennuksesta on autotallina ja puolet varastokatoksena. Rakennuksessa on maalattia. Kunto on kohtalainen.

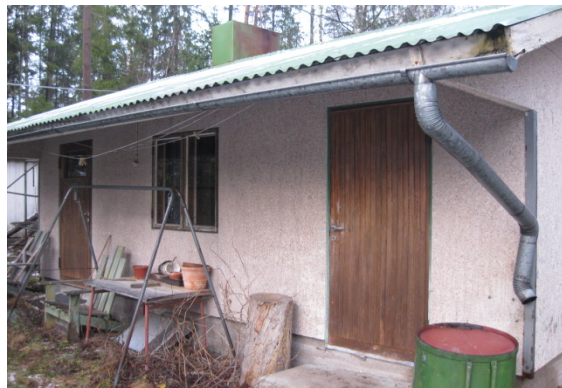
2a

Satulakattoinen 1-kerroksinen talousrakennus, jossa varastotilojen lisäksi sijaitsee sauna. Julkisivulevy on vaneria, johon kiinnitetty kivirouhe. Otaksuttavaa, että vanha talousrakennus on levytetty samoihin aikoihin kuin päärakennus. Vihreä aaltopeltikatto. Rakennus heikossa kunnossa.(?)

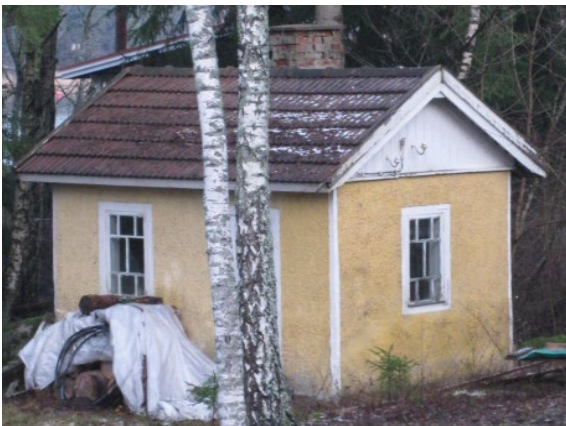
3a

Satulakattoinen 1-kerroksinen puurakenteinen saunarakennus (?). Rakennus on myöhemmin rapattu keltaiseksi. Päätykolmioissa on valkoiseksi maalattu pystyautoitus. Tiilikatto. Huonokuntoinen.

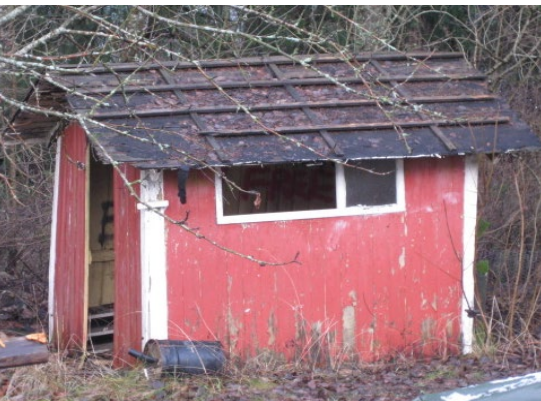
4a

Romahtamisillaan oleva pieni puurakenteinen varastorakennus.

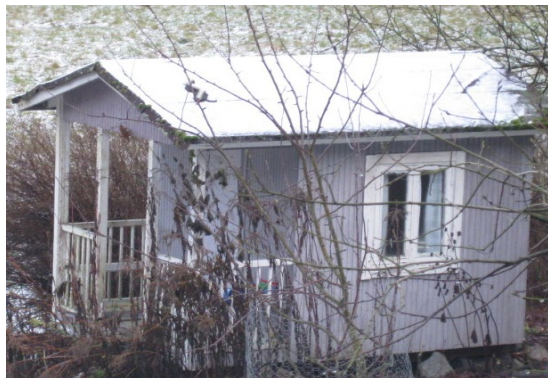
3a

Loiva satulakattoinen puurakenteinen leikkimökki, joka on maalattu samaan sävyyn muiden rakennusten kanssa. Bitumihuopakatto. Rakennelman kunto välttävä.

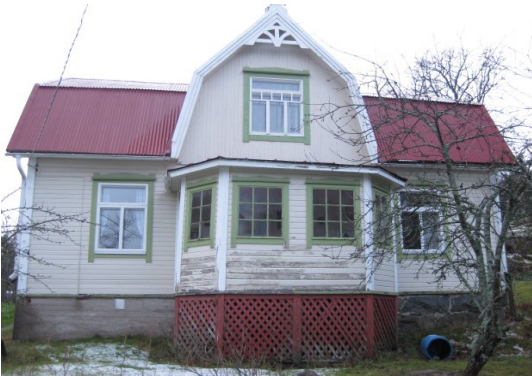
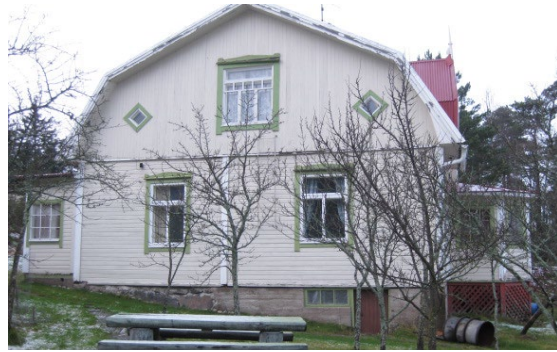
Mansardikattoinen puurakenteinen asuinrakennus, jota on laajennettu eri aikakausina. Rakennuksen vanhin osa miltä ajalta? Onko ollut maatilana päärakennus, jonka pellot avautuvat vieressä? Suorakaiteen mallisen rakennuksen eteläpuolella on umpikuisti ja pohjoispuolella viistonurkkainen erkkeri. Pohjoispuolella ullakolla on poikkiharja. Julkisivupaneli on vaalean ruskeaksi maalattu tasakerrassa ja yläosassa on pystypaneli, ikkunoiden vuorilaudat ja osa ikkunoista maalattu vihreällä, nurkkalaudat ja ikkunat ovat pääosin valkoiset. Rakennuksessa on yksityiskohtia ikkunalistoituksessa ja harjan puumastossa. Katemateriaali on vaihdettu punaiseksi muovipinnoitettuun poimupeltiin. Perustus osassa rakennuksessa luonnonkivinen ja osittain betoninen.

Rakennuksen kunto päällisin puolin kohtalainen. Käyttö vapaa-ajan asunto?
