KUNTOARVIO

MERITUULEN PÄIVÄKOTI

TENNBYNTIE 17, PARAINEN

1.6.2023

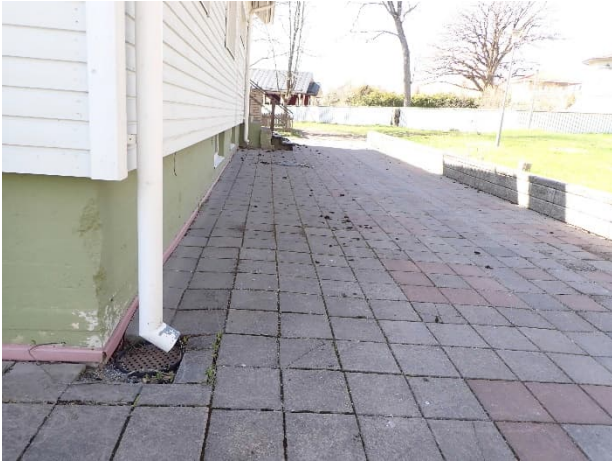
Etupihan kivetystä, joka kallistaa rakennukseen päin aivan rakennuksen vierellä, muutoin pois päin.

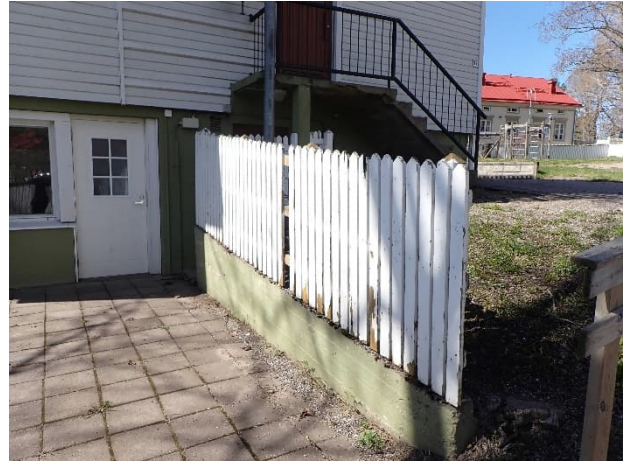
Piha-aluetta kiertää puurakenteinen aita, joka on tyydyttävässä kunnossa. Kellarin sisäänkäynnin vieressä sijaitseva erillinen aita on huonokuntoinen. Aita heiluu ja ei vaikuta tukevalta, aidan laudoissa on lahovaurioita.

Kellarikerroksen sisäänkäynnin kivetystä ja huonokuntoinen erillinen aita.

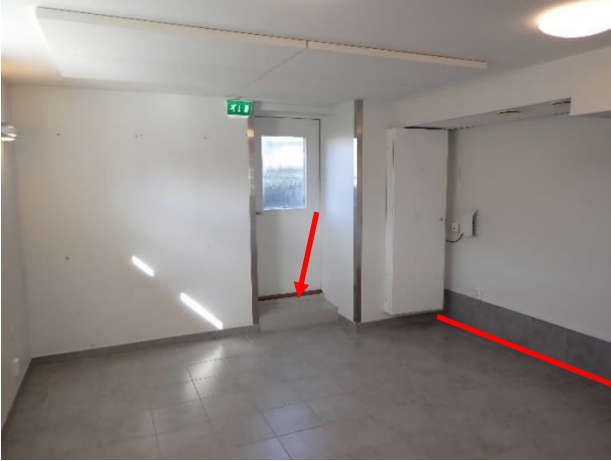
kenteen toimivuuden kannalta. Alapohja kartoitettiin pintakosteusilmaisimella. Koholla olevia arvoja todettiin paikallisesti kellarin isossa huoneessa vanhaan kuivaushuoneeseen ja pannuhuoneeseen rajautuvan väliseinän vierellä, vanhassa kuivaushuoneessa öljysäiliötilan vierellä ja pannuhuoneessa väliseinällä erotetussa tilassa. Koholla olevat pintakosteusilmaisimen arvot viittaavat poikkeavaan kosteusrasitukseen.

Kellarin alapohjassa todettiin koholla olevia arvoja pintakosteusilmmaisimella tarkasteltuna väliseinän vierellä (viiva) ja väliseinän alaosassa. Koholla olevia arvoja todettiin myös seinässä oven ja portaan välissä (nuoli).

Rakennuksen kosteus- ja sisäilmatekninen kunto- tutkimus, joka kattaa myös kellarin. Kellariin kohdistuvien korjaustöiden laajuus riippuu kuntotutkimuksen tuloksista sekä tilojen tulevasta käyttötarkoituksesta ja sen tilalle ja rakenteille asettamista vaatimuksista. Tutkimusten jälkeen voidaan määrittää tarkemmin korjauslaajuus, korjausten kiireellisyys sekä antaa tarkempi kustannusarvio korjauksille. PTS-ohjelmassa on esitetty alustava kustannusvaraus levytettyjen maanvaraisten seinien korjaukselle. Varaus sisältää maanvastaisten seinien lämmöneristyksen ja pintamateriaalien uusinnan.

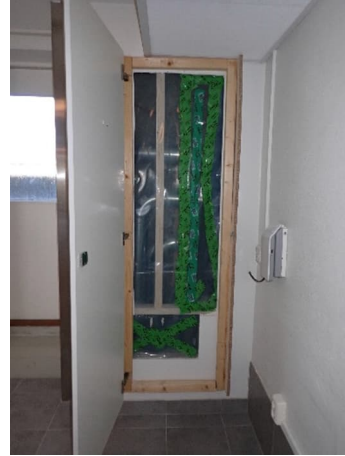
Kellarin isossa tilassa sijaitseva tekniikkakotelo, jonka etupinnassa on ulkoseinärakenteen höyrynsulkumuovi.

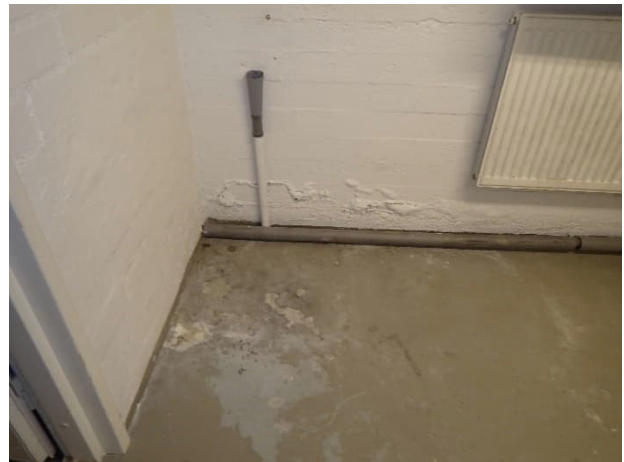
Lattian maalipinnan hilseilyä pannuhuoneen takana vanhassa kuivaushuoneessa alapohjassa sekä väliseinässä.

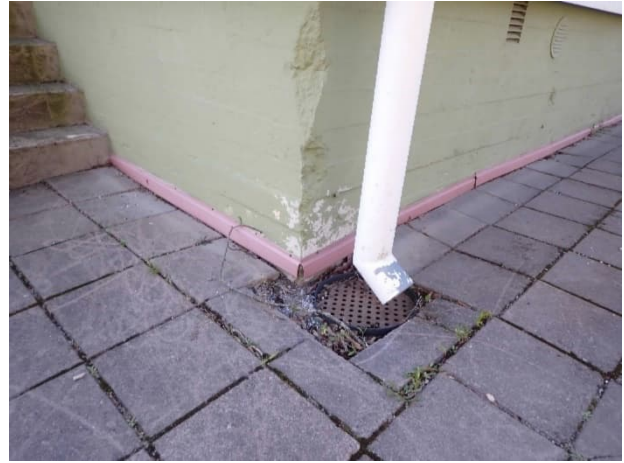
ennen listaa. Puutteista johtuen kosteuden pääsy patolevyn taakse on mahdollista. Patolevyjä ei todennäköisesti ole asennettu myöskään portaiden kohdalle, jolloin paikallinen suurempi kosteusrasitus rakenteissa on mahdollista.

*Sokkelin maalipinnan paikallista hilseilyä syöky-
torven takana. Patolevyn ei ylety listaan asti nur-
kassa.*

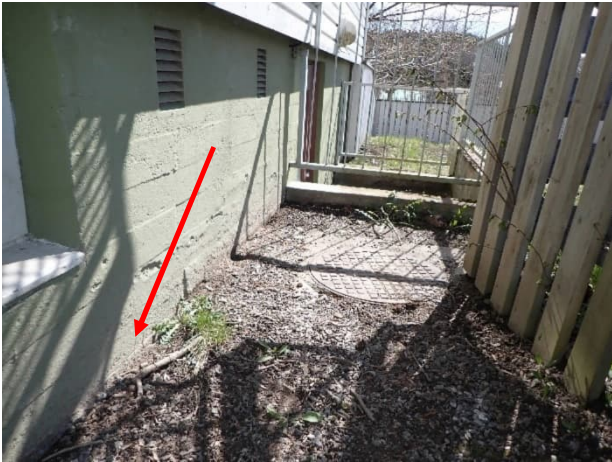
*Patolevytyt loppuu betoniseen tarkastuskaivoon
rakennuksen lounaispäädyssä.*

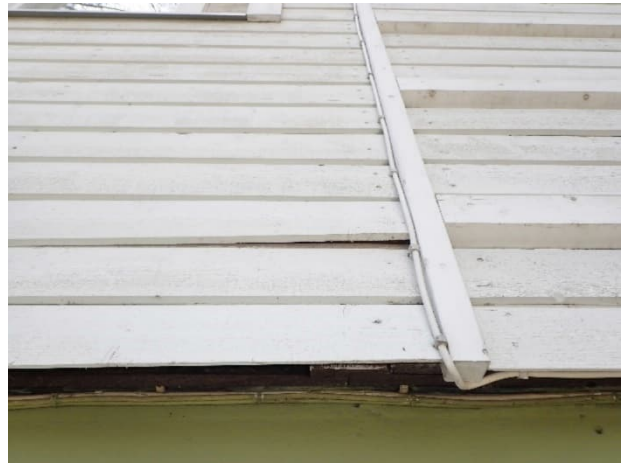
Irronnut ulkooverhouslaudan pää.

- Muutaman päädystään irronneen ulkoverhouslaudan kiinnitys (koillispääty)
- Irtonaisen syöksytorven kiinnitys (pohjoisnurkka).
- Räystäskourujen puhdistus ja kallistusten tarkastus.
- Kellarikerroksen wc-/pesutilan oven listojen ja karmien korjaus.
- Ilmanvaihtokoneiden huoltokorjaukset.
- Betonirengaskaivojen sakkapesien tyhjennys.
- Ilmanvaihtokanaviston nuohous ja ilmanvaihdon mitoitus ja tasapainotus.
- Paisuntasäiliön säännöllinen tarkastaminen.
- Lisätään kellarikerroksessa olevan poistumisopastevalaisimen puuttuva suojakuppu tai uusitaan valaisin.
- Sähkökeskusten lämpökuvaus esim. viiden (5) vuoden välein.
- Kellarikerroksessa oleville palovaroittimille, jotka on asennettu akustiikkalevyn sisään, tulee tehdä isompi aukko ilmanvaihtuvuuden takia.

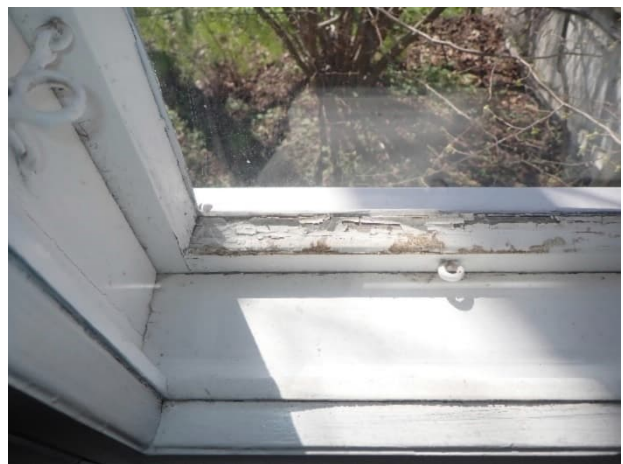
Alkuperäisen ikkunan ulkopuitteen huonokuntoista maalipintaa.

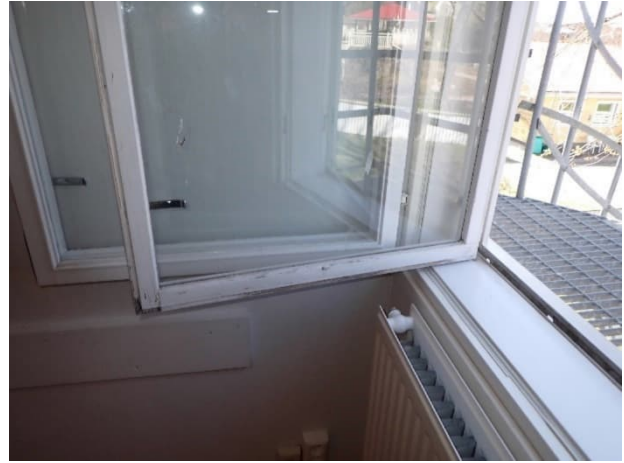
Uusitun ikkunan ulkopuitteen maalipinnan hilseilyä.

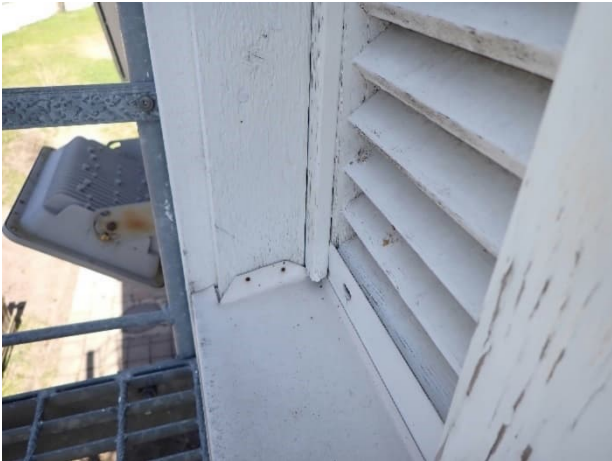
Epätiivis vesipellin liittymä ikkunan pieleen.

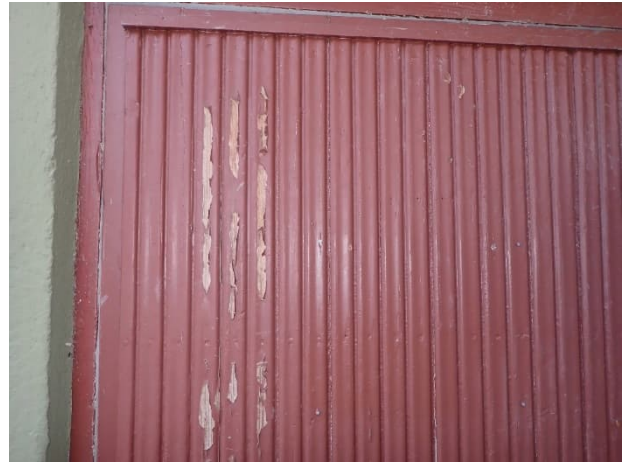
Alkuperäisen oven maalipinnan hilseilyä.

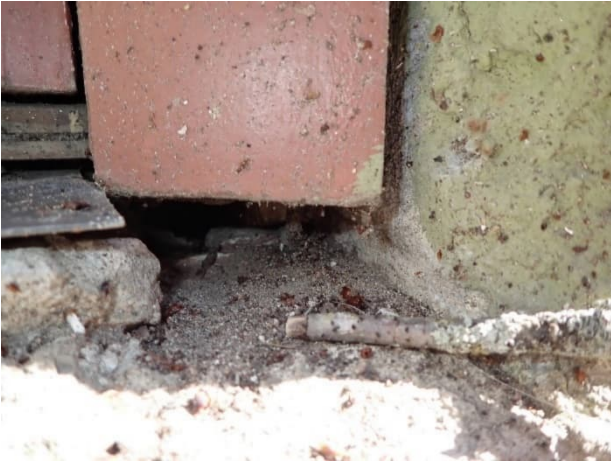
Kellarin lounaispäädyn oven alanurkissa on isot kolot.

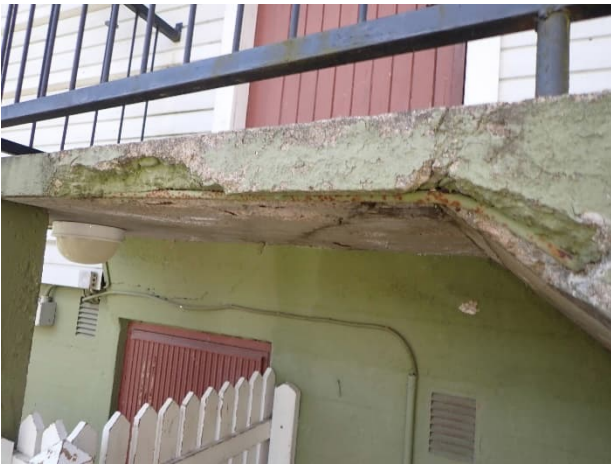
Koillispäädyn portaikon betonitasanteen reunassa havaittiin isoja lohkeamia. Tasanteen alapinnassa havaittiin betonin lohkeilua terästen korroosion vuoksi sekä halkeamia rakenteessa. Tasanteen alla rakenteen viistossa osassa havaittiin myös iso halkeama.

Koillispäädyn portaikko ja tasanteen etupinnan lohkeamat.

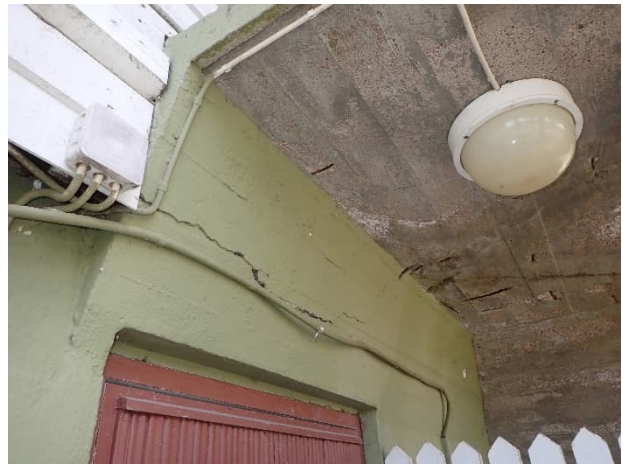
Portaikön ja seinän liittymän vinön osan halkeama sekä tasanteen alapinnan ruostuneita teräksiä.

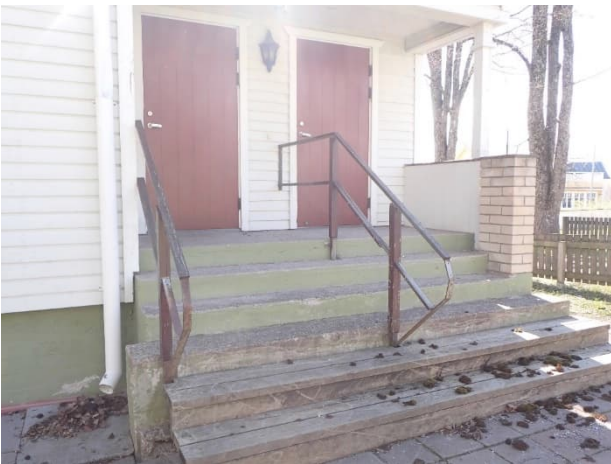
Pääsisäänkäynnin portaikko ja huonokuntoiset kai-teet.

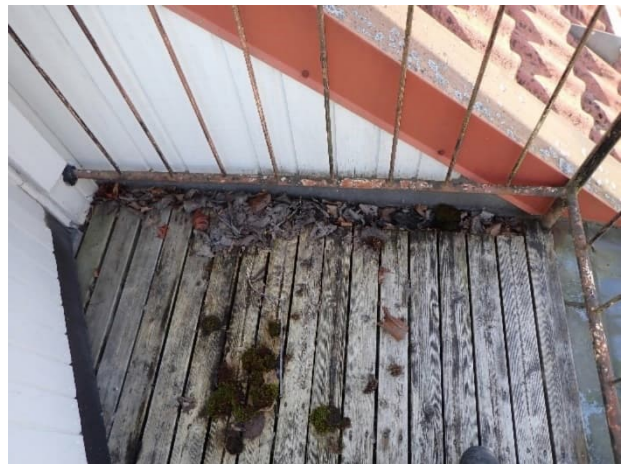
Parvekkeen tasanteen reunaan kertyneitä lehtiä sekä ruosteinen kaide.

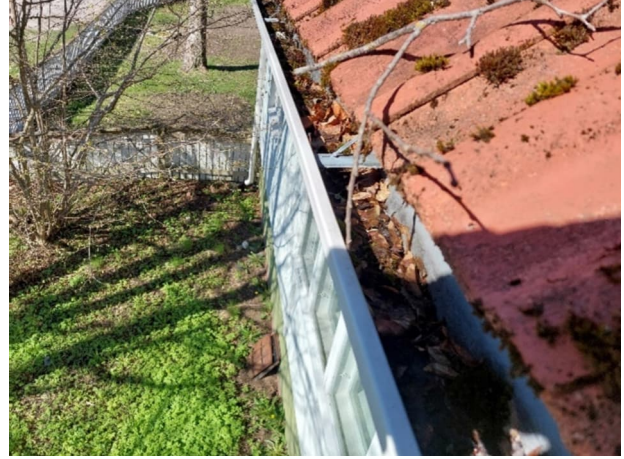
Roskaa räystäskourussa.

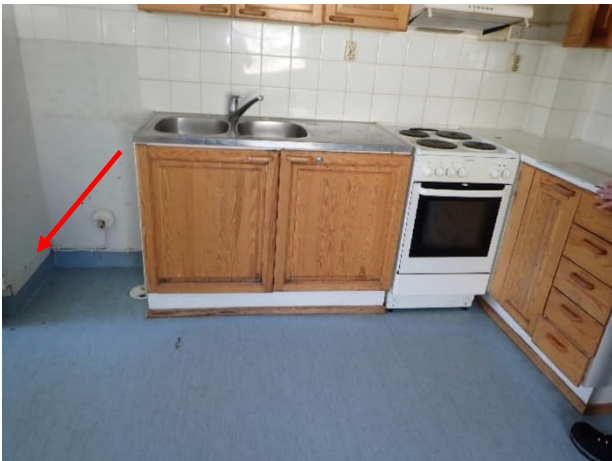
Keittiön kastuneet kaapit sekä mahdollisesti kastunut kotelointi (nuoli).

Keittiön vaurioituneiden kaapistojen uusinta ja rakenteiden kunnan tarkastus kaapistosta. PTS-taulukossa on varauduttu keittiön saneeraukseen.

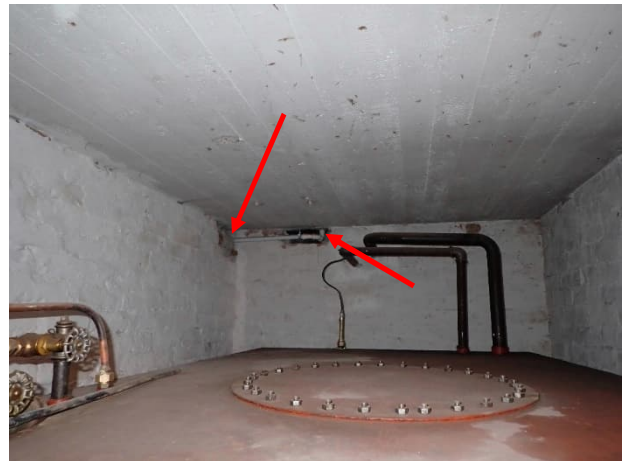
Öljysäiliötila ja sen takaseinällä oleva läpivienti ensimmäisestä kerrosta öljysäiliötilaan ja sieltä viereiseen tilaan.

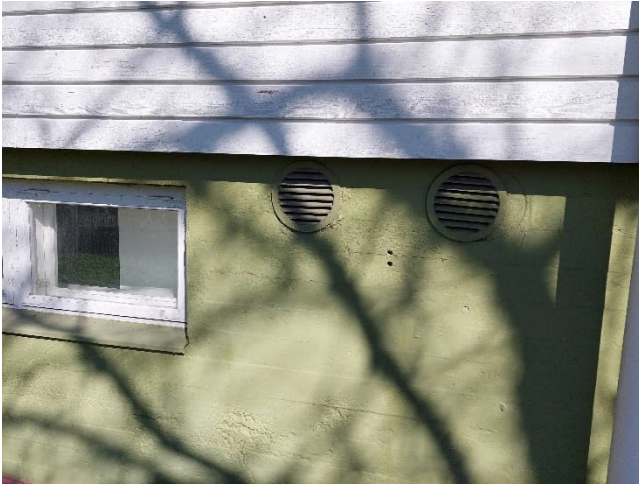
Raitisilmasäleikkö ja jäteilmalaite vierekkäin.

- 2.Kerrosta palvelevan ilmanvaihtokoneen uusinta
- Termostaattiventtiilien uusinta ja lämmön tasapainotus.
- Öljypolttimen uusiminen
- Kellarikerroksen ilmanvaihtokoneen jäteilmalaitteen ja raitisilmasäleikön uudelleen sijoitus
- Kiinnitetään antennimaston maadoitusjohdin antennimastoon.
- Kunnostetaan tai uusitaan toimimaton poistumisopastevalaisin.
- Tiivistetään puutteellisesti suljetut paloläpiviennit.

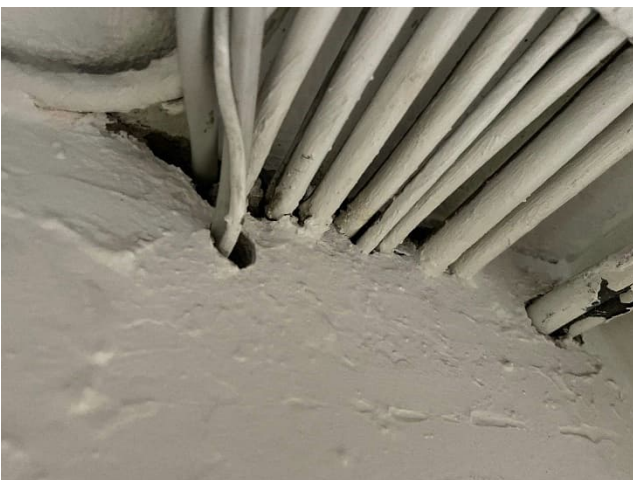
Puutteellisesti tiivistetty läpivienti.

Tarkistetaan paloalueiden rajaukset ja korjataan puutteelliset paloläpiviennit.

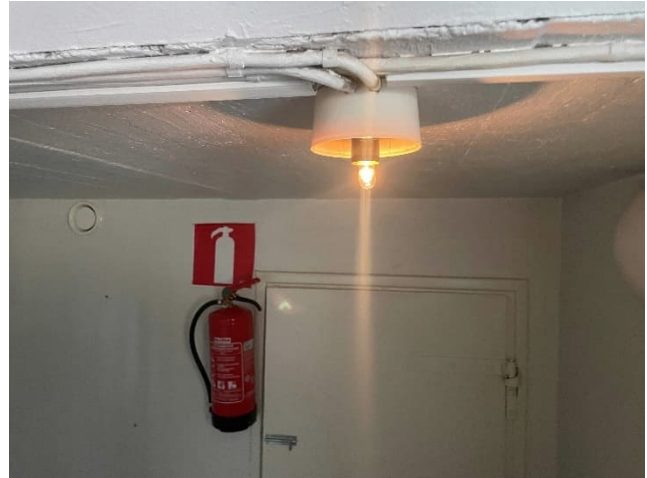
Poistumisopastevalaisimesta puuttuu suojakupu.

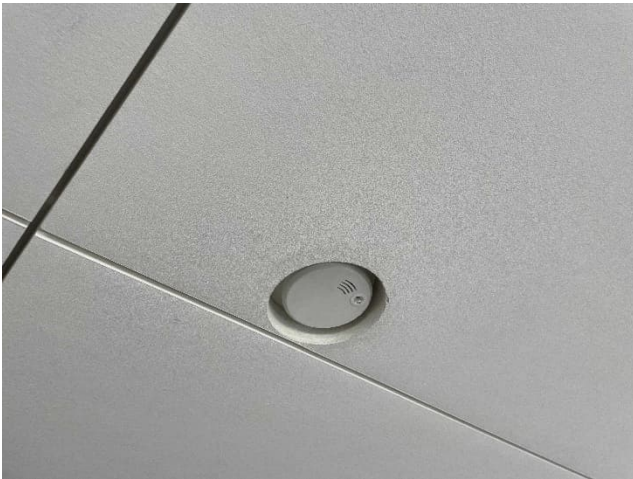
Palovaroittimelle tulee tehdä isompi aukko.
