TUTKIMUSSELOSTUS

MALMIN KOULU

KOSTEUS- JA SISÄILMATEKNINEN KUNTOTUTKIMUS

26.9.2023

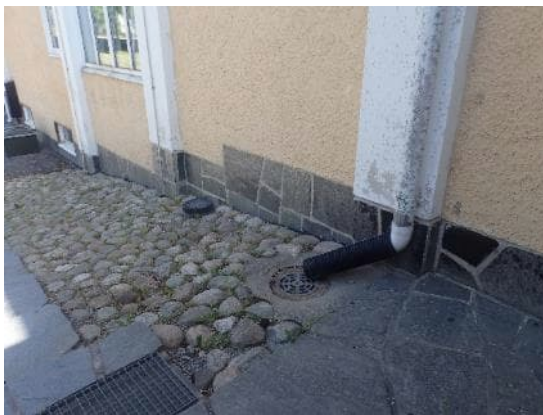
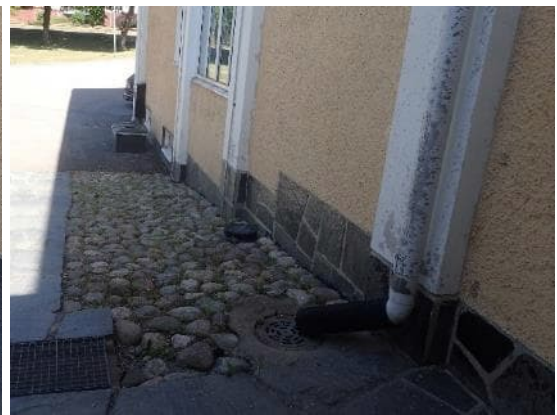
Pääportaan vasemmalla puolella, liikuntasalin (osa C) vieressä on mukulakiveystä, jonka kohdalla on patolevytys. Levytyksen yläreunasta puuttuu lista. Syöksytorvea on jatkettu niin, että sadevedet ohjautuvat paremmin rännivesikaivoon.

Kuvat 9 ja 10. Portaalan vieressä on mukulakiveystä. Asfalttipiha ulottuu C-osaan kiinni.

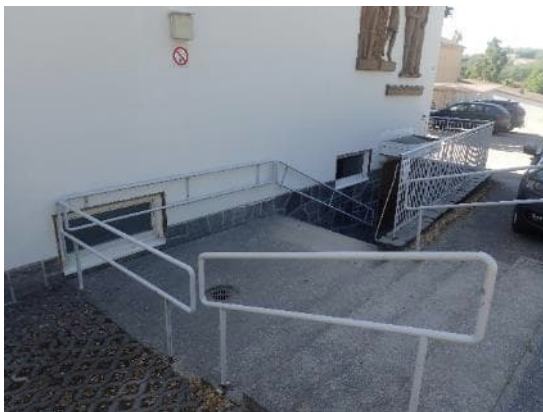
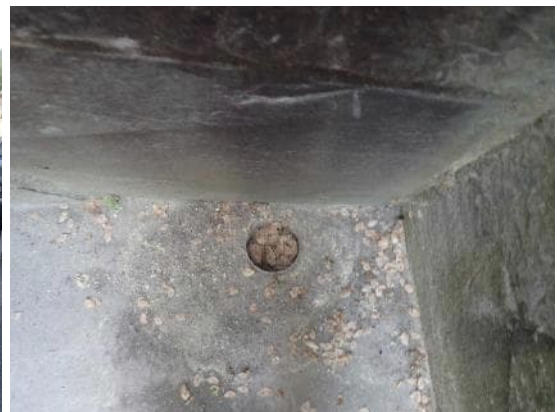
C-osan pohjoispäädyssä on kellarikerrokseen johtavat betoniportaajat, joiden välitasanteella ja kellarikerroksen oven edustalla on viemäröinti. Ulkopuolinen vedeneristys ja viemäröinti ei ole portaalan kohdalla toimiva. Sisäpuolen kupruilevissa seinätasoiteissa todettiin mikrobivaurioita. Asiaa on käsitelty tarkemmin kohdassa "5 Maanvastaiset seinät ja ulkoseinät".

Kuvat 11 ja 12. C-osan kellarin portaissa on viemäröinti keski- ja alatasanteella. Alatasanteen viemäröinnissä oli runsaasti lehtiä.

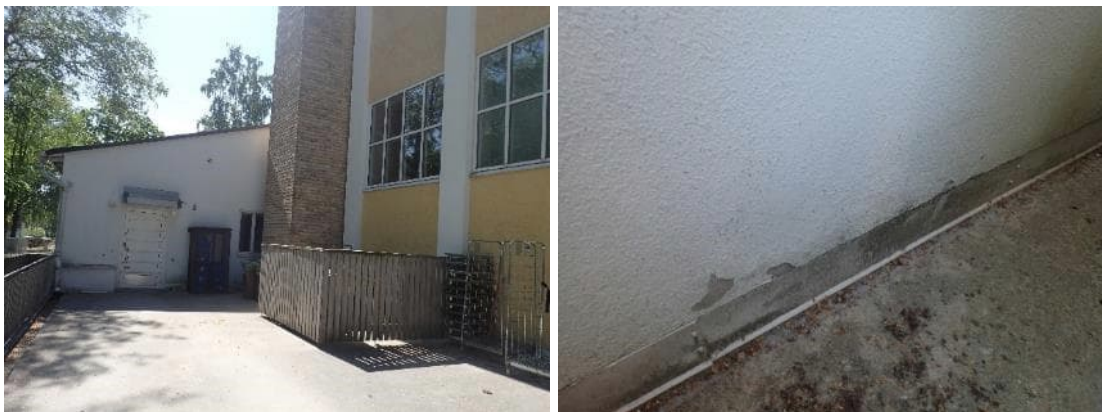
Keittiön edustalla on pieni betonipintainen pihakansi, jonka alla on kellarikerroksessa teknisiä- ja varastotiloja. Betonikannen läpäisee myös lämpökeskuksen savupiippu. Keittiön kohdalla ulkoseinän alaosassa havaittiin kupruilua pihakannen peltiylösnoston päällä. Sisäpuolella ei ikkunan alla keraamisilla laatoilla pinnoitettussa ulkoseinässä havaittu koholla olevia kosteusarvoja. Keittiön vesikatolta johdetaan vedet syöksytorvella pihakannen reunassa olevaan kouruun, josta vesi laskee luiskan reunaa pitkin pihavesikaivoon.

Kuvat 15 ja 16. Keittiön edustalla oleva pihakansi. Keittiön kohdalla ulkoseinän alaosan rappaus kupruilee.

kosteusjälkiä kellarin teknisissä tiloissa. Kourun reunan betonirakenteet ovat rautuneita. A-osan kellaritilaan johtavan luiskan betonisessa maavallissa havaittiin halkeilua. Toimenpide-ehdotukset: Suosittelemme pihakannen ja betonisen maavallin rakenteiden kuntotutkimusta korjaussuunnittelun lähtötiedoiksi.

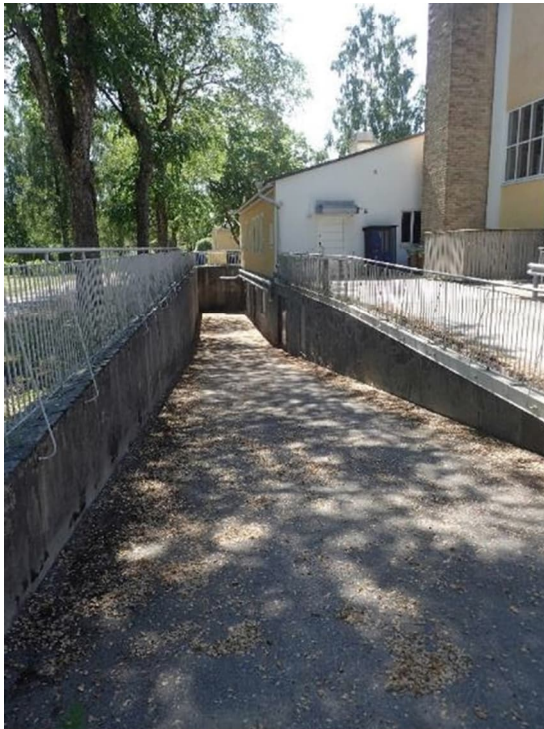
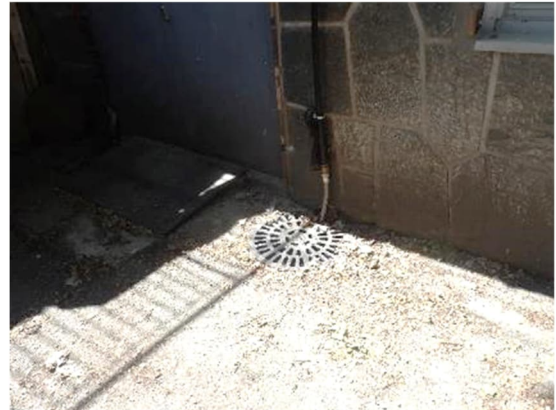
Pihakannen alla oleviin tiloihin johtaa asfaloitu luiska, jonka vedenpoisto on toteutettu luiskan alaosassa olevalla viemäroinnillä.

Kuvat 18 ja 19. Teknisiin tiloihin johtava luiska on viemäroity alatasanteelta.

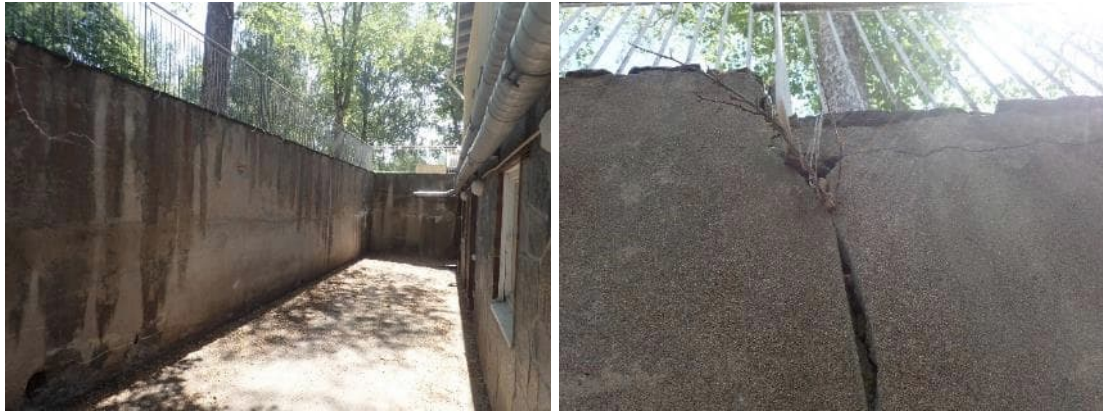
Kellarikerroksen luiskan vasemmalla puolella (luiskaa alaspäin kulkiessa) on betonirakenteinen maanpainevalli, jossa havaittiin halkeamia. Maanpainevallin vieressä kasvaa suuria lehtipuita.

Kuvat 20 ja 21. Luiskan maanpainevallissa havaittiin sekä pysty- että vaakasuuntaisia halkeamia.

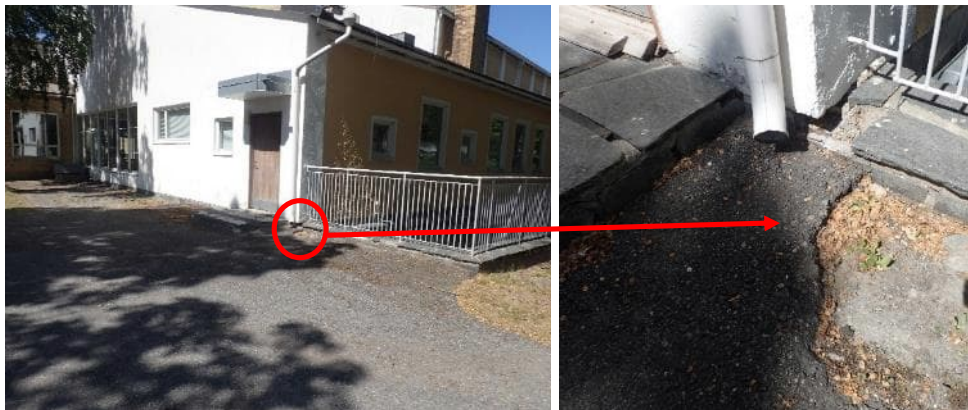
A-osan eteläpäädyssä puuttuu rännivesikaivo luokkahuoneen oven vierestä. Sokkelikorkeus on tässä kohdassa matala, jonka vuoksi rännivedestä aiheutuu kosteusrasitusta ulkoseinälle ja lisäksi myös luiskan maanpainevallille. Oven edessä oleva liuskekivipintainen askelma oli heikkokuntoinen. Ruokalan ulko-oven kohdalla on liuskekivilaatoitus.

Kuvat 22 ja 23. Puuttuva rännivesikaivo aiheuttaa kosteusrasitusta rakenteille.

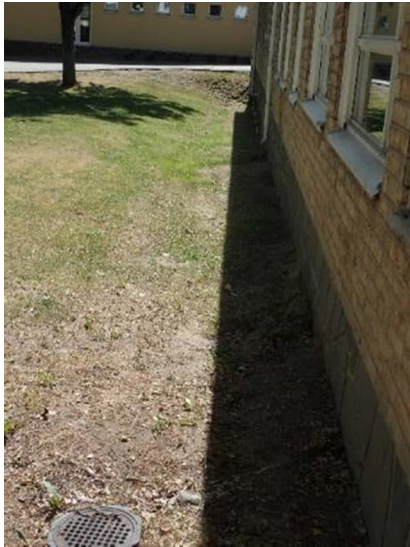
E-osan itäseinusta on nurmea, joka kallistaa rakennuksen suuntaan. Syöksytörvestä valuva vesi ei rankkasateella ohjaudu kohdalla olevaan rännikaivoon ja on todennäköistä, että vesi lammikoituu rakennuksen seinustalla. Kohdassa ei havaittu patolevytystä. Kellarikerroksessa olevissa esikoulun tiloissa on betonisen alapohjalaatan päällä puurakenteinen lattiarakenne, johon tehdyssä rakenneavauksessa havaittiin maakellarimaista hajua ja betonilaatan kosteus oli koholla pintakosteusilmaisimella tehdyssä havainnoinnissa.

Kuvat 24 ja 25. Maa kallistaa kohti rakennusta E-osan itäseinustalla. Sadevedet eivät todennäköisesti osu rännikaivoon rankkasateella.

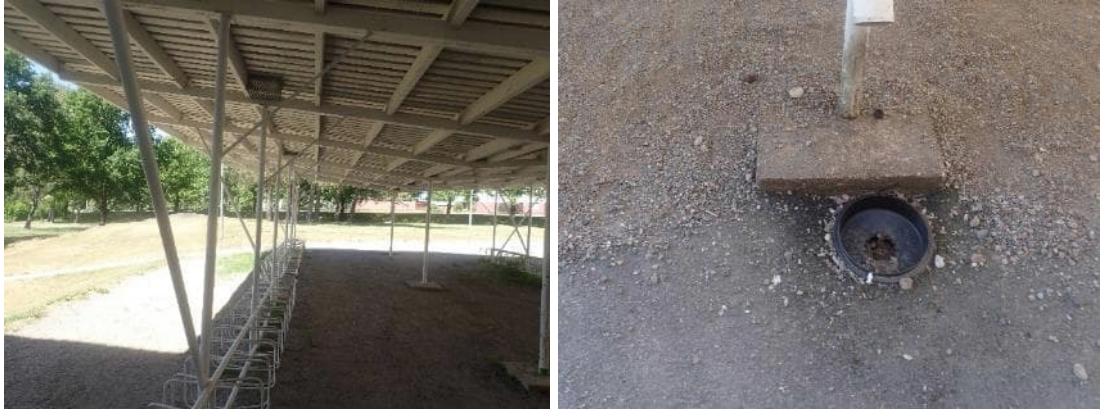
Rakennuksen pohjoispuolella on metallirunkoinen pyöräkatos, jota katselmoitiin maan tasalta. Katon kantavat rakenteet ovat puuta. Katos on perustettu betonianturoille, jotka ovat osin näkyvissä. Rakennuksen molemmat kattolapheet laskevat rakennuksen keskiosaa kohti ja kattovedet on johdettu päädystä rännivesikaivoon. Katoksen vesikatetta ei katselmoitu. Syöksytorven yläpäässä kasvaa pieniä lehtipuun taimia. Katoksen metallirakenteissa ei havaittu merkittäviä vaurioita.

Kuvat 48 ja 49. Pohjoispuolen pyöräkatos on metalli- ja puurunkoinen. Kattolapheet kallistuvat katoksen keskilinjalle, josta sadevedet on johdettu syöksytorvella kohti rännivesikaivoa.

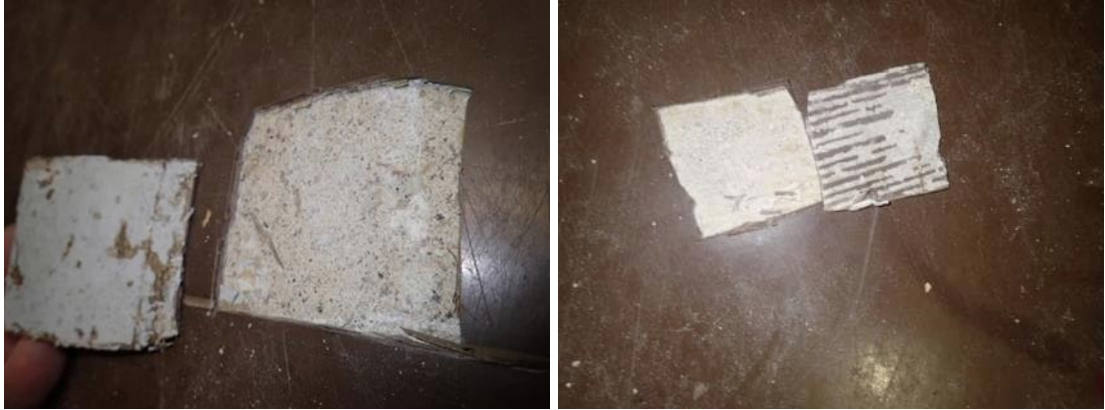
Mittapiste	Mittauskohta	Suhteellinen kosteus (%)	Lämpötila (°C)	Kosteus sisältö (g/m ³)	Anturi nro.	Havainnot
V1	Keittiö/sos	92,8	18,7	14,8	42/2	Mikrobiperäinen haju.
	sisäilma	39,6	18,4	6,2	42/2	
V2	WC 1.Krs	92,5	19,1	15,2	42/1	Mikrobiperäinen haju.
	sisäilma	39,6	18,4	6,2	42/2

Suhteellinen kosteus muovimaton alla oli molemmissa mittapisteissä korkea.

Mittapisteen V1 kohdalta otettiin lattiatasoitteesta mikrobimateriaalinäyte N1 ja mittapisteen V2 kohdalta otettiin lattiatasoitteesta mikrobimateriaalinäyte N2. Molemmissa näytteissä havaittiin runsaasti elinkykyisiä sieni-itiöitä ja kosteusvaurioon viittaavaa mikrobilajistoa, näytteissä esiintyvä mikrobikasvustoa.

Kuvat 50 ja 51. Mittauskohdat V1 ja V2.

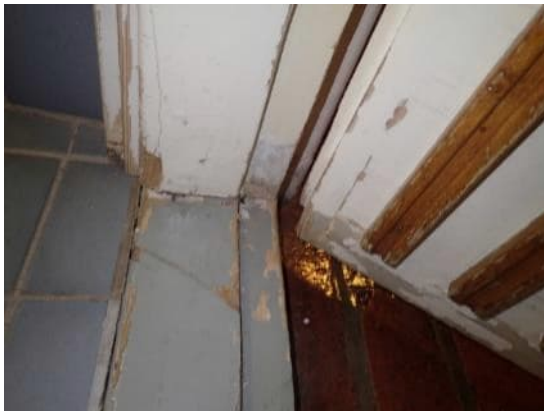
WC-tilojen puiset kynnykset ovat huonokuntoiset. Laatoituksen ja kynnyksen liittymä on epätiivis. Puuosissa havaittiin kosteusjälkiä.

Kuva 52. WC-tilojen kynnyksen liittymä laatoitukseen on epätiivis, ja puuosissa havaittiin kosteusjälkiä.

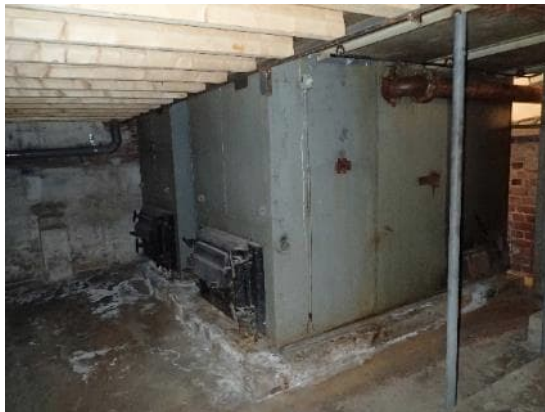
Lämmönjakohuoneen betonipintaisessa alapohjassa (sijaitsee selvästi muuta kellarikerroksen lattiapintaa alemmalla tasolla) havaittiin runsaasti kosteusjälkiä ja pintakosteusilmaisimella tehdyssä tarkastelussa todettiin selvästi koholla olevia kosteusarvoja.

Kuva 54. Lämmönjakohuoneessa havaittiin runsaasti kosteusjälkiä.

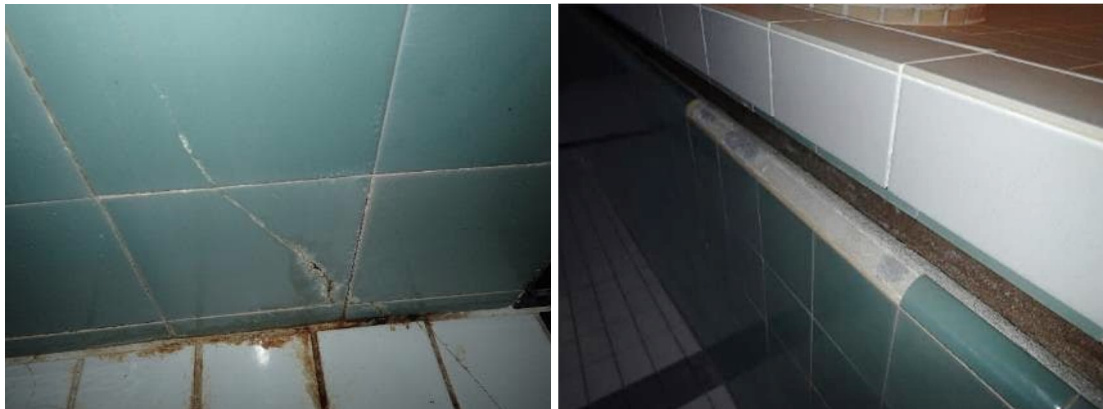
Allasosastolla havaittiin kopoja lattialaattoja. Altaasta oli vaihdettu osa laatoista ja osa laatoista oli lohkeillut. Altaan reunan vedenkeruukourussa ei ole laatoitusta betonipinnan päällä. Altaan ja vedenkeruukourun liitoksesta puuttui myös muutamia keraamisia laattoja.

Kuvat 57 ja 58. Altaassa havaittiin rikkonaisia laattoja ja altaan yläreunasta puuttui laattoja vedenkeruukourun vierestä. Kourun pinnoilla ei ole keraamisia laattoja.

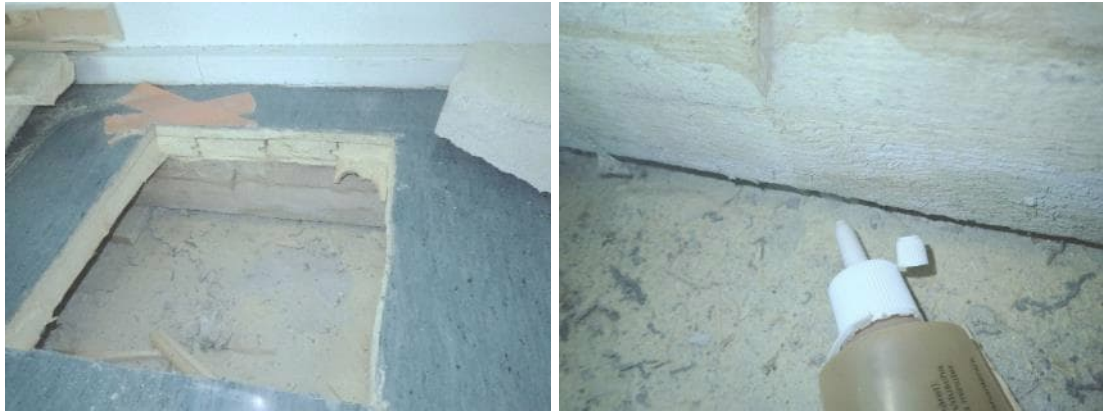
Kuvat 59 ja 60. Opetustilan (entinen talonmiehen asunto) alapohjan rakenneavaus R3. Avauksesta havaittiin merkksivulla ilmavuotoa ulkoseinän suuntaan.

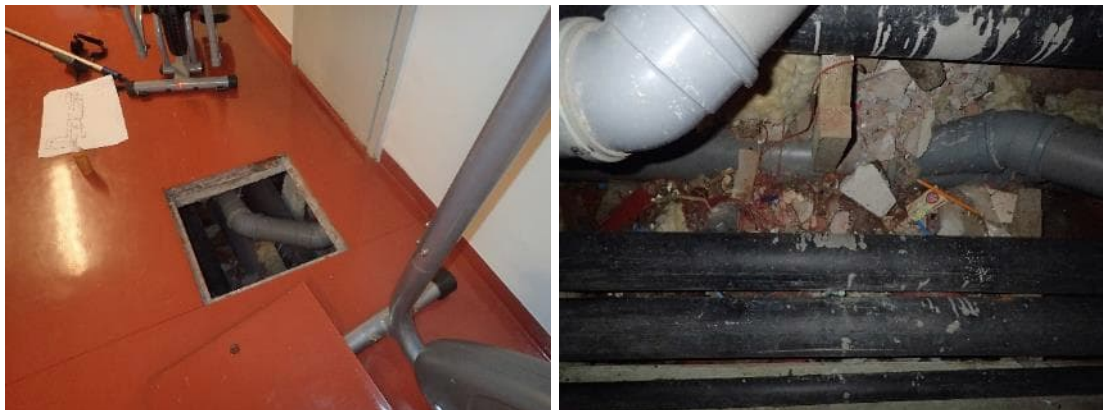
Eteistilan luukusta havaittiin putkikanaalin seinämien alaosassa kohonneita pintakosteusarvoja. Seinien pikisively ja sivelyn päällä olevaa slammausta oli lohkeillut paikoitellen. Pohjalla oli hiekkaa jonka päällä havaittiin paljon roskaa. Kanaalin ilma oli tunkkaista.

Kuvat 61 ja 62. Käytävän kohdalla olevassa putkikanaalissa oli paljon roskaa ja rakennusjätettä pohjalla.

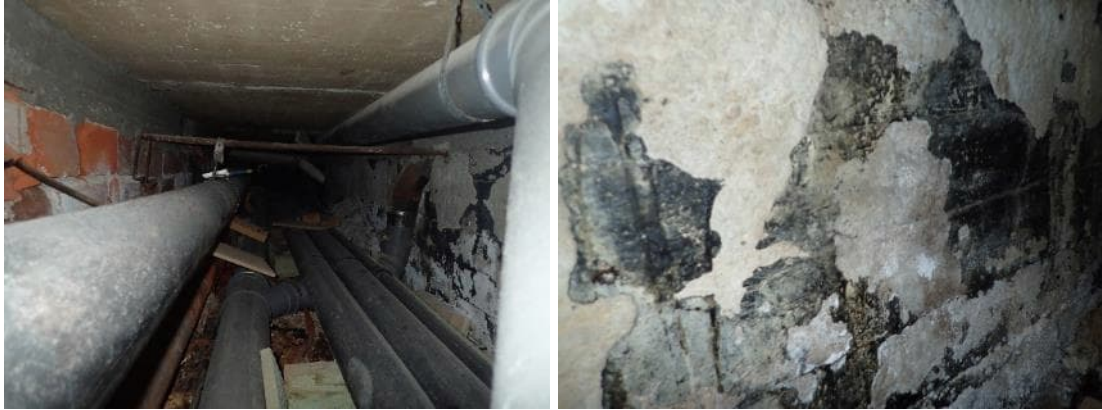
Kuvat 63 ja 64. Käytävän kohdalla olevassa putkikanaalissa lohkeilevat seinämien pinnassa olevat pikeykset ja niiden päällä olevat slammaukset. Seinämissä todettiin koholla olevia kosteusarvoja pintakosteusilmmaisimella.

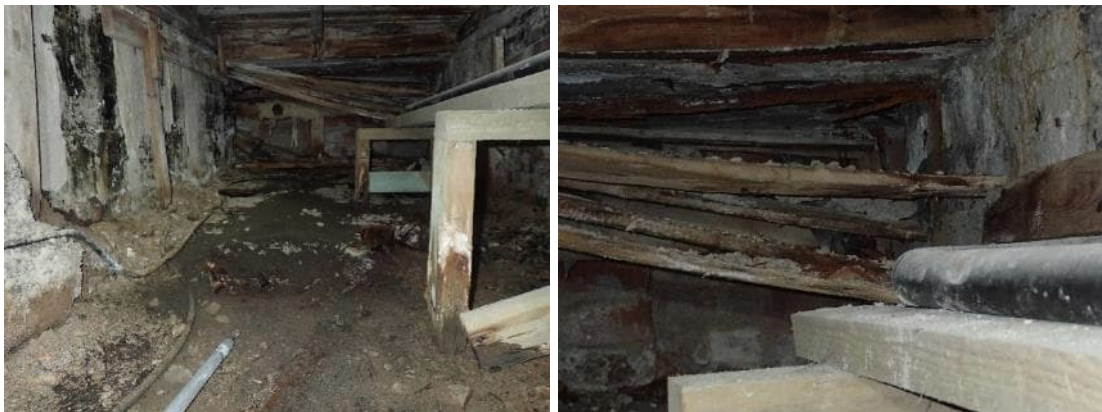
Kanaalissa altaan itäpuolella havaittiin runsaasti vanhoja purkamattomia, osin romahtaneita, muottilautoja, jotka olivat mikrobivaurioituneet ja lahonneet. Viemärin alla oli kannakkeena puuta kanaalin pohjaa vasten. Kanaalin pohjalla oli kosteaa hiekkaa.

Kuvat 65 ja 66. Kanaalissa altaan itäpuolella oli runsaasti lahonneita purkamattomia muottilautoja ja kastuneita puisia putkikannakkeita. Hiekkapohja oli märkä.

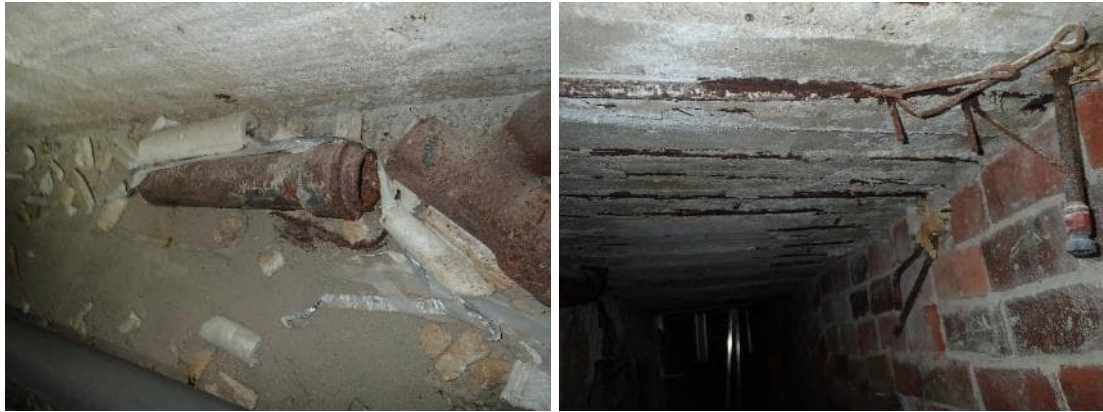
Kuvat 67 ja 68. Kanaalin pohjalla oli vanhoja putken pätkiä ja katossa ruostuneita raudoituksia.

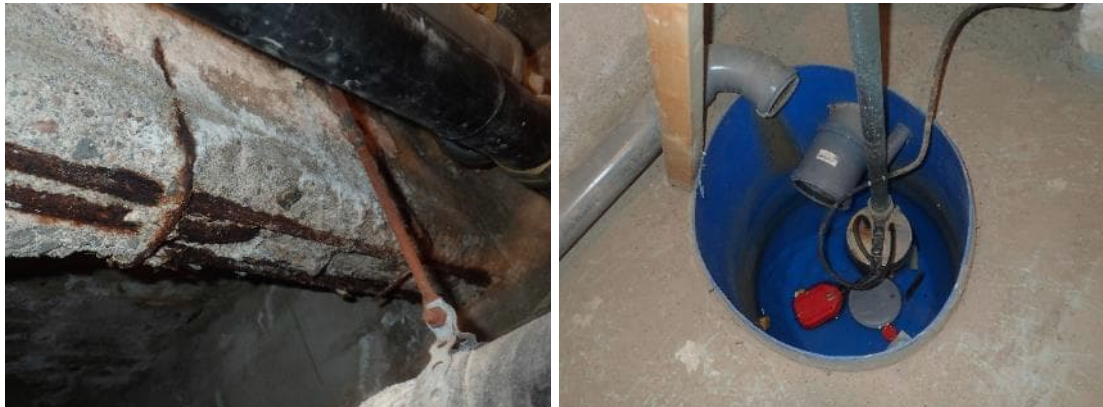
Tilan katossa (välipohja) havaittiin ruostuneita betonin raudoituksia ja rapautunutta betonia palkeissa. Tilan läpiviennit altaan vieressä oleviin putkikanaaleihin olivat tiivistämättömiä.

Kuvat 69 ja 70. Altaan länsipuolella olevassa tilassa oli vaurioitunut välipohjapalkki. Tilan lattialla oli kaivo, jossa on viemäriä pumppaava uppopumppu.

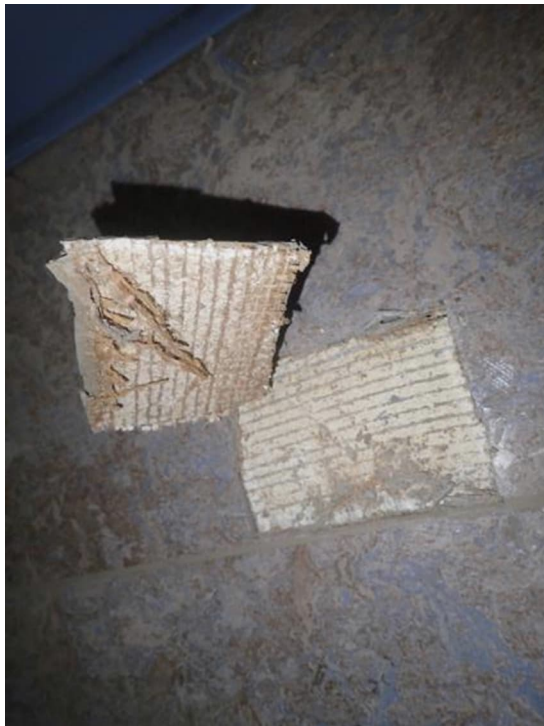
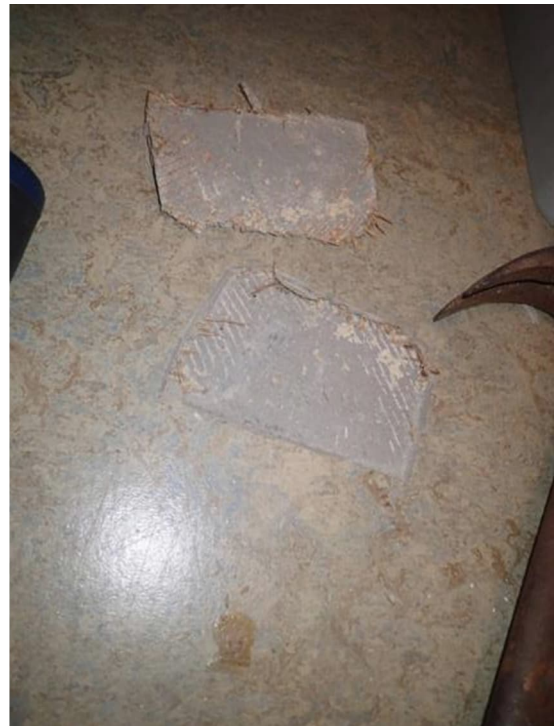
Kuvat 71 ja 72. Mittauskohdat V5 ja V6.

Mittapistestä V6 otettiin matosta näyte N8 ja lattiatasoitteesta näyte N9 mikrobianalyysiin. Kaikissa näytteissä havaittiin runsaasti elinkykyisiä sieni-itiöitä ja kosteusvaurioon viittaavaa mikrobilajistoa, näytteissä esiintyy mikrobikasvustoa.

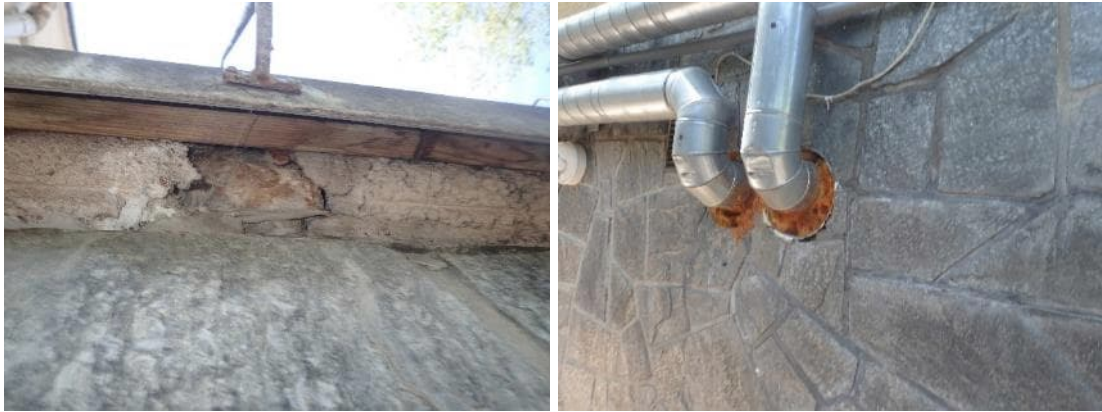
Kuvat 87 ja 88. Pihakannen reuna on rapautunut. Talotekniikkaläpivientejä ei ole suojattu.

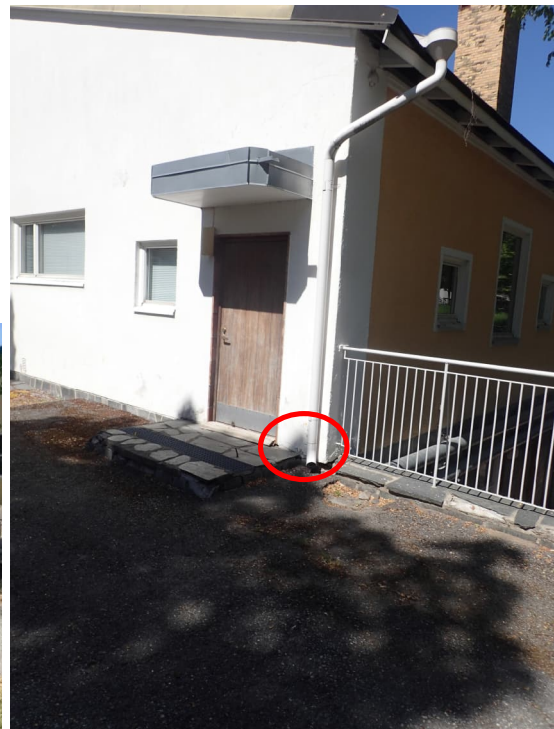
Kaakkoisnurkan luokkahuoneen ulkonurkassa havaittiin ulkoseinässä rappauksessa viitteitä kosteusrasituksesta syöksytorven alla kohdassa, josta puuttuu rännivesikaivo. Muutoin ei A-osan ensimmäisen kerroksen rapatuissa ulkoseinissä havaittu merkittävää halkeilua tai rappauksen vaurioita.

Kuvat 89 ja 90. A-osan ensimmäisen kerroksen ulkoseinissä ei havaittu vaurioita lukuun ottamatta kaakkoiskulmaa, jossa puuttuvan rännivesikaivon kohdalla havaittiin viitteitä kosteusrasituksesta (ympyröity).

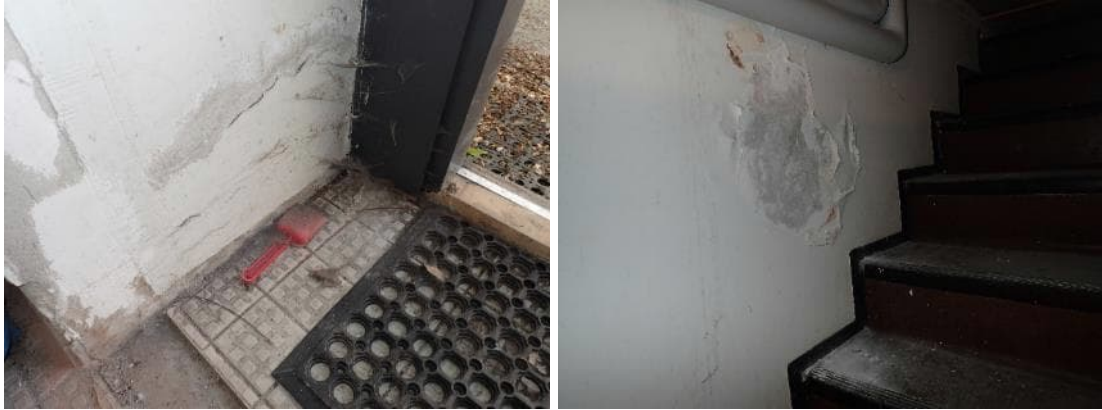
Kuvat 91 ja 92. Kellarikerroksessa havaittiin seinien alaosissa koholla olevia kosteusarvoja ja maali- ja tasoitepintojen kupruilua.

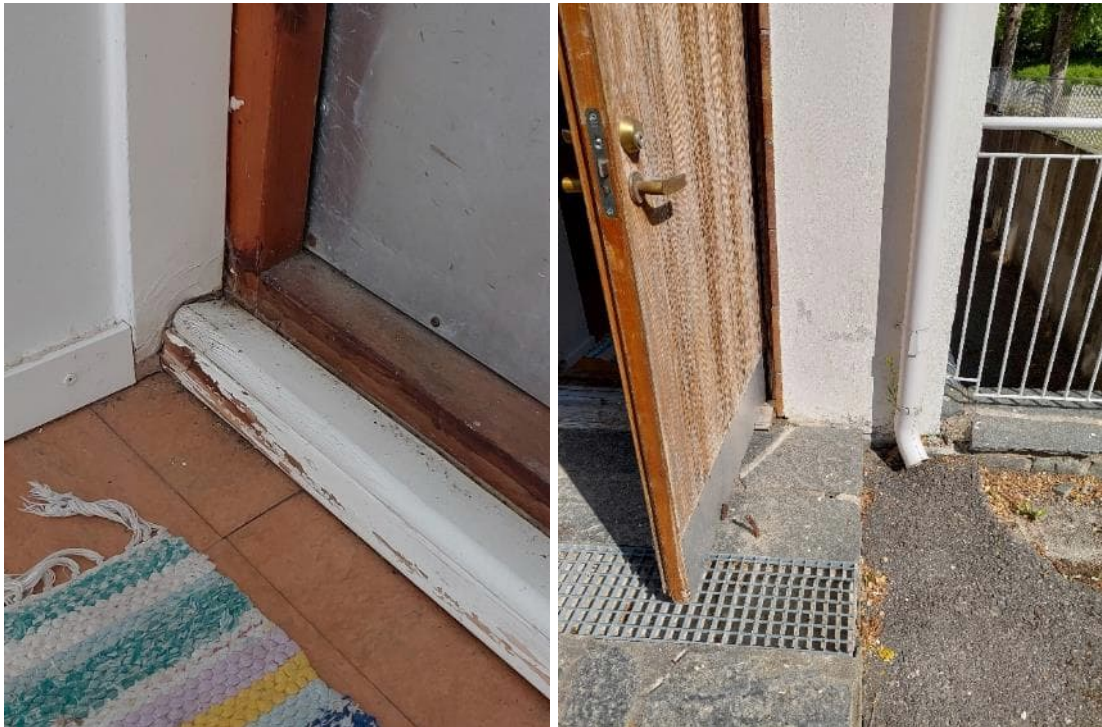
Ensimmäisen kerroksen kaakkoisnurkan luokkatilassa havaittiin ovikarmissa ja karmillistoissa kosteusvaurioita. Tällä kohdalla ulkopuolella on epätiivis kynnyksen rakenne ja syöksytorven kohdalta puuttuu rännikaivo.

Kuvat 93 ja 94. Kaakkoisnurkan oven kohdalla havaittiin kosteusvaurioita ovikarmissa, kynnyksessä ja karmillistoituksessa.

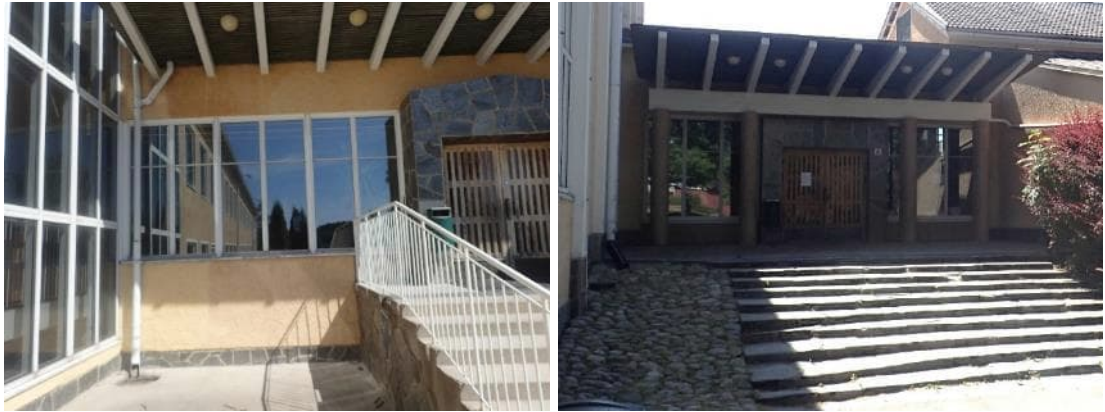
Kuvat 95 ja 96. B-osan sisäänkäyntien kohdilla on katokset, jotka kallistavat kohti rakennusta.

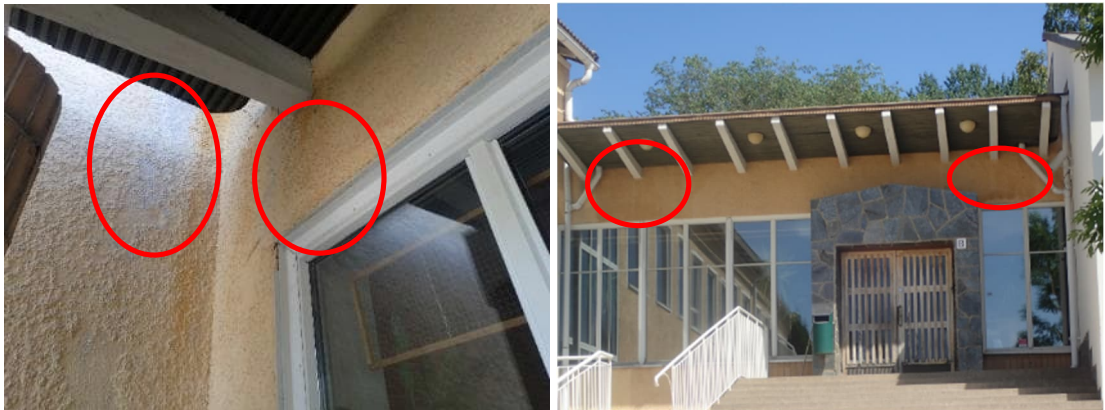
Kuvat 97 ja 98. B-osan sisäänkäyntikatoksien kohdalla havaittiin julkisivuissa kosteusjälkiä (ympyröity).

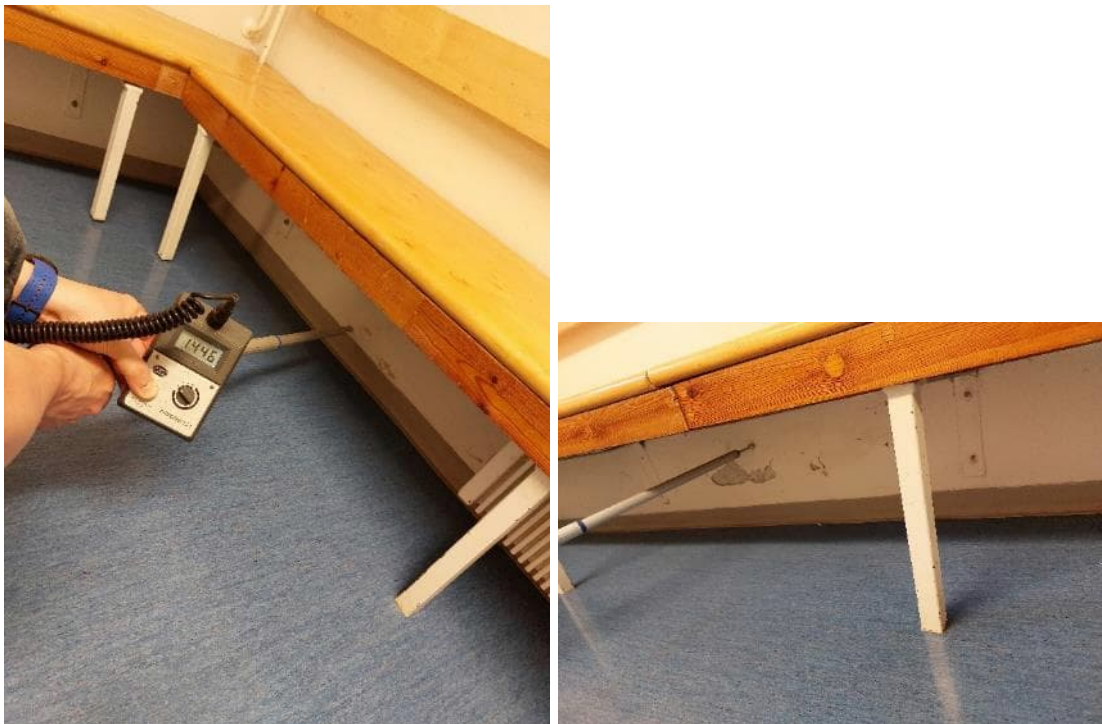
Kuvat 101 ja 102. Pukuhuoneiden 030 ja 034 maanvastaisissa seinissä havaittiin koholla olevia kosteusarvoja ja maalipinnan kupruilua.

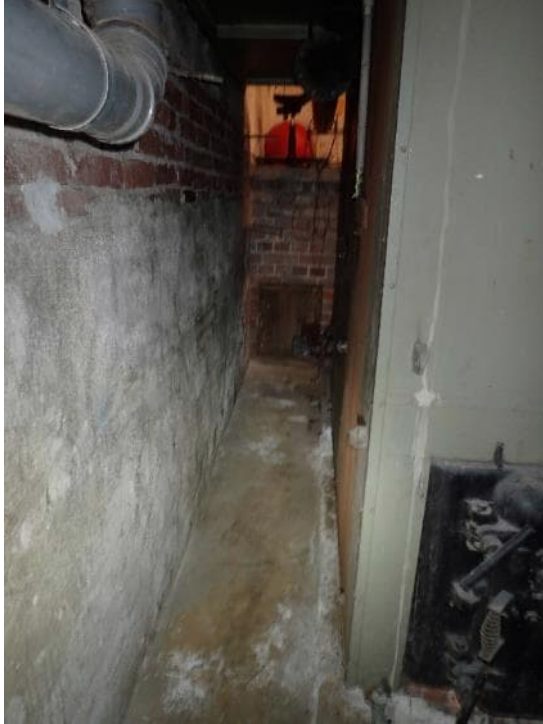
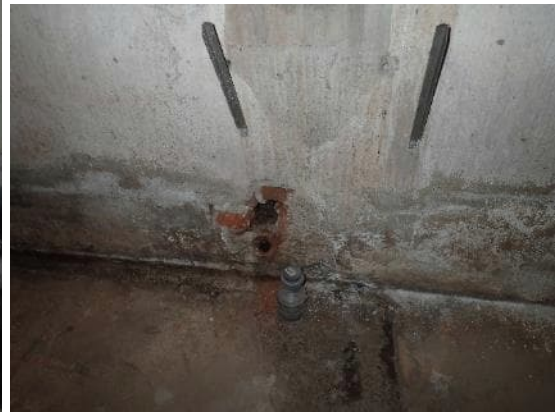
Kuvat 103 ja 104. Kupruilevaa rappausta lämmönjakohuoneen maanvastaisen seinän alaosassa.

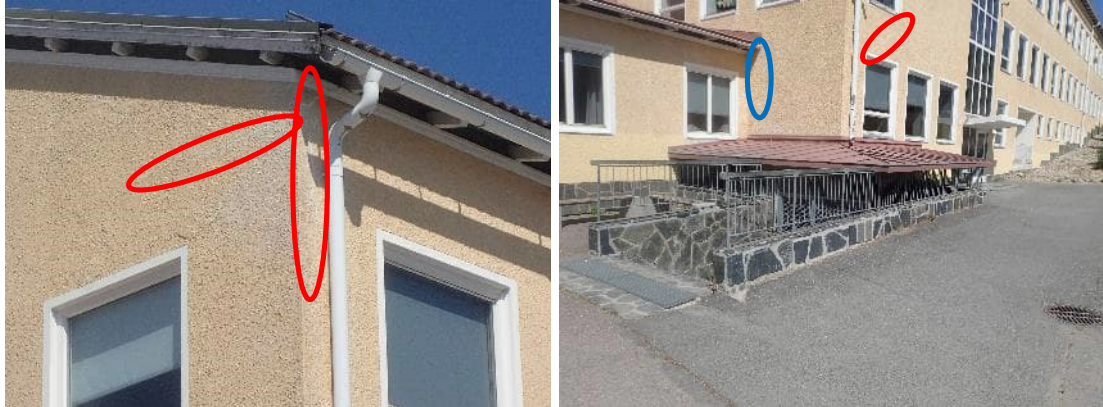
Kuvat 112 ja 113. D-osan lounaisnurkassa havaittiin julkisivussa halkeamia, jotka on paikattu. Halkeamien kohdat on merkitty kuvaan punaisilla soikioilla. Sinisellä soikiolla on merkitty kohta, johon aiheutuu kosteusrasitusta G-osan räystäskourun päädyistä.

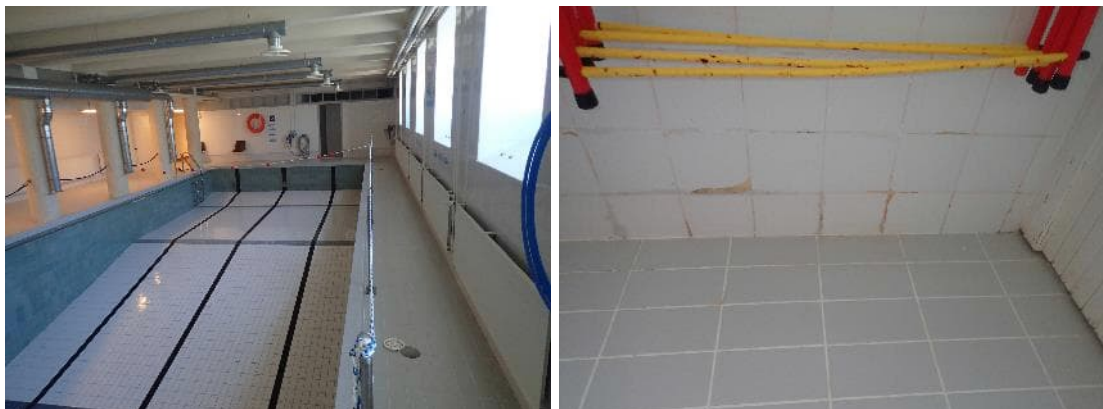
Kuvat 114 ja 115. Yleiskuva allashuoneesta ja sen ulkoseinän lohkeillutta laatoitusta.

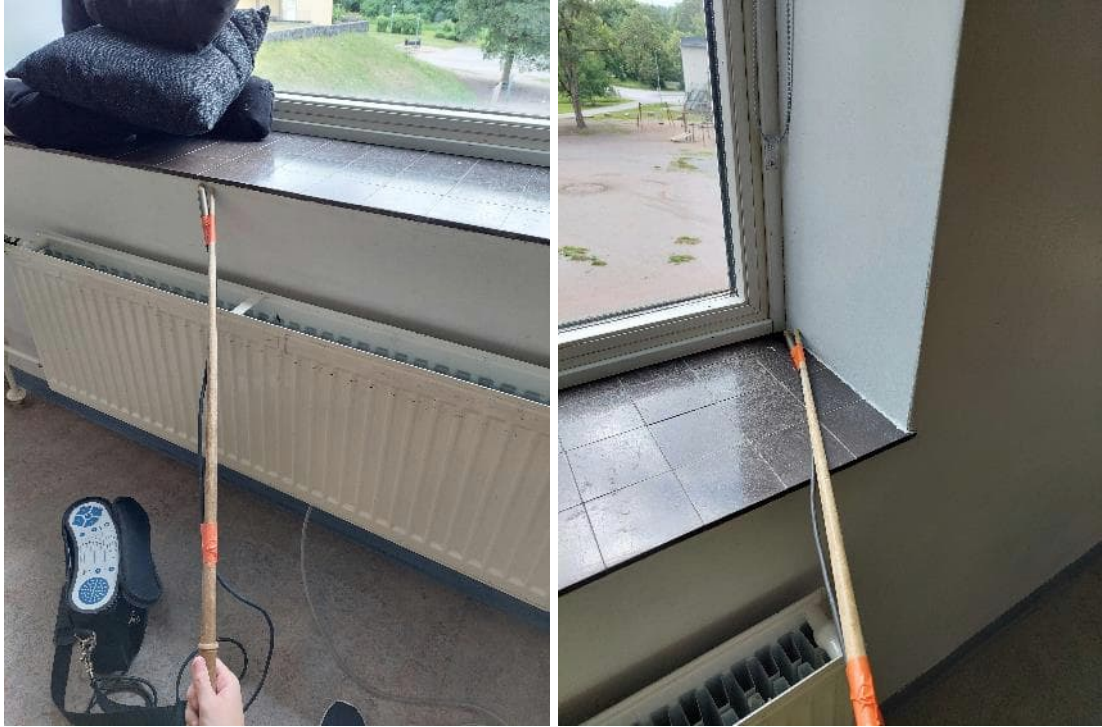
Kuvat 117 ja 118. Ulkoseinän merkkiainekokeessa MA7 havaittiin ilmavuotoa ikkunapenkin ja ulkoseinän liitoksesta (vähäinen ilmavuoto) ja ikkunan tilkevälin kautta (merkittävä ilmavuoto).

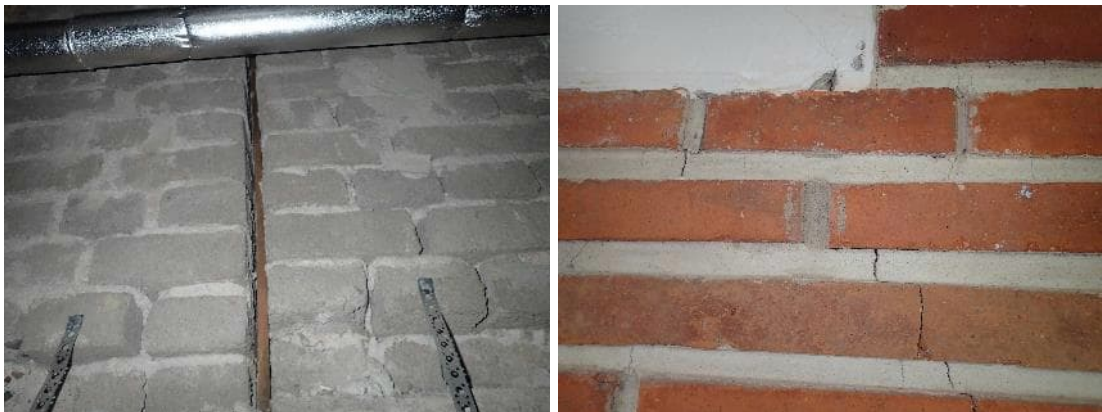
Kuvat 119 ja 120. Alakaton taustalla käytävällä 129 havaittu avoin ulkoseinän liikuntasauma ja halkeama seinässä liikuntasauman alapuolella.

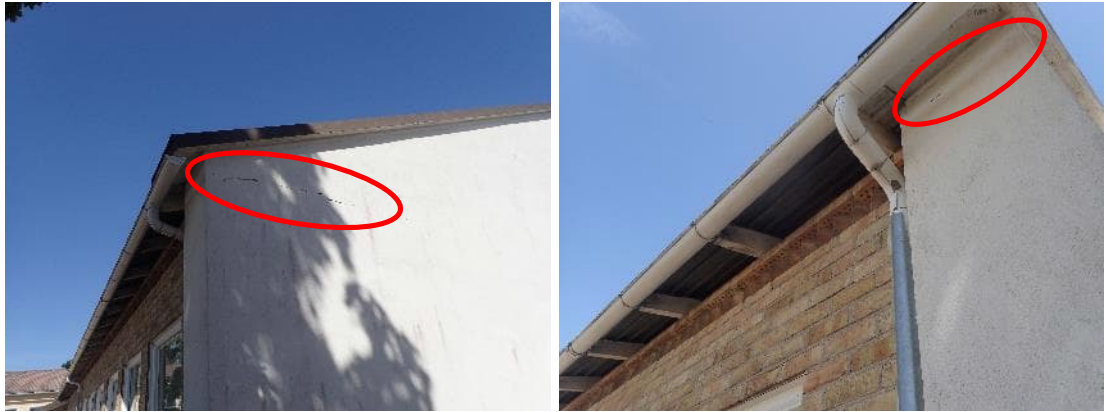
Kuvat 125 ja 126. E-osan lounaisnurkan rapatussa julkisivussa on lounaisnurkassa halkeama.

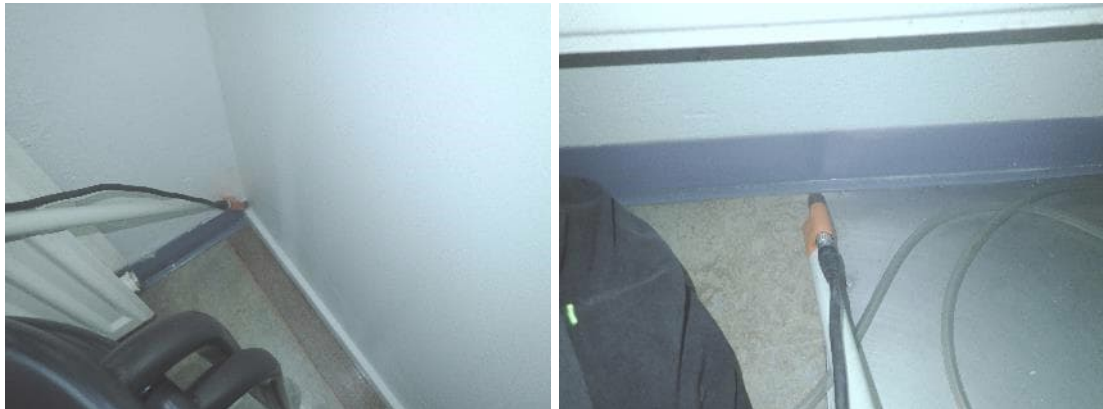
Kuvat 128 ja 129. Merkkiainekokeessa MA11 havaittiin ilmavuotoa väliseinän ja ulkoseinän liitoksesta, molemmin puolin väliseinää ja lattiassa olevan peltiluukun reunoilta.

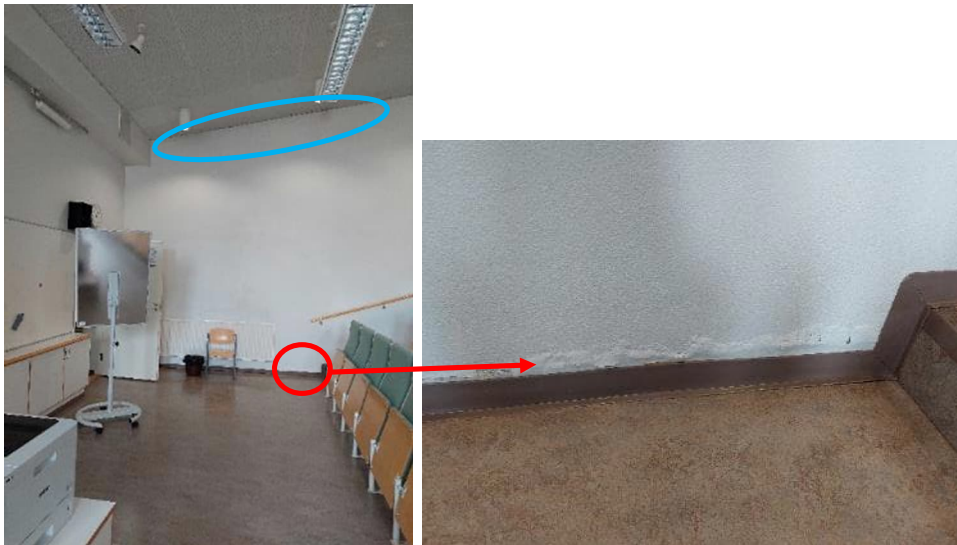
Kuvat 137 ja 138. F-osan itäseinustalla havaittiin vuotojälkiä ulkoseinän yläosassa (sininen ympyröinti). Kohdassa ei havaittu koholla olevia kosteusarvoja. Auditorion ulkoseinä kupruilee seinän alaosassa (punainen merkintä). Kohdassa havaittiin koholla olevia kosteusarvoja.

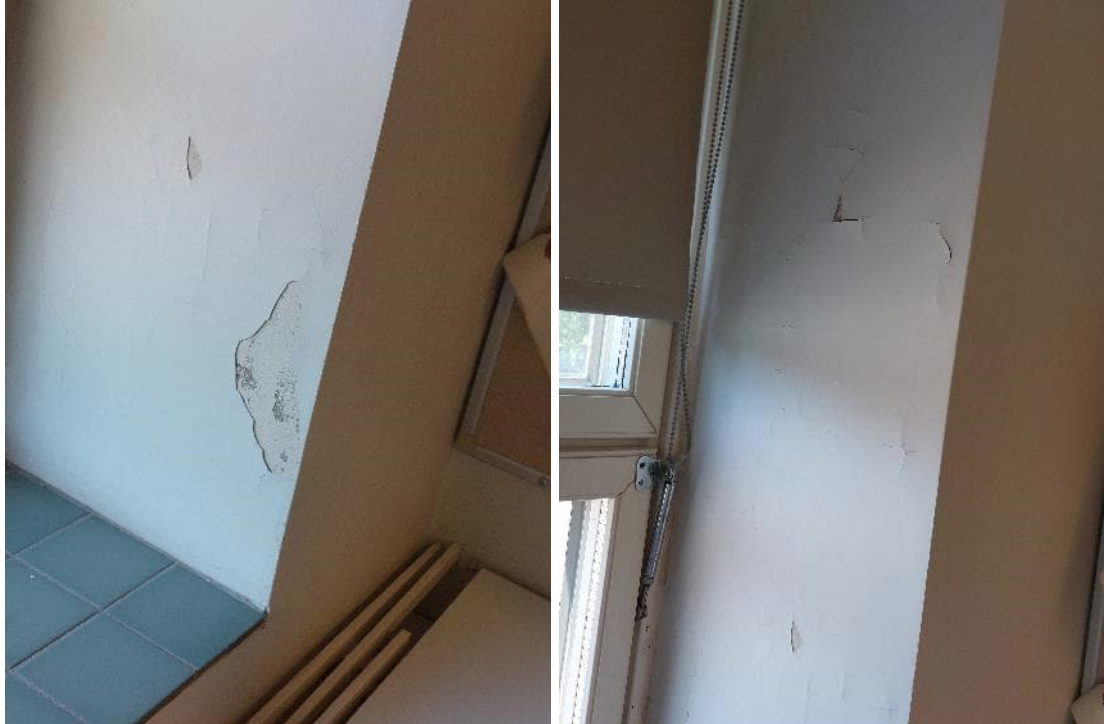
Kuvat 145 ja 146. Ikkunasmyygien maalipinnan lohkeilua G-osan eteläseinustalla.

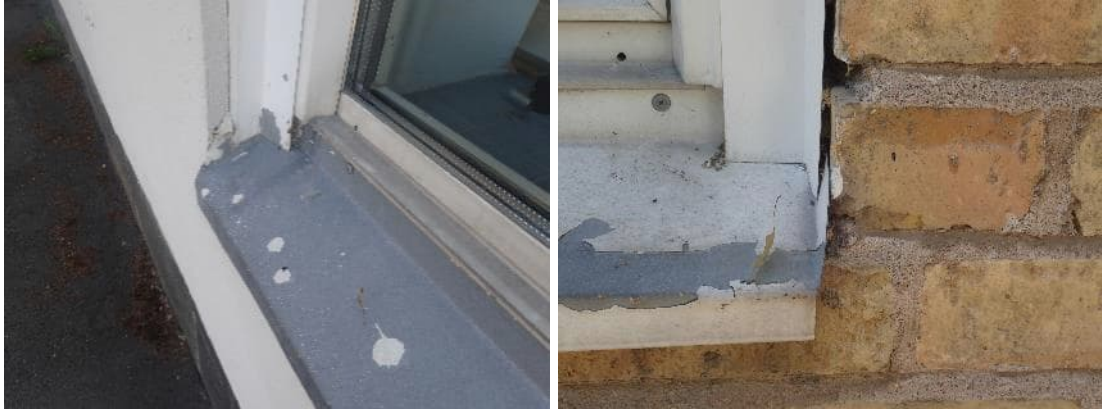
Kuvat 153 ja 154. Vesipeltien maalipinnat ovat heikossa kunnossa. Vesipeltien ylösnosto ulkopuolen smyygeihin oli joko kittaamatta tai kittaus oli irronnut. Ikkunoiden sivulistat eivät ole tiiviitä varsinkaan E-osan puhtaaksimuuratussa tiilijulkisivussa.

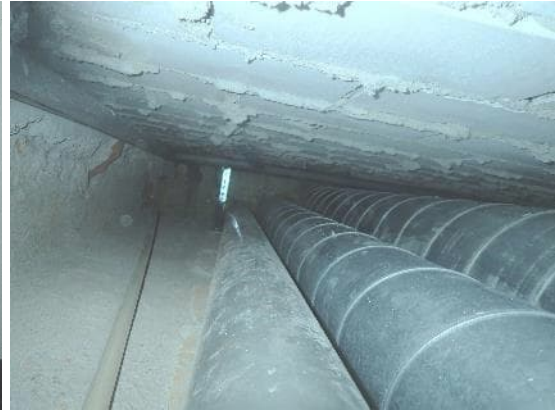
Kuvat 165 ja 166. Porrashuoneen ulkoseinässä olevan koteloinnin avatun luukun kautta tapahtui runsasta ilmavirtausta sisätilojen suuntaan.

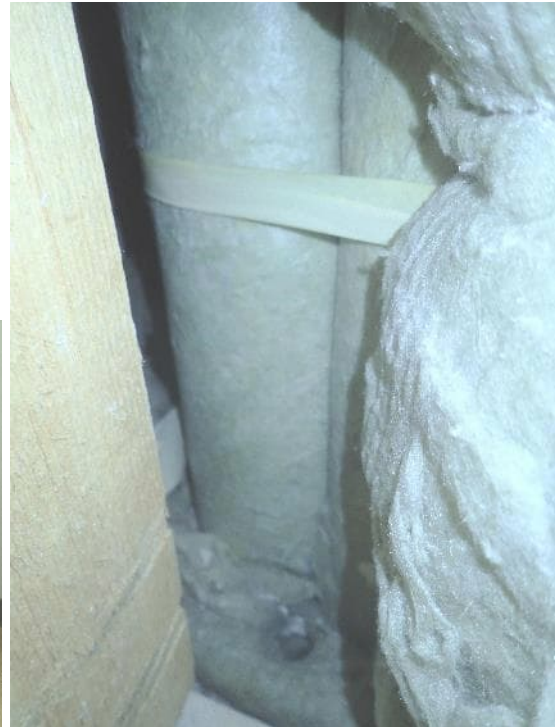
Kuvat 169 ja 170. Luokan 127 talotekniikkakotelointiin tehtiin rakenneavaus R8. Koteloinnin sisällä havaittiin runsaasti mineraalikuitulähteitä.

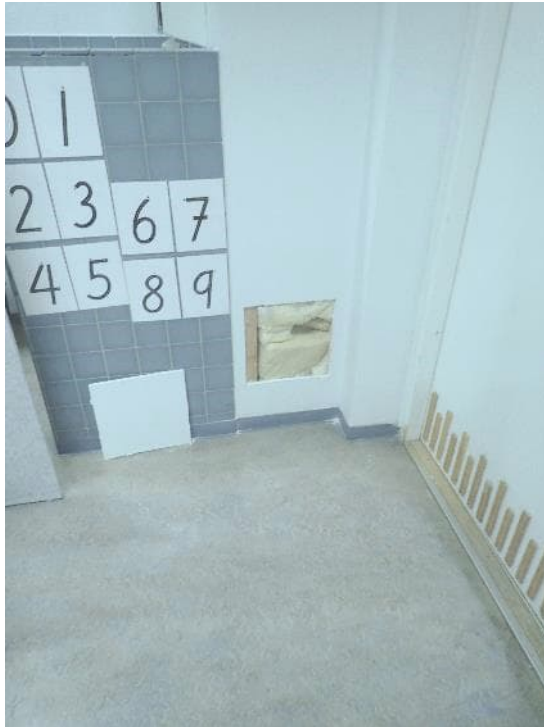
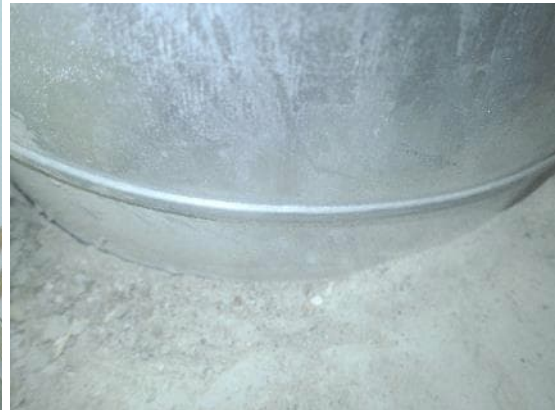
*Kuvat 173 ja 174. Luokan 123 koteloointiin tehdyssä rakenneavauksessa R10 oli
 eristeenä lasivillaa. Välipohjaläpivienni oli aistinvaraisesti arvioituna tiivis.*

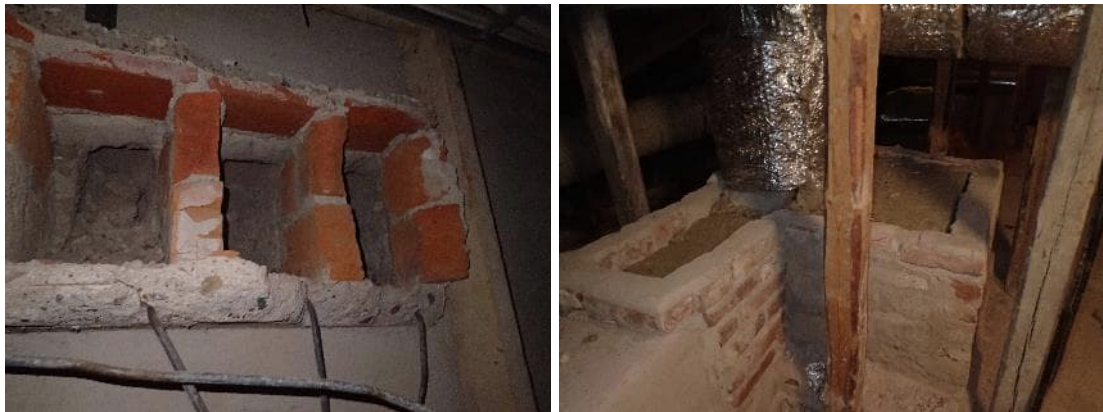
Kuvat 177 ja 178. Auditorion katsomon alla olevia avoimia hormoneja ja D-osan ullakkotilassa olevia, mineraalivillalla suljettuja hormoneja.

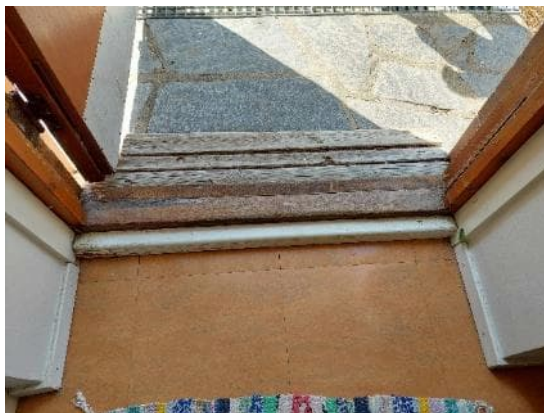
Kuvat 180. Opetustilan ulko-oven kynnyksessä havaittiin kosteusjälkiä ja välipohjassa koholla olevia kosteusarvoja.

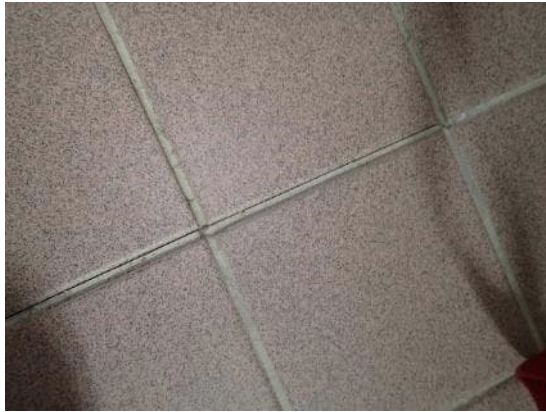
Kuva 181. Keittiön wc:n lattialaatat ovat laajalti kopoja ja laattasaumat ovat halkeilleita.
