TUTKIMUSSELOSTUS

MALMIN KOULU

KOSTEUS- JA SISÄILMATEKNINEN KUNTOTUTKIMUS

26.9.2023

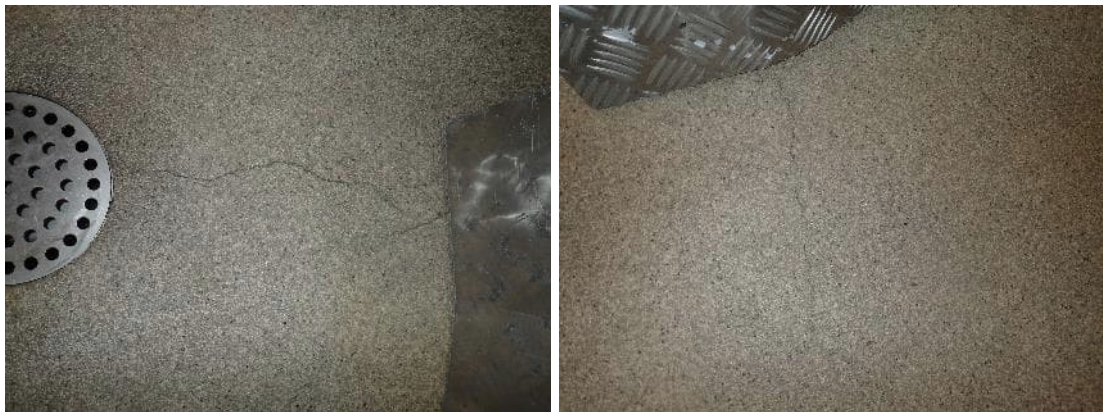
Kuvat 182 ja 183. Keittiön akryylilattioissa havaittiin halkeilua ja kopoa.

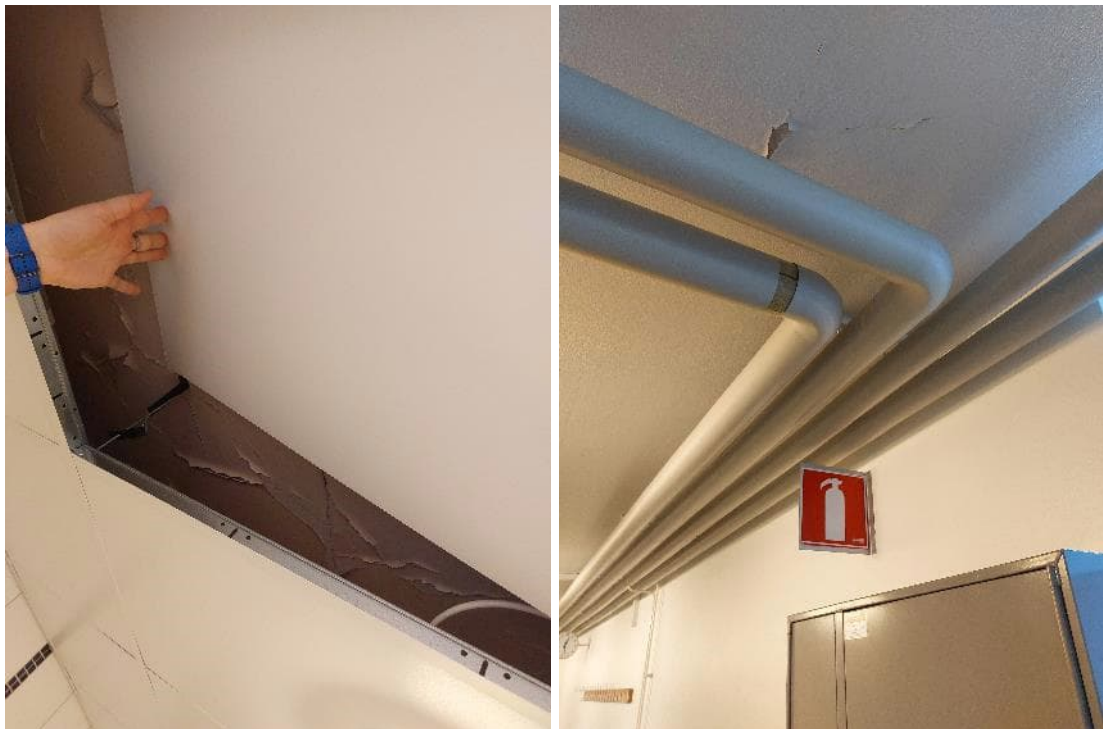
Kuva 198 ja 199. Maalipinnan lohkeilua välipohjan (kellarikerroksen katon) alapinnassa.

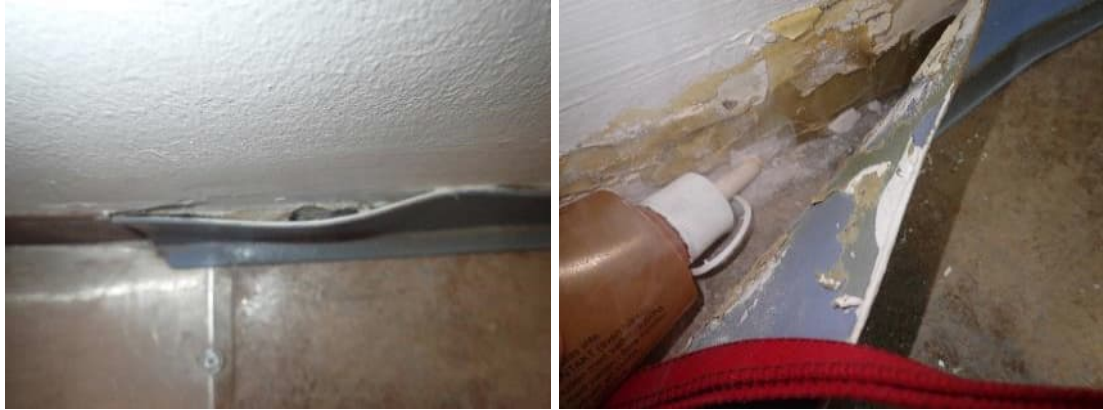
Kuvat 200 ja 201. Välipohjan ja ulkoseinän liittymän raosta havaittiin iso ilmavuoto merkkisavulla.

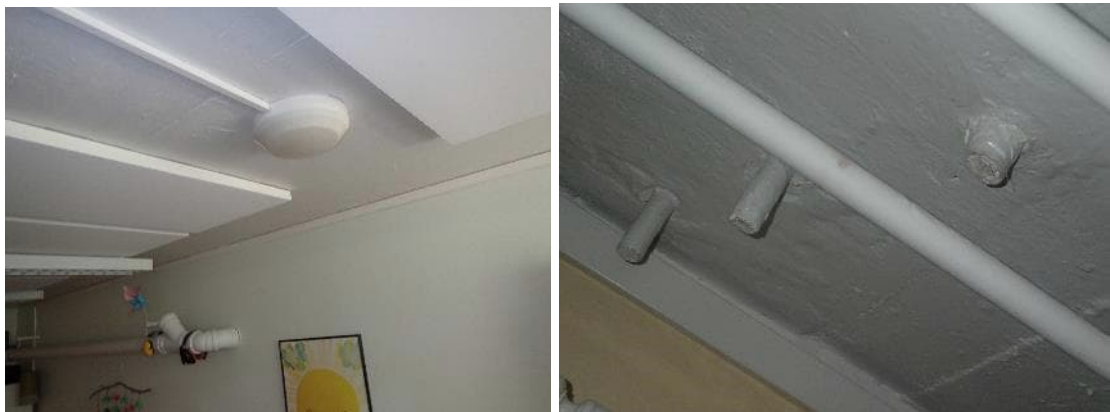
Kuvat 210 ja 211. Esikoulun tiloissa olevat akustointilevyt on suojattu näkyviltä pinnoiltaan. Ryhmätilojen katoissa on katkaistuja talotekniikan putkia, jotka on ummistettu elastisella massalla.

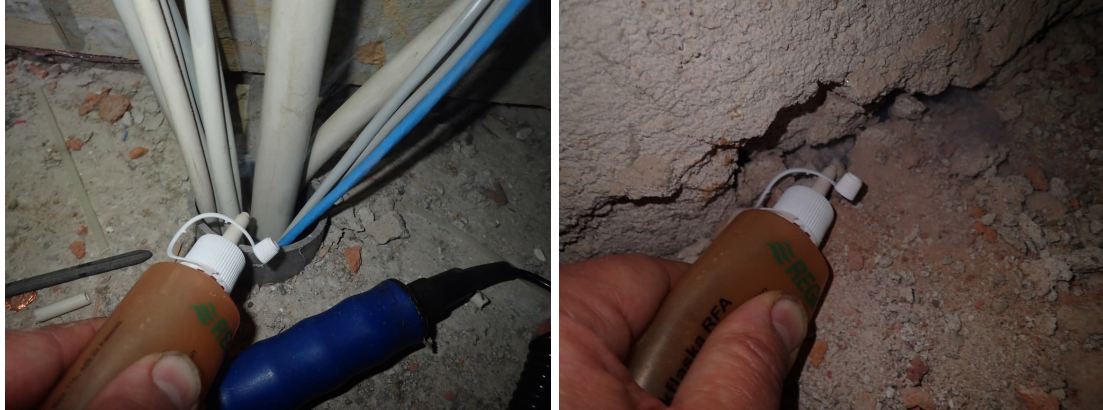
Kuvat 217 ja 218. Auditorion katsomon alle virtasi ilmaa välipohjan johtoläpiviennistä sekä välipohjan ja väliseinän liittymästä.

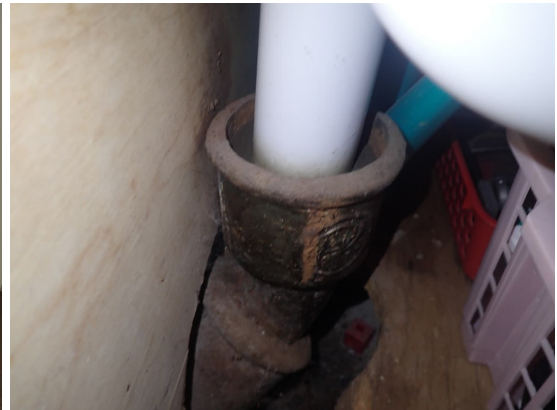
Kuvat 219 ja 220. Tiskikaapin ala- ja taustalevyssä havaittiin kosteuden aiheuttamia jälkiä ja tummentumia.
