**Bilaga/Liite**

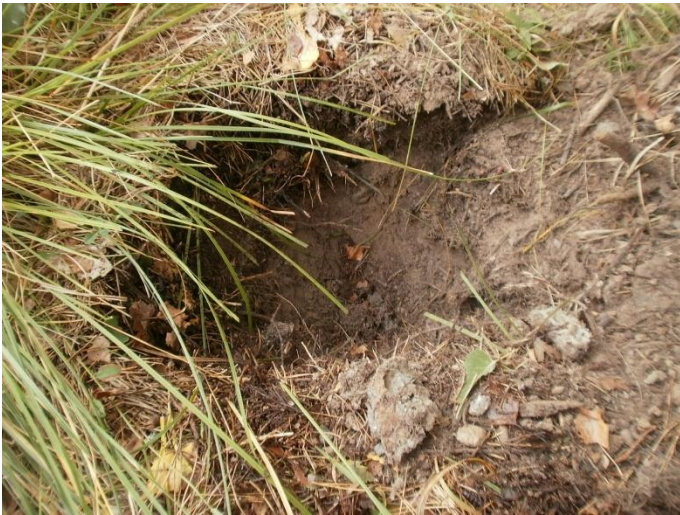
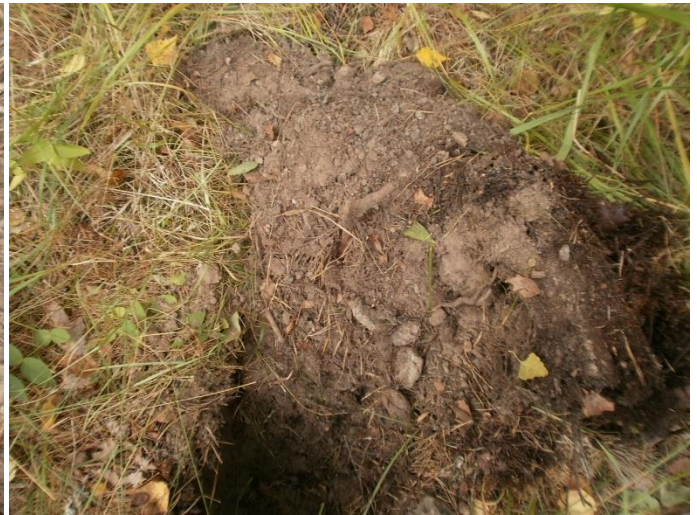
**Bild 1a-b.** Kontrollgrop i rådiket

**Kuva 1a-b.** Tarkastuskuoppa rajaojassa

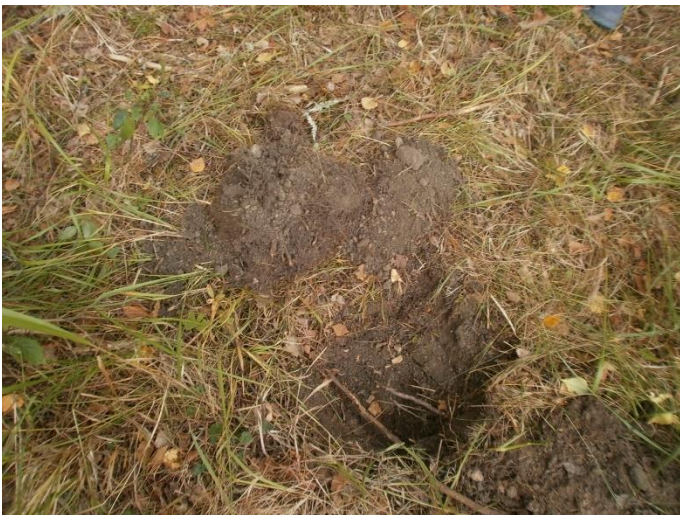
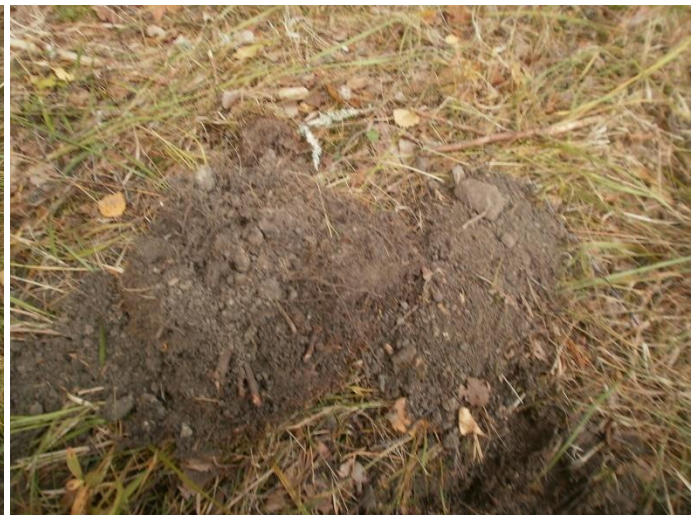
**Bild 2a-b.** Kontrollgrop i skogskanten nedanom rådiket

**Kuva 2a-b.** Tarkastuskuoppa metsäreunassa rajaojan alapuolella

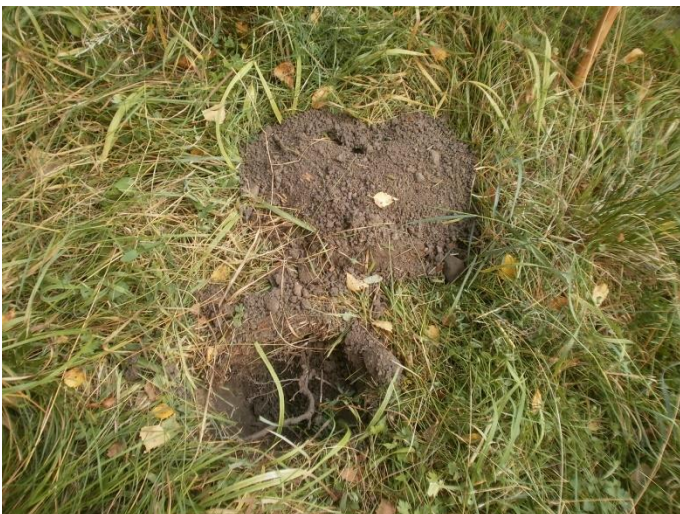
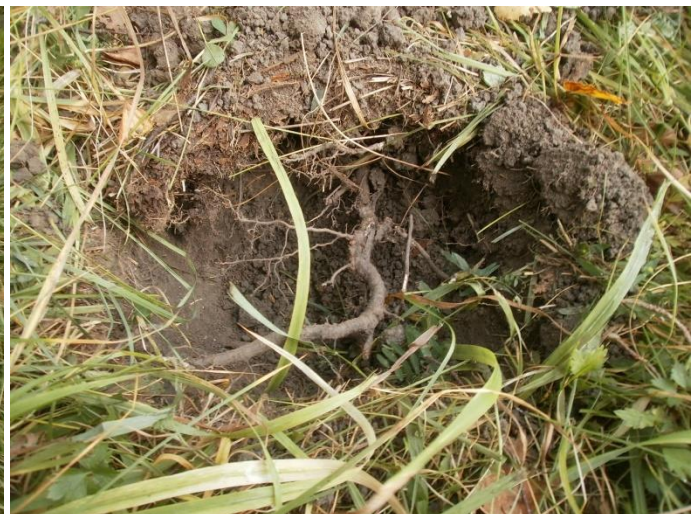
**Bild 3a-b.** Kontrollgrop i åkern/ängen ovanom rådiket

**Kuva 3a-b.** Tarkastuskuoppa pellossa/niityssä rajaojan yläpuolella

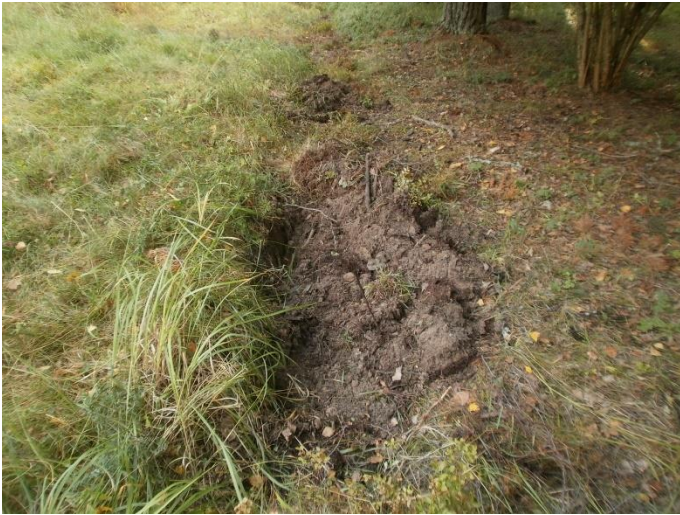
**Bild 4.** Nedre ändan på dräneringsrören eftersöktes med spade

**Kuva 4.** Salaojaputkien alapää etsittiin lapiolla

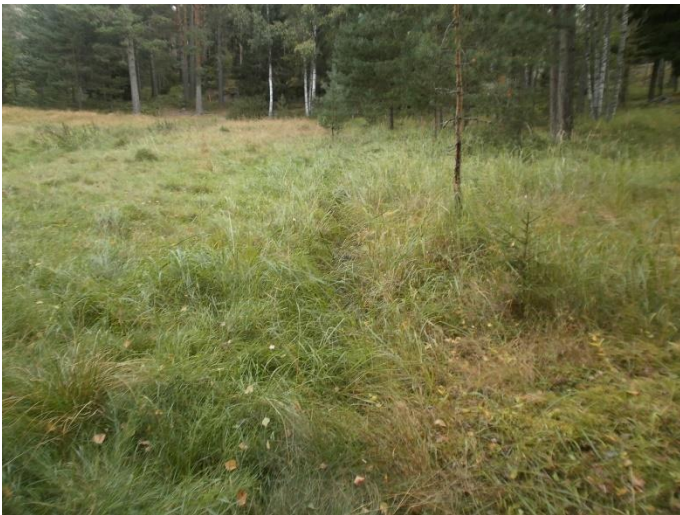
**Bild 5-6.** Dike nr 4 & 5 var inte igenfyllda

**Kuva 5-6.** Ojia nro 4 & 5 ei oltu täytetty

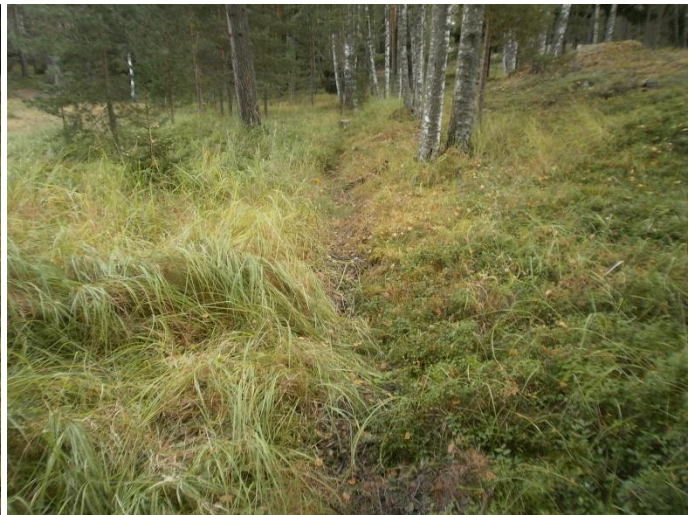
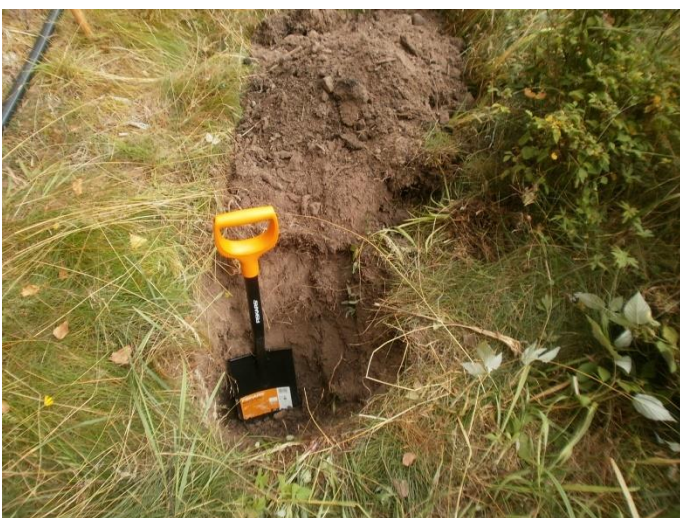
**Bild 7a-b.** Dolt dräneringsrör i dike nr 1

**Kuva 7a-b.** Piilotettu salaojaputki ojassa nro 1

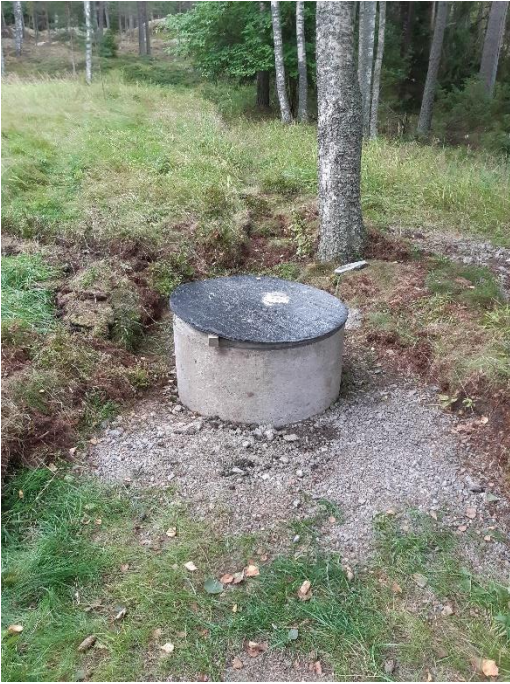
**Bild 8.** Ringbrunnen (bilden tagen 9.9.2022)

**Kuva 8.** Rengaskaivo (kuva otettu 9.9.2022)

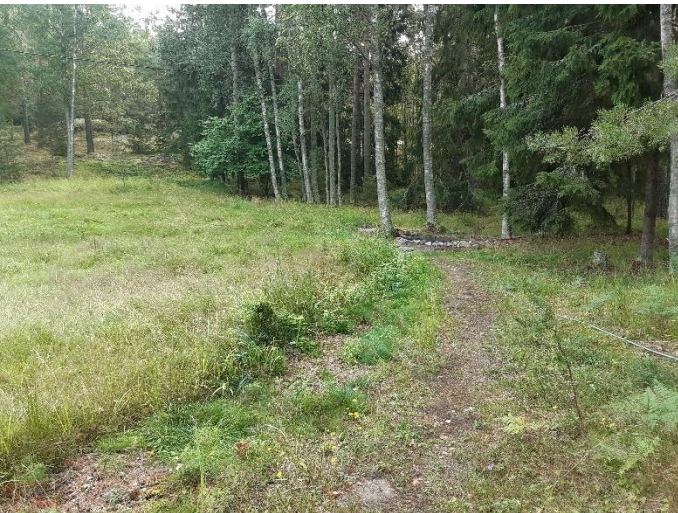
**Bild 9.** Terrängförhållandena på fastigheten (bilden tagen 19.8.2022)

**Kuva 9.** Kiinteistön maasto-olosuhteet (kuva otettu 19.8.2022)
