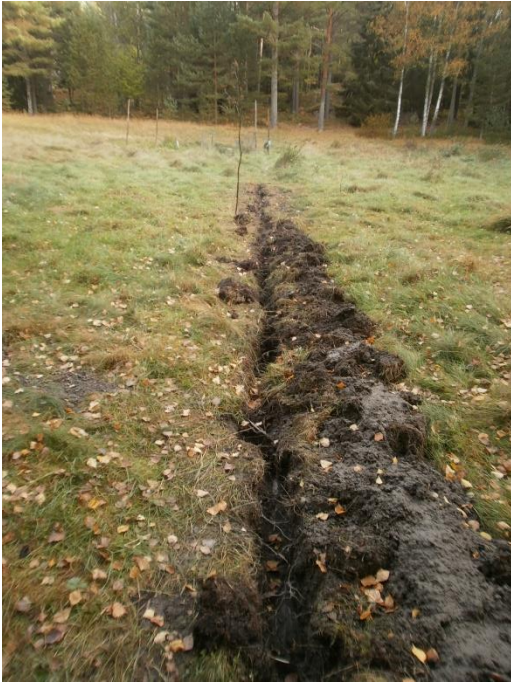
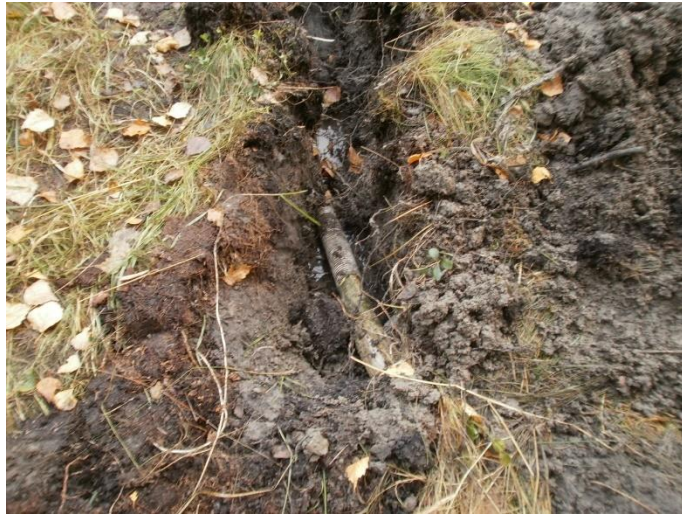
Bild 1a-b. Igenpluggat dräneringsrör i dike nr 2
Kuva 1a-b. Tulpattu salaojaputki ojassa nro 2

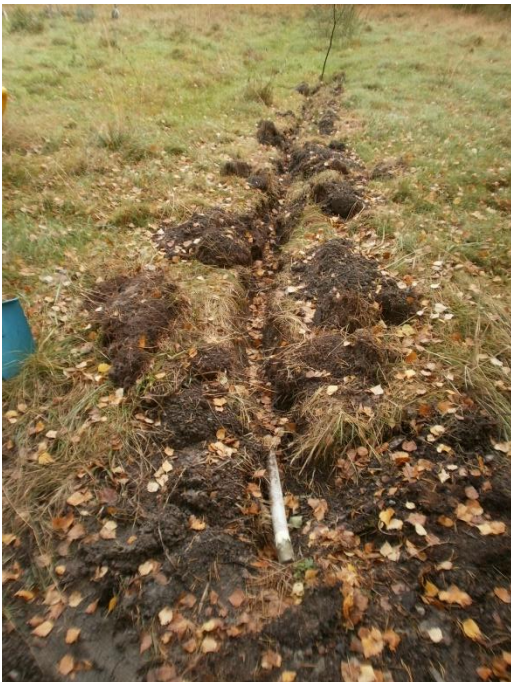
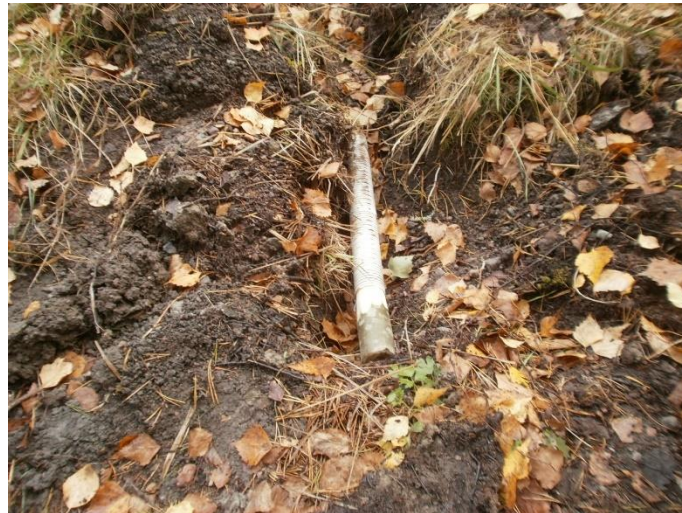
Bild 2a-b. Igenpluggat dräneringsrör i dike nr 3
Kuva 2a-b. Tulpattu salaojaputki ojassa nro 3

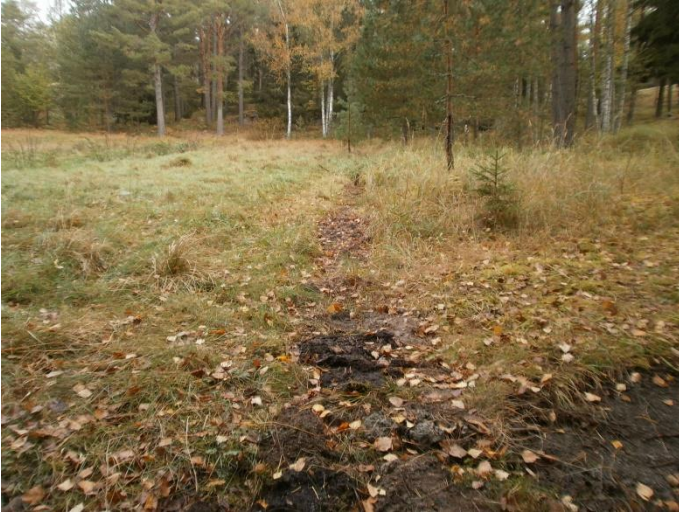
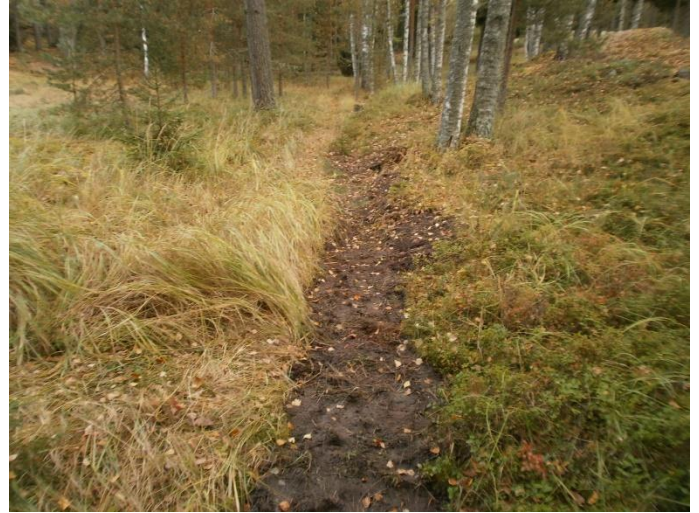
Bild 3a-b. Dike nr 4 & 5 var igenfyllda
Kuva 3a-b. Ojja nro 4 & 5 oli täytetty
