SISÄILMASELVITYS

SKRÄBBÖLE BARAKKEN

Kohde	Päiväkoti Skräbböle Barakken Huvilakatu 2-4, Parainen.
Tilaaja	Paraisten kaupunki
Tilaajan yhteyshenkilö	Seppo Pihl

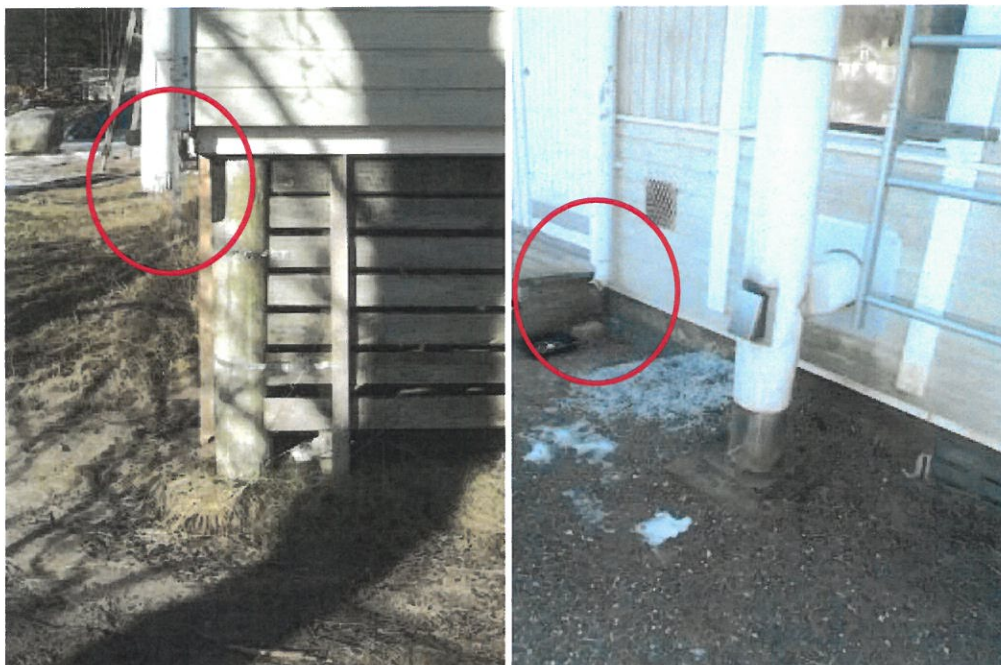
Kuvat 1 ja 2. Kattovesiä ei ole johdettu pois rakennuksen vierustalta.

Rakennuksen alle pääsevät kattovedet lisäävät ryömintätilan kosteuskuormaa. Ryömintätilassa todettiin kosteutta, mikä johtuu ainakin osittain kattovesistä. Rakennuksen kattovedet tulee johtaa pois rakennuksen vierustalta joko maanalaisena sadevesijärjestelmänä tai pintavetoina.

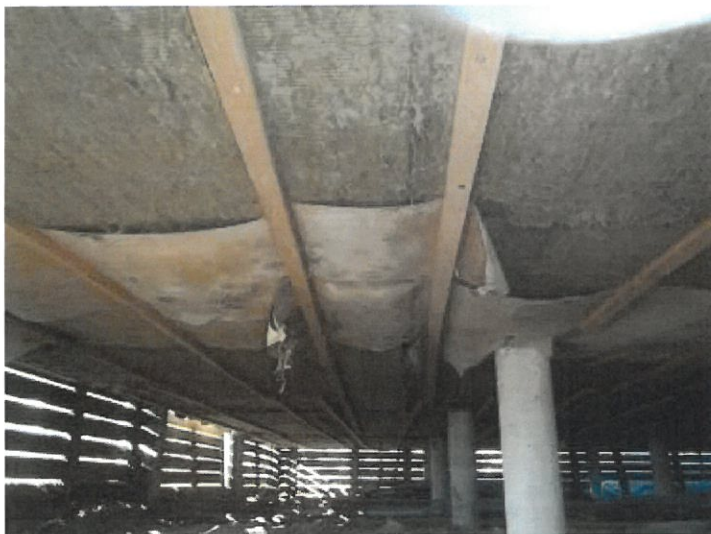
Kuva 3. Alapohjan villoituksen (lisäeristys) alla ei ole tuulensuojalevyä.

Alapohjan lämmöneristeissä ja aluslaudoissa ei havaittu jälkiä kosteusvaurioista viemäriputken läpivientikohtaa lukuun ottamatta. Alapohjasta tulee korjata wc-tilan kohdalla havaitut vauriot (lattiapinnat, eristeet ja ryömintätilan puoleiset pinnat). Kantavien rakenteiden kunto ja mahdollinen uusimis- tai puhdistustarve tulee arvioida, kun rakenteet on avattu korjaustöiden yhteydessä. Alapohjan lämmöneristys on pääosin hyvin ohut (60 mm), ja sitä on lisäeristetty alakautta 150 mm mineraalivillalevyillä rakennuksen iltapäiväkerhon puoleisesta päädyistä. Lisäeristykseen alapintaan ei ole asennettu tuulensuojalevyä. Lämmitystarpeen vähentämiseksi suositellaan alapohjan lisälämmöneristystä kauttaaltaan. Jo lisälämmöneristetyssä osassa suositellaan lämmöneristeen alapintaan tuulensuojalevyn asentamista.

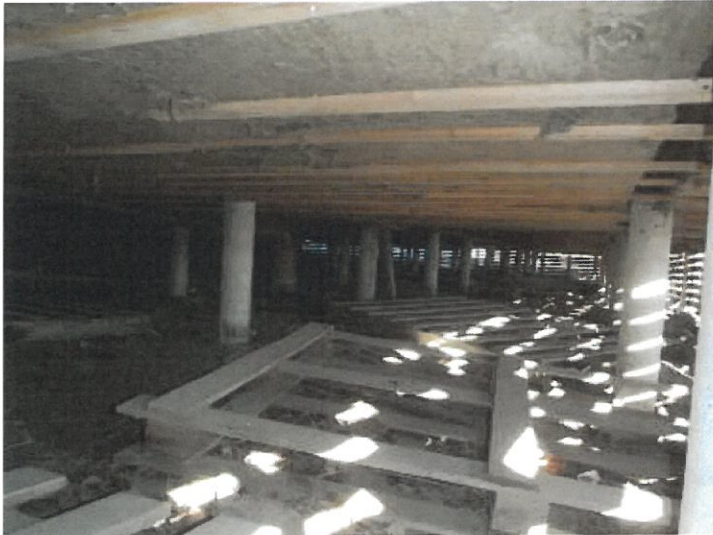
Kuva 4. Ryömintätilan maapohjassa on runsaasti rakennusjätettä.

Ryömintätalassa oli mikrobiperäinen haju, joka johtuu ainakin pääosin märästä maaperästä rakennuksen alla. Hajua ja mikrobikasvun muodostumista lisäävät maapohjan päällä olevat rakennusjätteet ja paikoitellen kattovesien ohjautuminen rakennuksen alle. Merkkisavun avulla todettiin, että ryömintätalasta pääsee poistoilmanvaihdosta johtuvan alipaineen vaikutuksesta vuotoilmaa sisälle. Vuotoilmareittejä ja niille esitettyjä korjauksia on esitetty kohdassa ”3.6 Sisätilat”. Vuotoilman mukana ryömintätalasta pääsee epäpuhtauksia sisälle. Ryömintätalassa tulisi parantaa, jotta sisäilmaan kulkeutuvien epäpuhtauksien määrää saadaan vähennettyä. Ryömintätalassa tulisi poistaa tilaan kertynyt rakennusjäte ja maapohjan pinnasta tulisi poistaa pintakerros esim. imuauton avulla. Lisäksi maapohjan kosteustuottoa on suositeltavaa vähentää esimerkiksi lisäämällä maapohjan päälle riittävä kerros soraa tai vastaavaa. Ryömintätalassa kosteuskuorman vähentämiseksi kattovedet tulisi ohjata pois rakennuksen vierustalta.

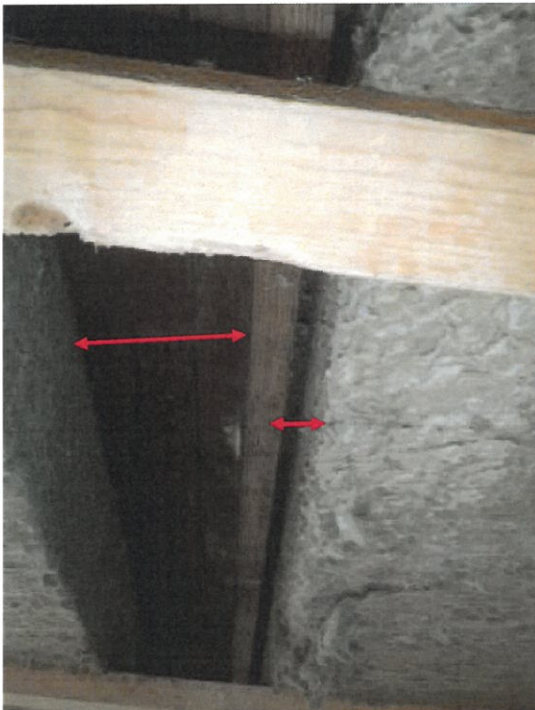
Kuva 5. Alapohjan lisäeristystä ei ole asennettu tiiviisti.

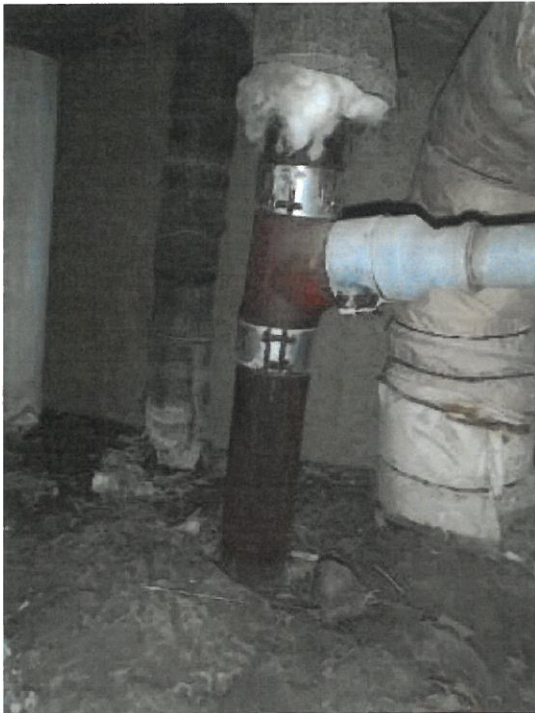
Kuva 6. Viemärin liitos ei vaikuta tiiviiltä.

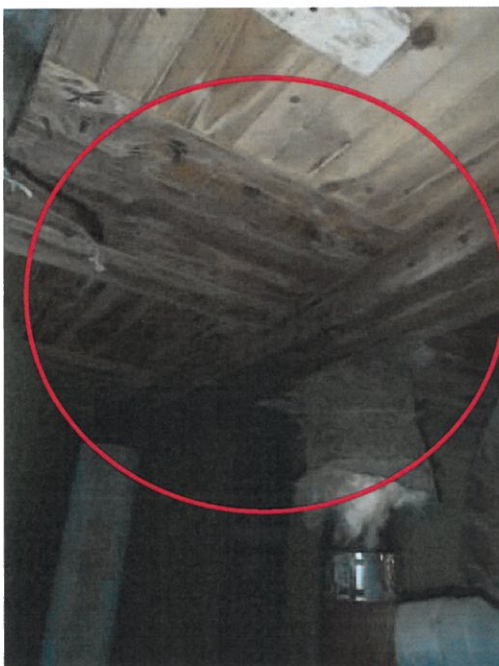
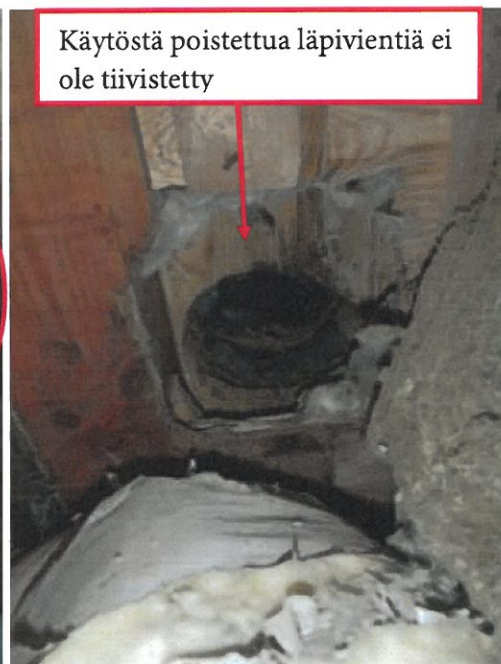
WC-tilojen kohdalla havaittiin alapohjan puurakenteissa tummentumia, jotka ovat ilmeisesti johtuneet viemärivuodosta. Alun perin valurautaisia viemäreitä on osin uusittu muovisiksi vuotopaikan läheisyydessä.

Kuvat 7 ja 8. Vuotanut putkiliitos on aiheuttanut alapohjan puuosiin tummumia.

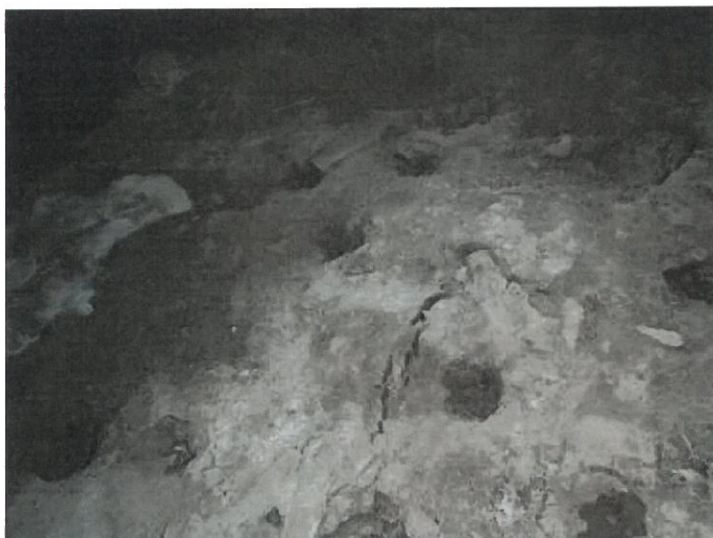
Kuva 9. Ryömintätilan maapohjassa on paikoitellen vettä.

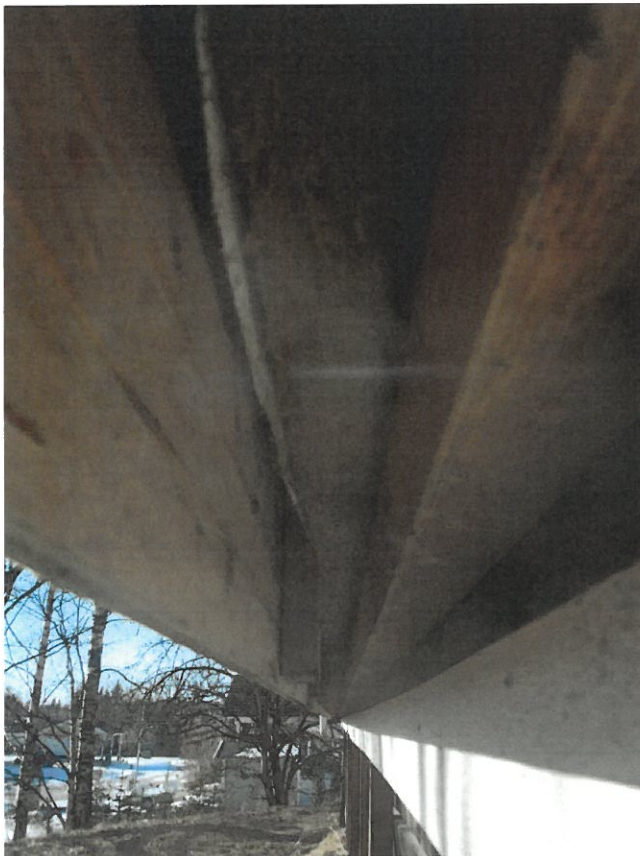
Kuva 10. Ulkoseinät on lisälämmöneristetty ja ulkovuoraus on uusittu.

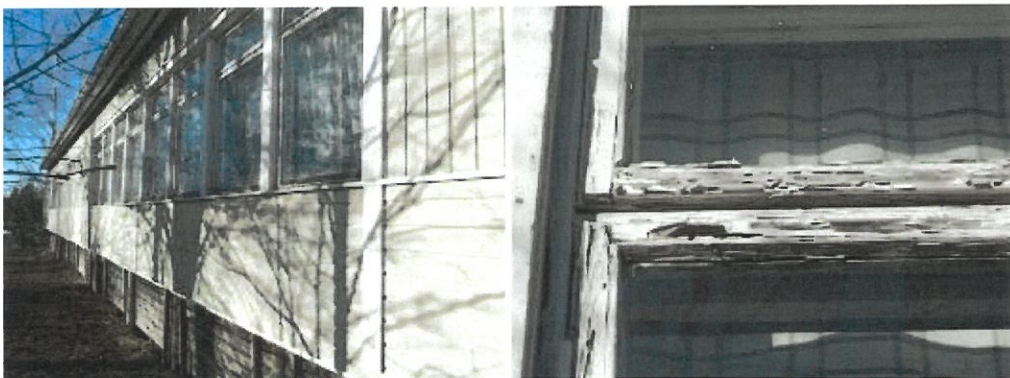
Rakennuksen ikkunat ovat kaksilasisia. Ikkunoiden ulkopokat ja karmit ovat huonossa kunnossa. Ikkunoiden maalipinnat hilseilevät voimakkaasti ulkopuolelta ja lasien välistä.

Kuvat 11 ja 12. Ikkunoiden ulkopokat ja karmit ovat huonossa kunnossa.

Ikkunoiden kautta sisältä karkaa runsaasti lämpöä ulos. Energiataloudellisesti pelkkien ikkunoiden vaihto ei ole järkevää, mutta mahdollisen rakennuksen lisälämmöneristyksen ja rakenteiden tiivistyksen yhteydessä suosittelemme ikkunoiden vaihtoa.

Mahdollisen remontin yhteydessä suosittelemme seinärakenteen kunnan tarkastusta etenkin ikkunoiden alapuolelta. Jos ulkopuolella havaitaan vaurioita, tulee tarvittaessa avata rakenteita myös sisäpuolelta. Mikäli ulkoseinäkorjauksia ei ole suunnitteilla, suosittelemme vähintään ikkunoiden huoltomaalausta ja tarvittavia puuosakorjauksia.

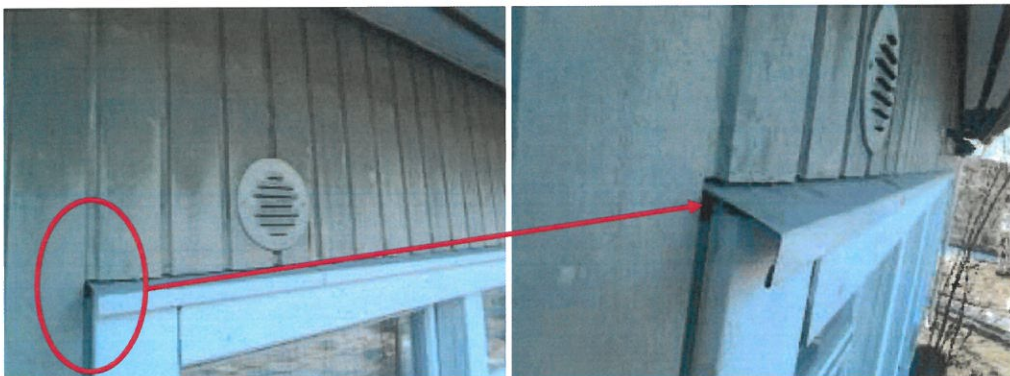
Ikkunapellityksessä havaittiin kohtia, joista viistosade ja tuiskulumi saattaa päästä ulkoseinän sisään.

Kuvat 13 ja 14. Ikkunapellityksen päädystä vesi saattaa päästä ulkoseinän sisään.

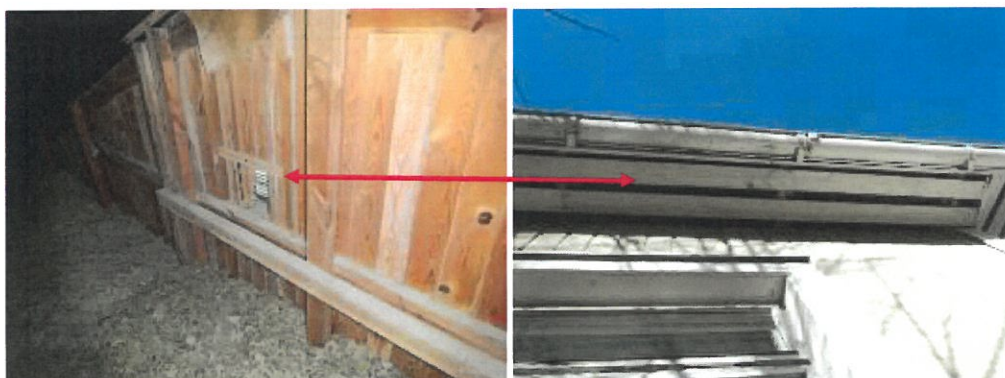
Kuvat 15 ja 16. Yläpohjatilan tuuletus on aistinvaraisesti arvioituna riittävä.

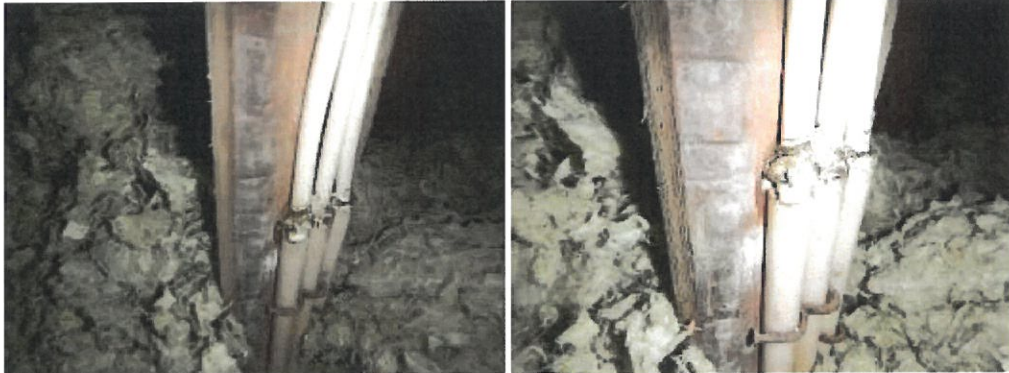
Kuvat 17 ja 18. Yläpohjatilasta havaittiin ilmavuotoja sisälle mm. sähköputkien kautta.

Yläpohjan ilmansulku on puutteellinen ainakin yläpohjaelementtien saumojen kohdalla. Merkkisavulla havaittiin runsaita ilmavuotoja yläpohjasta sisälle. Ilmavuotojen mukana yläpohjasta saattaa kulkeutua epäpuhtauksia sisäilmaan. Ilmavuotojen mukana kulkeutuvat mineraalikulut saattavat aiheuttaa ärsytysoireita.

Olemme suositelleet alapohjan ja ulkoseinien rakenteiden tiivistystä tässä raportissa kohdissa ”3.2 Alapohja ja ryömintätila” ja ”3.3 Ulkoseinät” ja ”3.6 Sisätilat”. Suosittelemme samassa yhteydessä myös yläpohjan tiivistyskorjausta.

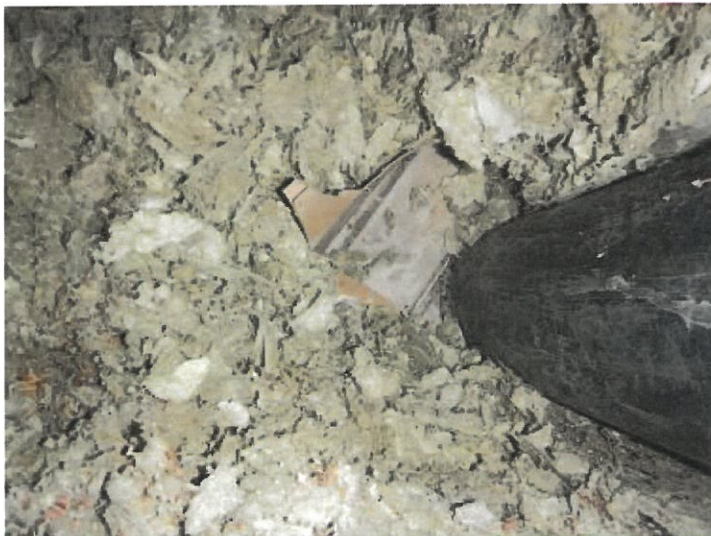
Kuva 19. Ilmavuotoa havaittiin myös yläpohjan läpivientien kautta.

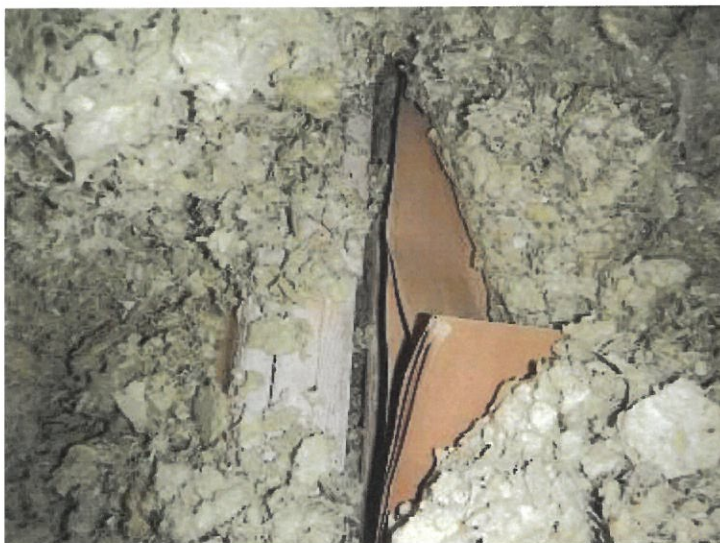
Kuva 20. Ilmavuotoja yläpohjatilasta sisälle todettiin elementtien saumojen kohdilta. Yläpohjan tiivistyspahvi ei ole yhtenäinen elementtisaumojen kohdilla.

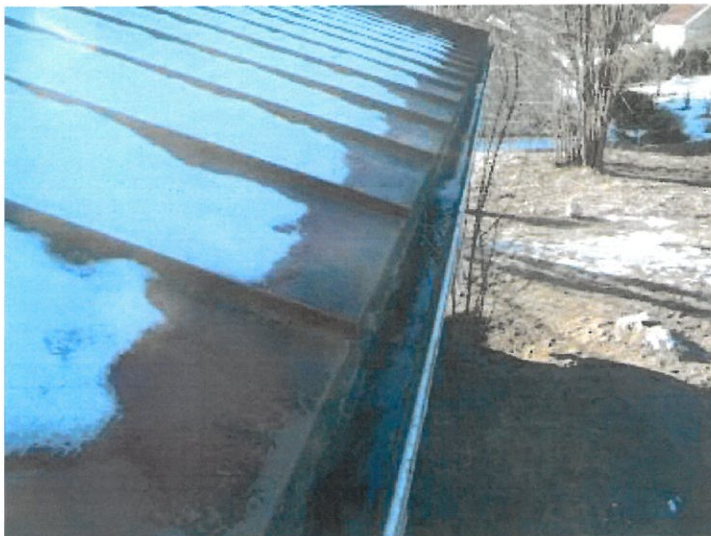
Sadevesirännissä ja vesikatolla talon räystäällä havaittiin jäätä. Jää kertoo talon lämpövuodoista. Lämpövuodot sulattavat katolla olevaa lunta ulkoseinälinjoilla, jolloin räystään uloimpiin osiin ja rännin syntyy jäätä lumen sulaessa ja jäätyessä.

Kuva 21. Vesi on jäänyt sadevesiränniin.

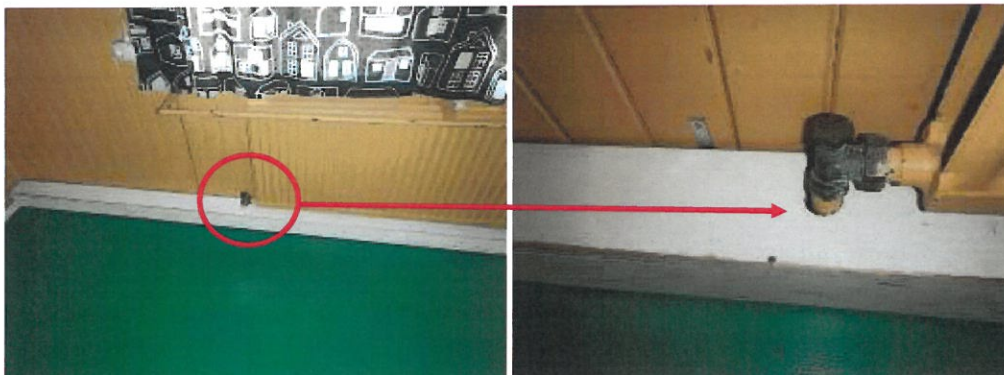
Kuvat 22 ja 23. Ilmavuotoja patteriputkien läpivientien kautta.

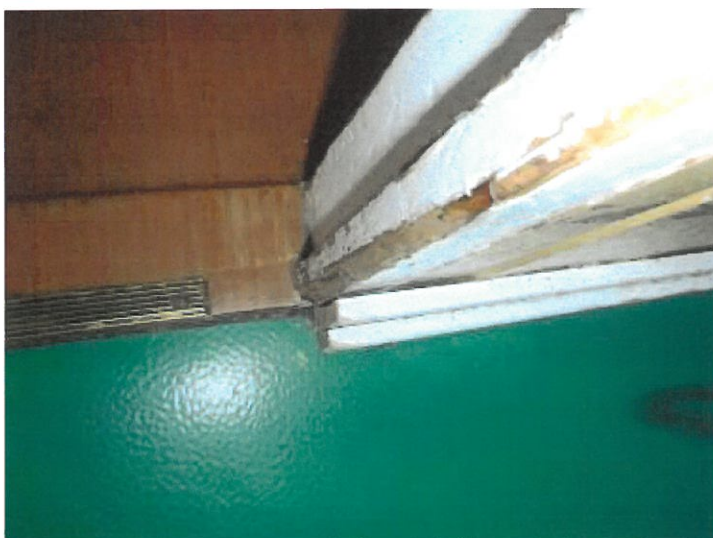
Kuva 24. Kynnysten kohdilta virtaa vuotoilmaa sisälle ryömintätilasta alapohjan läpi.

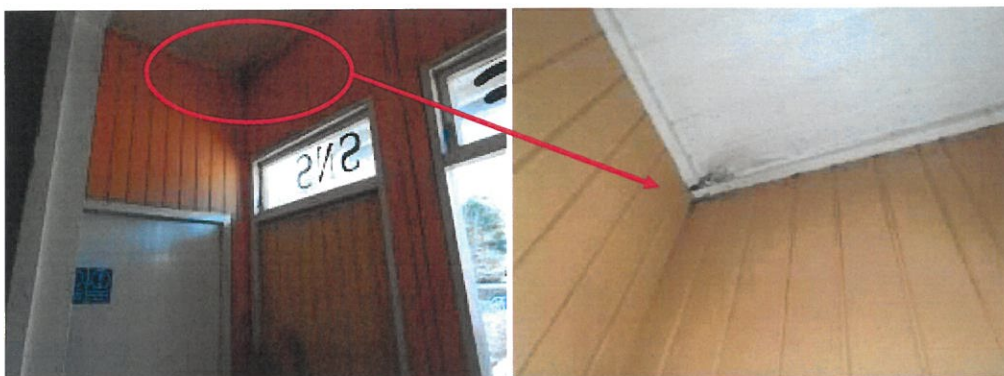
Kuvat 25 ja 26. Ilmavuotokohta lämmönjakohuoneesta tuulikaappiin.

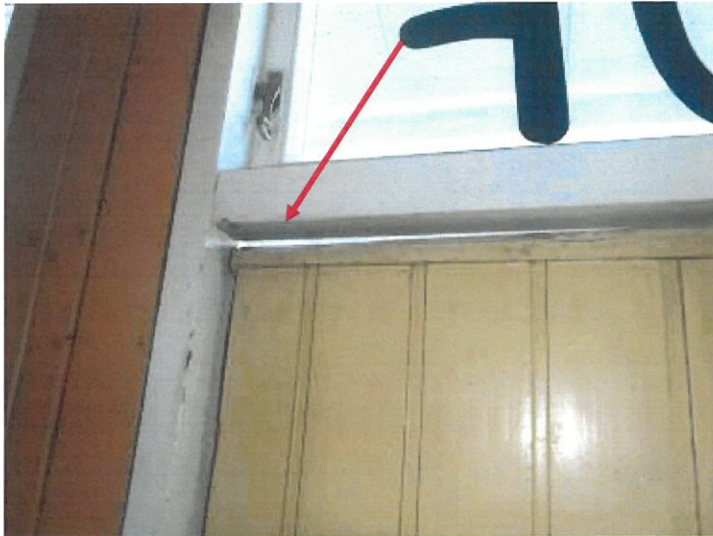
Kuva 27. Ulko-ovi ei ole tiivis.

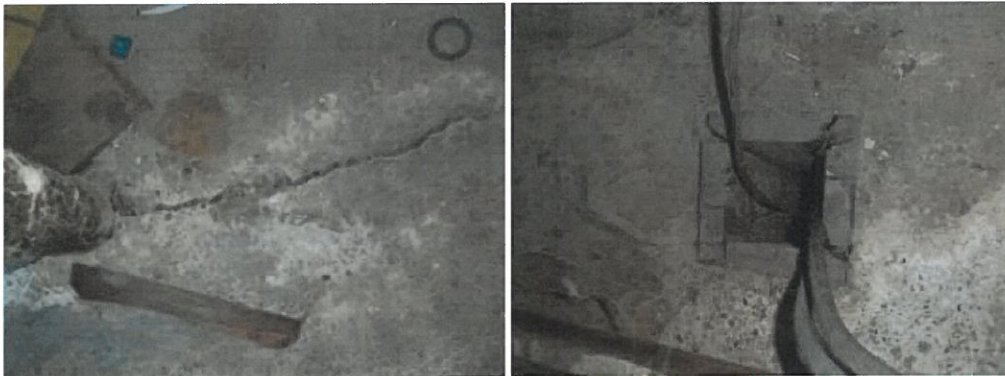
kana havaittiin tulevan eteiseen ”pannuhuoneen hajua”. Pannuhuoneeseen virtasi runsaasti ilmaa ryömintätilasta läpivientien ja alapohjan betonilaatan halkeaman kautta.

Kuvat 28 ja 29. Lämmönjakohuoneen lattiassa on halkeama ja ryömintätilaan johtava tiivistämätön läpivienti.

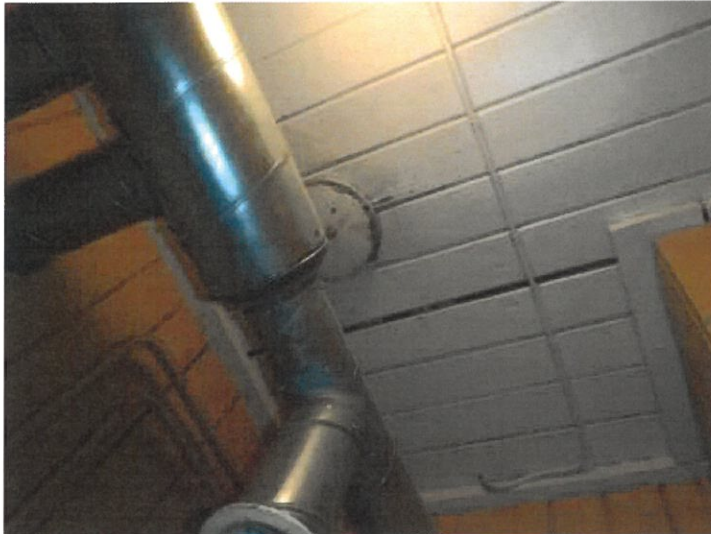
Rakennuksessa on ainakin osittain jäljellä alkuperäisen painovoimaisen ilmanvaihtojärjestelmän kanavia ja poistoventtiileitä. Vanhat kanavat sisältävät todennäköisesti asbestia.

Kuvat 30. Pukuhuoneen wc-tilan katossa on vanhan painovoimaisen ilmanvaihdon poistoventtiili.

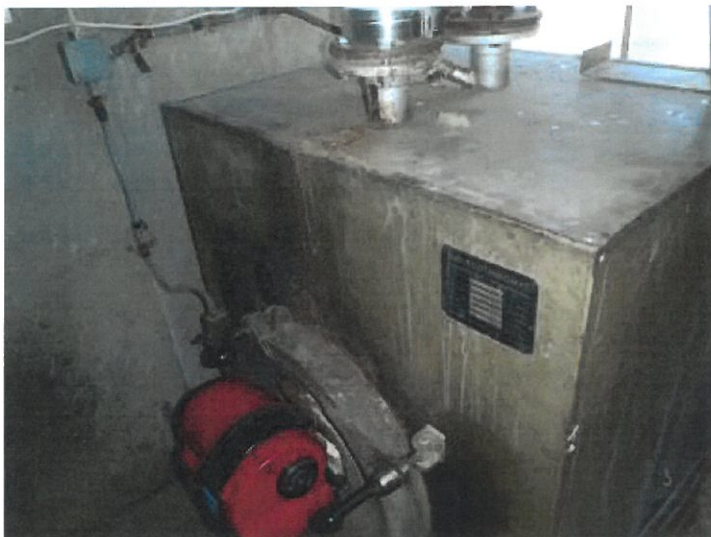
Lämmityskattila on vuodelta 1966. Kattila on tullut teknisen käyttökänsä päähän. Kattilan pintaosissa havaittiin pitkälle edenneitä ruostevaurioita. Myös lämmönjako-

Kuva 31. Lämmityskattila on vuodelta 1966.

Rakennuksen lämmitysjärjestelmä sekä alkuperäiset valurautaviemärit ja vesijohdot ovat tulleet pääosin käyttöikänsä päähän. Mahdollisten vesivahinko- ja tulipaloriskien vuoksi suosittelemme järjestelmien uusimista mahdollisimman pian. Mikäli järjestelmiä ei uusita nopealla aikataululla, suosittelemme lämpö- ja vesijohtojen kuntotutkimusta tehtäväksi vielä kuluvan vuoden aikana. Myös sähköjärjestelmän kunto on suositeltavaa tarkastaa samassa yhteydessä.

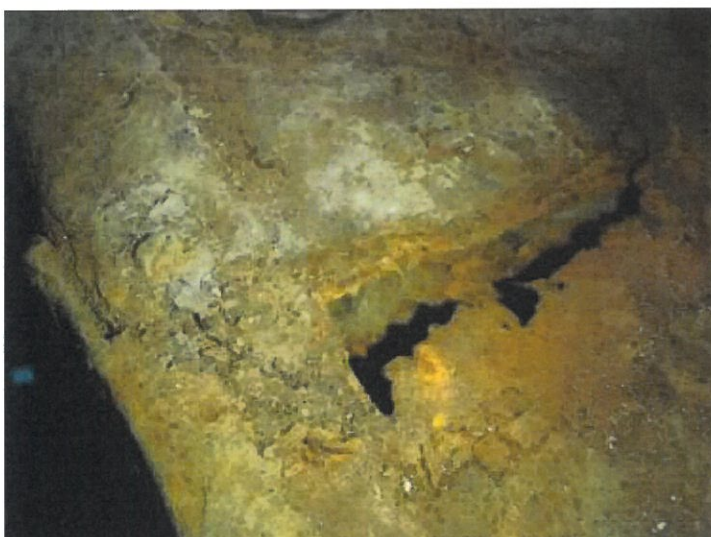
Kuva 32. Lämmityskattilan kuoren ruosteaurio.

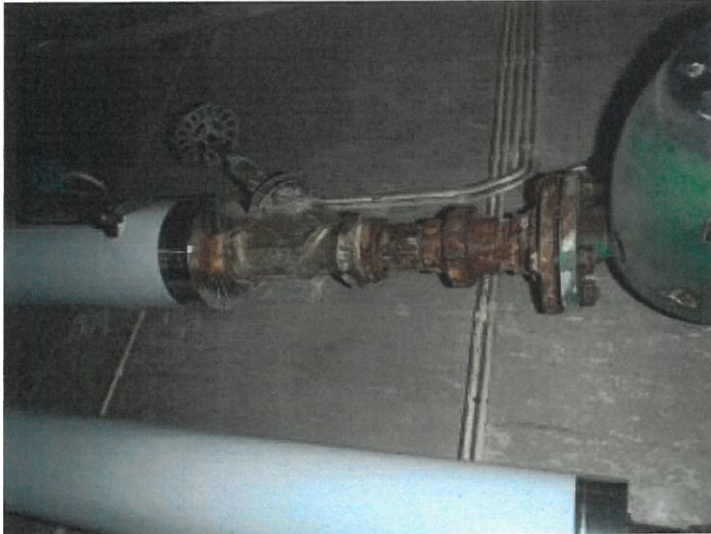
Kuva 33. Lämpöjohtojen pinnoilla havaittiin pannuhuoneessa ruostetta.

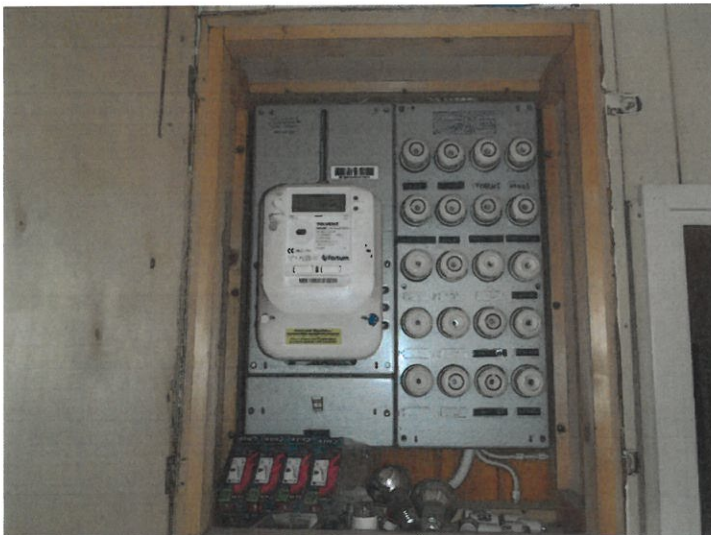
Kuva 34. Sähkökeskus johon on lisätty uusi sähkömittari.

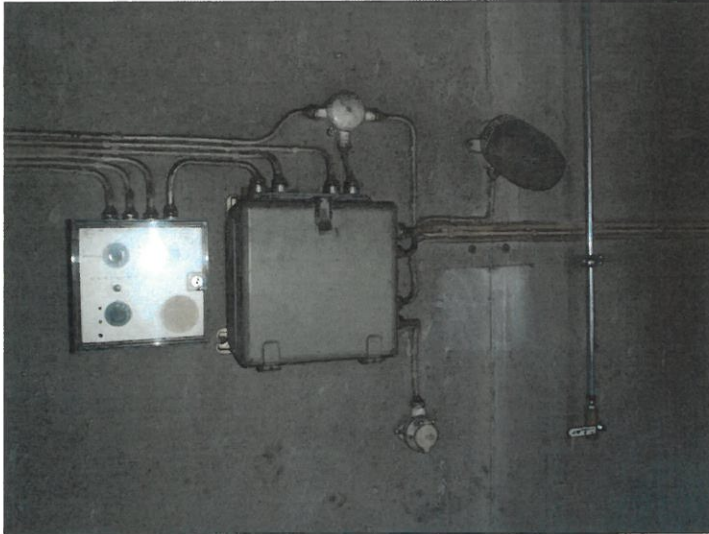
Kuva 35. Vanhaa sähköjärjestelmää pannuhuoneessa.
