Tutkimusselostus

Huvilakatu 2-4, Skäbböle barakken

Haitta-ainetutkimus

31.1.2023

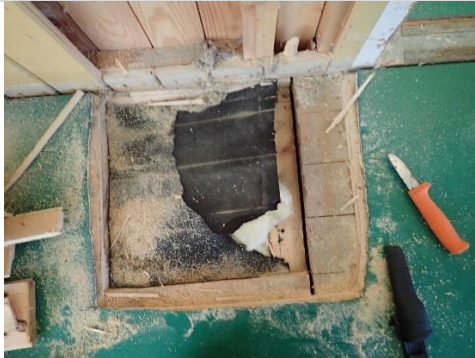
R1, AP, Liikuntasali

- ¹⁾Muovimatto (AH1)
- Lakattu ponttilauta 15 mm
- Ponttilauta 22 mm
- ²⁾Tervapaperi (AH10)
- Puurunko ja kivivilla 60 mm
- ²⁾Tervapaperi (AH10)
- Huokoinen puukuitulevy 15 mm
- Lauta
- Kivivilla 150 mm (lounaispäätty)
- Palkit
- Betoniset pilarit
- Ryömintätila

¹⁾Muovimatto ei sisällä asbestia. (näyte AH1) ²⁾ Tervapaperi ei sisällä asbestia eikä sen PAH(16)-yhdistepitoisuus ylitä vaarallisen jätteen raja-arvoa (näyte HA10).

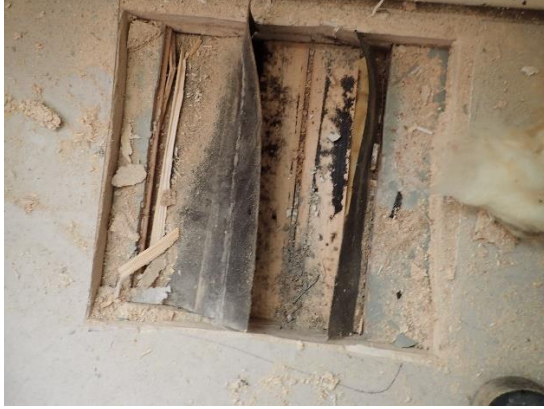
R2, AP, Kerhohuone

- ¹⁾Muovimatto (AH3)
- Lastulevy 22 mm
- Solumuovi/askeläänieriste
- Ponttilauta 22 mm (harmaa maali pinnassa)
- ²⁾Tervapaperi (AH10)
- Puurunko ja kivivilla 60 mm
- ²⁾Tervapaperi (AH10)
- Huokoinen puukuitulevy 15 mm
- Lauta
- Kivivilla 150 mm (lounaispäätty)
- Palkit
- Betoniset pilarit

¹⁾Muovimatto ei sisällä asbestia. (näyte AH3) ²⁾ Tervapaperi ei sisällä asbestia, eikä sen PAH(16)-yhdistepitoisuus ei ylittä vaarallisen jätteen raja-arvoa (näyte HA10).

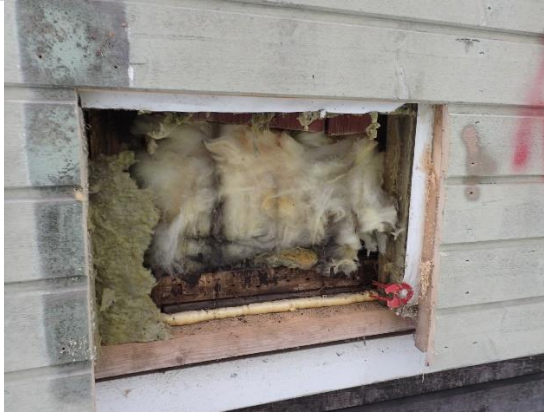
R3 - R7, US

- Paneeli, 18 mm
- Ilmarako, 20 mm
- Tuulensuojamineraalivilla, 70 mm ja puukoolaus
- Paneeli, 18 mm
- ¹⁾Tervapaperi (Näyte AH9)
- Mineraaliilla, 60 mm ja puukoolaus
- ²⁾Tervapaperi (Näyte AH7)
- Sisäverhous
- Avauksesta (R7) avattiin myös alajuksu jonka alla on kivivilla

¹ ja ²⁾Tervapaperi ei sisällä asbestia, eikä sen PAH(16)-yhdistepitoisuus ylitä vaarallisen jätteen raja-arvoa (näyte HA7 ja AH9).

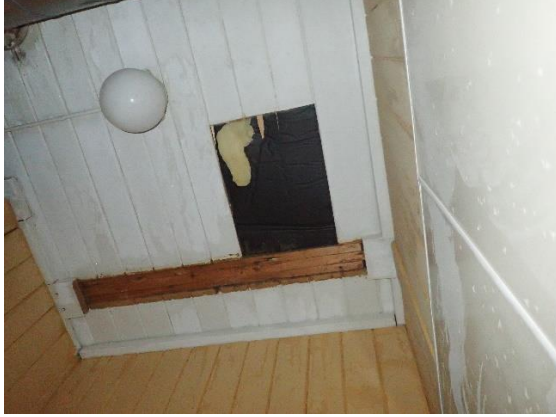
R8, YP

- Paneeli
- ¹⁾Tervapaperi (Näyte AH8)
- Mineraalivilla, 60 mm
- ¹⁾Tervapaperi (Näyte AH8) ja puurunko
- Lauta, 22 mm
- Pahvi
- Puhallusmineraalivilla, 400 mm
- Kattorakenteet (uusitut)
- Kattokannattajat ja tuulettuva yläpohjatila
- Aluskate
- (aluskatteita ei tarkastettu)
- Konesaumattu peltikate

¹⁾Yläpohjan tervapaperi ei sisällä asbestia, eikä sen PAH(16)-yhdistepitoisuus ylitä vaarallisen jätteen raja-arvoa (näyte AH8).

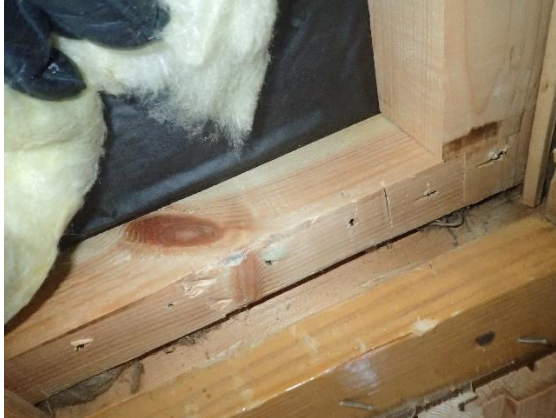
R9, YP

- Paneeli, 18 mm
- Koolaus ja Ilmarako, 40 mm
- Paneeli
- ¹⁾Tervapaperi (Näyte AH8)
- Mineraaliviilla, 60 mm ja puurunko
- ¹⁾Tervapaperi (Näyte AH8)
- Lauta, 22 mm
- Pahvi
- Puhallusmineraalivilla, 400 mm
- Kattorakenteet (uusitut)

¹⁾Yläpohjan tervapaperi ei sisällä asbestia, eikä sen PAH(16)-yhdistepitoisuus ylitä vaarallisen jätteen raja-arvoa (näyte AH8).

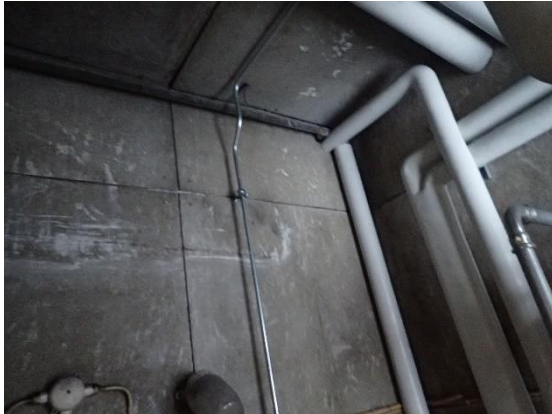
Rakennuksen lämmönjakohuoneen ruuvi kiinnittiset kuitusementtilevyt sisältävät asbestia (näyte HA6). Kuitusementtilevyjä havaittiin lämmönjakohuoneen seinissä ja katossa.

Kuva 1. Näyte AH16. Asbestipitoisia kuitusementtilevyjä rakennuksen lämmönjakohuoneessa.

Asbestipitoisten materiaalien poistaminen on tehtävä asbestipurkutyönä. Asbestipurkutyöhön saa käyttää vain sellaista työntekijää, jolla on vaadittu pätevyys ja joka on rekisteröity Eduskunnan päätöksen 684/2015 § 12:ssä tarkoitettuun asbestipurkutyöhön pätevistä henkilöistä pidettävään rekisteriin.

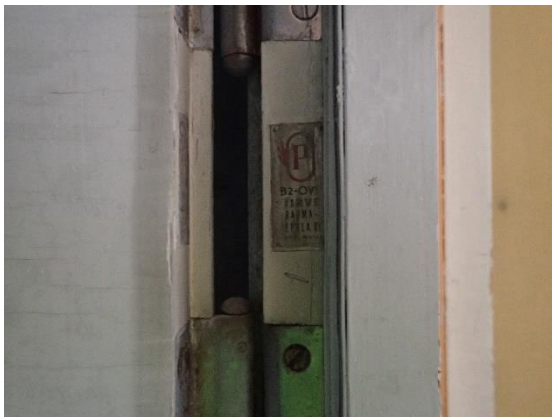
Rakennuksen rakennusvuosi huomioiden aikakauden metallisten palo-ovien sisällä on käytetty eristeenä asbestipitoista pahvia.

Kuva 2. Palo-ovi, jonka sisällä asbestipitoinen palopahvi.

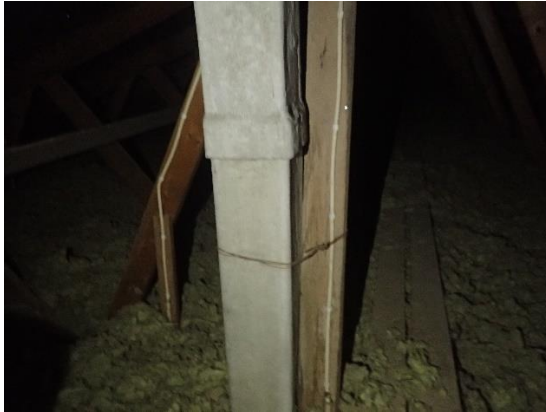
Rakennuksen yläpohjassa havaittiin asbestipitoista ilmanvaihdon kuitusementtikanavaa, jota saattaa olla käytetty myös muissa tiloissa rakenteiden sisällä.

Kuva 3. Asbestipitoista kuitusementtikanaavaa rakennuksen yläpohjassa.

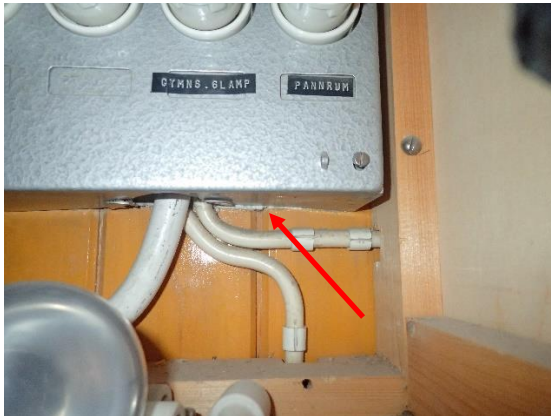
Kerhuhuoneen seinässä olevan sähkötaulun taustalla havaittiin asbestipitoinen palosuoja-pahvi.

Kuva 4. Asbestipitoista palopahvi sähkötaulun taustassa.

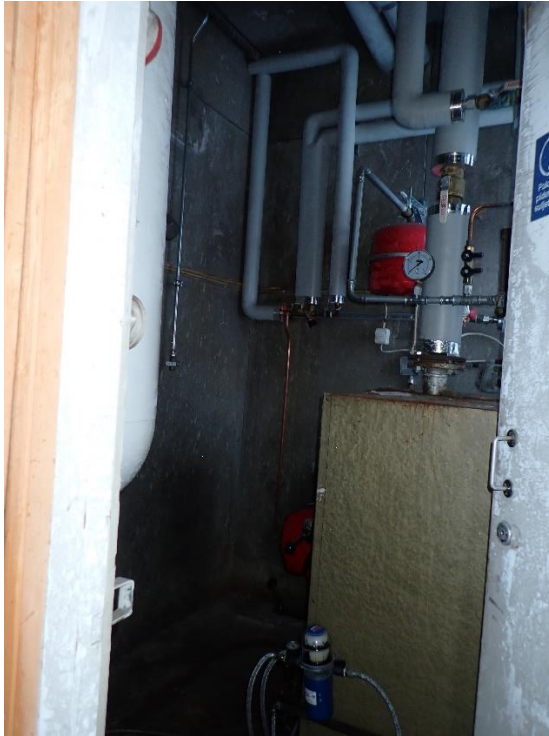
Rakennusajankohdan perusteella öljykattilan sisä rakenteissa on todennäköisesti käytetty asbestipitoisia eristeitä ja tiivistenauhaa.

Kuva 5. Asbestipitoista eristettä ja nauhaa lämmityskattilan sisällä.

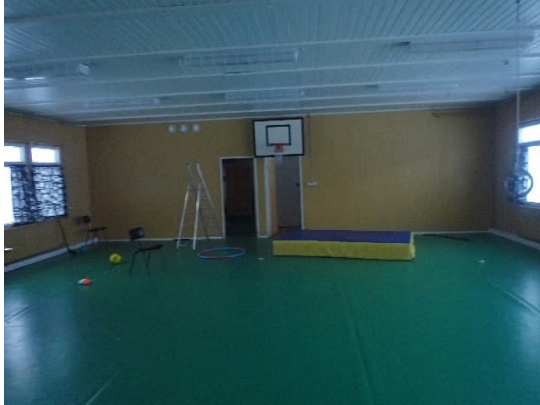
Kuva 1. Näyte AH1. iikuntasalin ja välinevaraston lattiassa käytetty muovimatto ei sisällä asbestia.

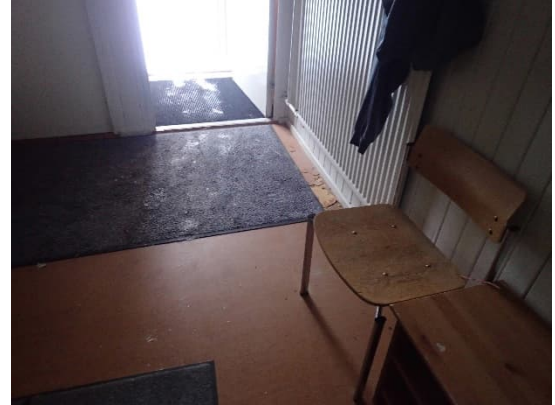
Kuva 2. Näyte AH2. Eteisen lattiassa osin käytetty punertavan oranssi muovimatto ja sen liima eivät sisällä asbestia.

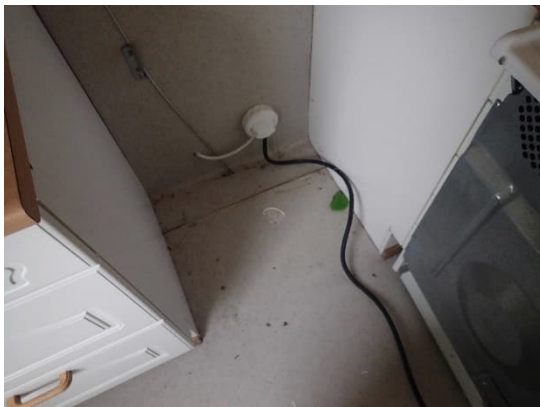
Kuva 3. Näyte AH3. Keittiön ja kerhotilan lattiassa oleva vaaleanharmaa muovimatto ja sen liima eivät sisällä asbestia.

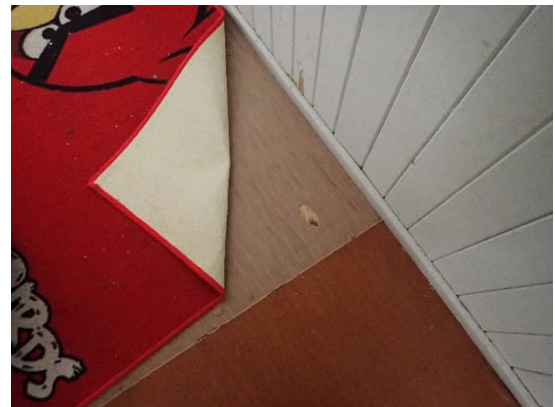
Kuva 4. Näyte AH4. Eteisen ja wc:n lattian rusehtava muovimatto ei sisällä asbestia.

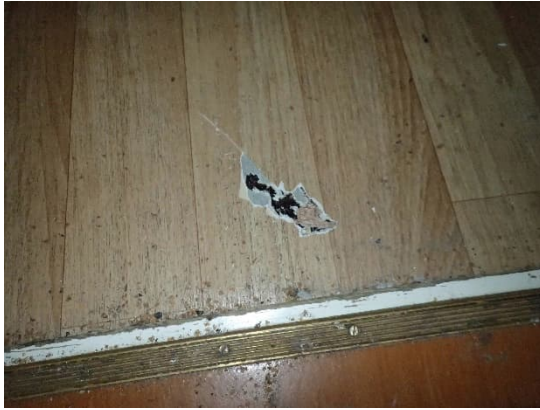
Kuva 5. Näyte AH5 Eteisen wc:n lattian puukuvioitu muovimatto ei sisällä asbestia.

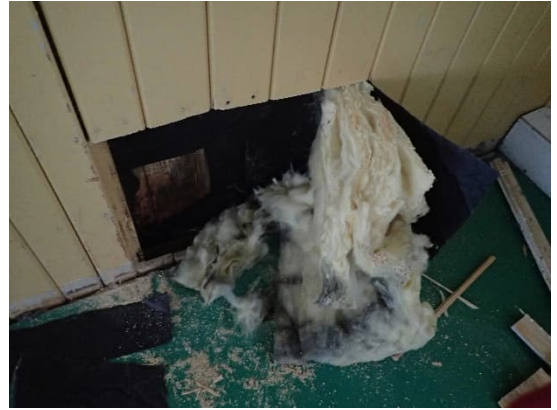
Kuva 6. Näyte AH7. Rakennuksen ulkoseinien ilmansulkuna käytetty tervapaperi ei sisällä asbestia eikä sen PAH(16)-yhdisteiden kokonaispitoisuus ylitä vaarallisen jätteen raja-arvoja.

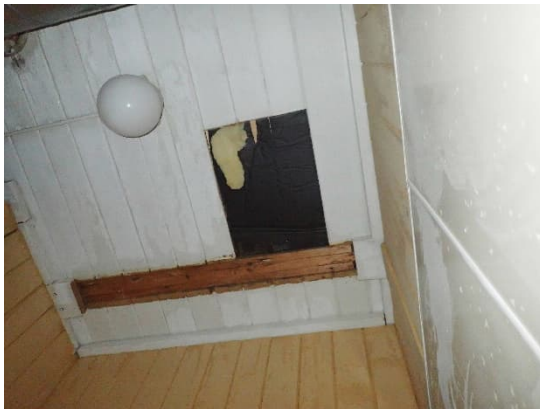
Kuva 7. Näyte AH8. Rakennuksen yläpohjan tervapaperi ei sisällä asbestia eikä sen PAH(16)-yhdisteiden kokonaispitoisuus ylitä vaarallisen jätteen raja-arvoja.

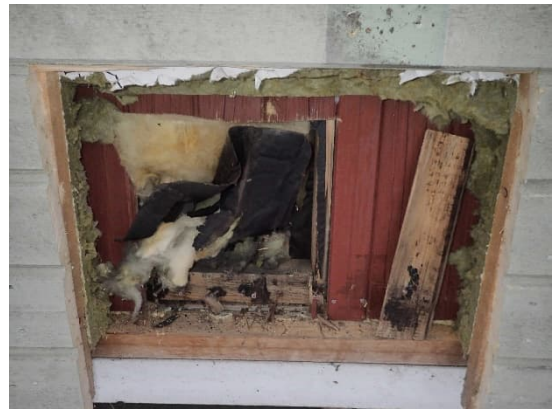
Kuva 8. Näyte AH9. Rakennuksen ulkoseinien tuulensuojana oleva tervapaperi ei sisällä asbestia eikä sen PAH(16)-yhdisteiden kokonaispitoisuus ylitä vaarallisen jätteen raja-arvoa.

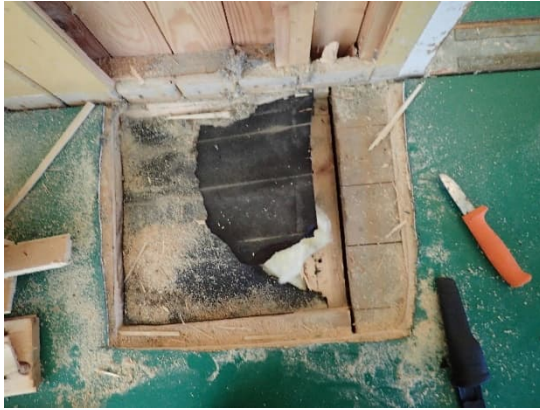
Kuva 9. Näyte AH10. Rakennuksen alapohjan tervapahvii ei sisällä asbestia eikä sen PAH(16)-yhdisteiden kokonaispitoisuus ylitä vaarallisen jätteen raja-arvoja.

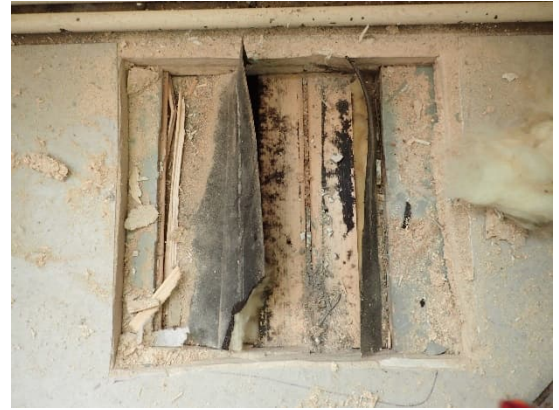
Kuva 10. Näyte AH11. Rakennuksen puuelementtien saumoissa oleva elementtien saumakitti ei sisällä asbestia.
