Tutkimusselostus

Skräbböle Barakken
Rakenne-, kosteus- ja sisäilmatekninen kuntotutkimus

31.1.2024

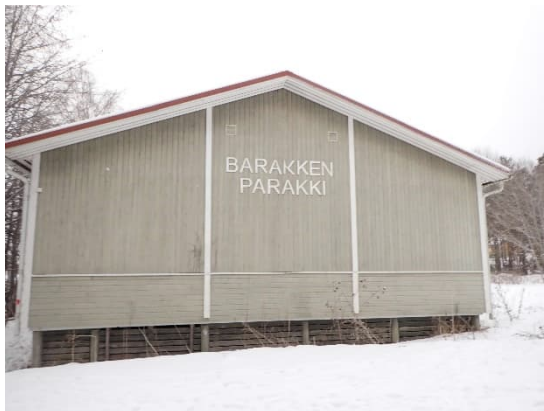
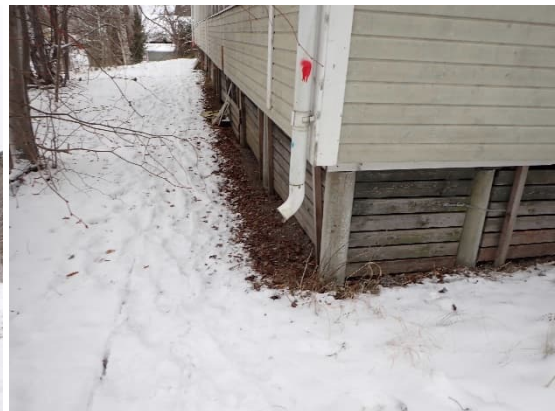
Kuvat 2 ja 3. Rakennus sijaitsee loivassa rinteessä. Maanpinta oli lumipeitteinen. Kattovedet on johdettu maahan rakennuksen viereen.

Rakennuksen viereen maanpinnalle johdetut kattovedet voivat kulkeutua rakennuksen alle ryömintätilaan lisäten sen kosteusrasitusta. Toimenpide-ehdotukset: Suosittelemme keväällä maanpinnan kallistusten tarkastusta ja jos niissä todetaan puutteita, jotka mahdollistavat pintavesien kulkeutumisen ryömintätilaan, tulee kallistukset korjata. Suosittelemme kattovesien johtamista hallitusti etäämmälle rakennuksesta maanpinnan kallistusten lisäksi esim. pintavesikouruin.

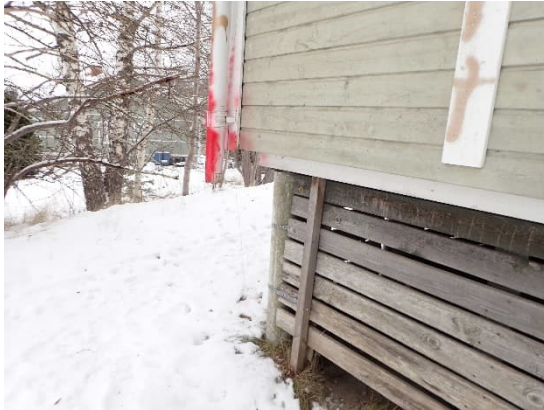
Kuva 4. Osa syöksytorstista on katki.

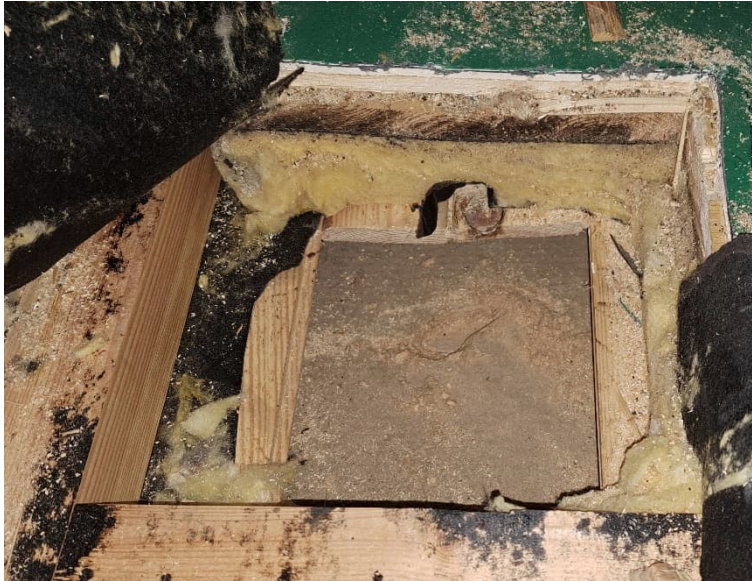
Kuva 5. Alapohjan rakenteet liikuntasalin kohdalla huokoiseen puukuitulevyyn asti.

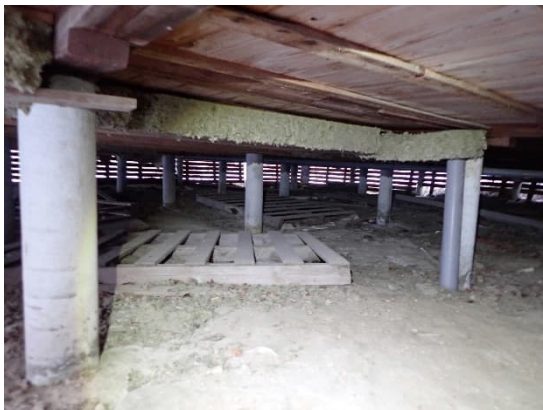
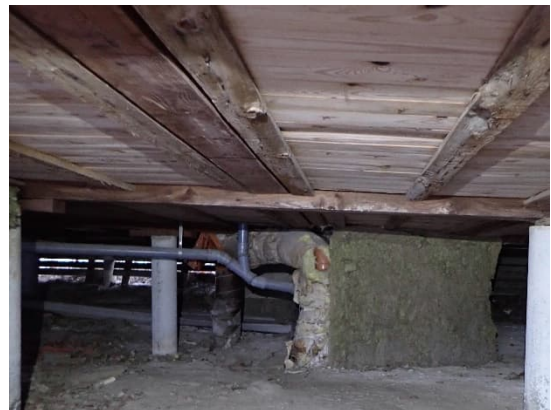
Kuvat 6 ja 7. Ryömintätilassa on hiekkamaata ja paikoin orgaanista rakennusjätettä. Alapohjan on eristetty osin alapuolelta ilman tuulensuojakerrosta. Viemäreistä osa on eristämättä.

Aiemmin tehdyn sisäilmaselvityksen perusteella rakennuksen ryömintätila on merkittävä sisäilmaa heikentävä tekijä tilassa aistitun maakellarin hajun, tilaan kertyvän veden ja tilassa olevien osin lahonneiden orgaanisten materiaalien vuoksi. Alapohjan ilmansulkukerroksen (tervapahvi) todettiin olevan epätiivis ja alapohjan eristeissä oli ilmavirtauksiin viittaavaa mustumista, joiden perusteella voidaan todeta, että ryömintätilasta virtaa ilmaa huonetiloihin sisäilman laatua heikentäen. Alapohjan alapinnassa havaittiin kosteusjälkiä ja näkyvää mikrobikasvua keittiön ja wc-tilojen alueella sekä lämmönjakohuoneen vierellä. Jälkien perusteella voidaan olettaa alapohjan rakenteiden vaurioituneen näillä alueilla laajemminkin kosteudesta, ja vauriot ovat aiheutuneet tilojen käytöstä ja alapohjassa kulkevien viemäreiden vuodoista sekä lämmönjakohuoneen vierellä betonia pitkin kulkeutuneesta maaperän tai pintavesien aiheuttamasta kosteuskuormasta. Alapohjan eristeistä satunnaisista kohdista ulkoseinien ja väliseinien vierustoilta otetuissa näytteissä ei todettu mikrobivaurioita, minkä perusteella alapohjarakenteessa ei ole laaja-alaista vaurioitumista rakenteen ohuesta eristepaksuudesta ja puutteellisesta tiiveydestä huolimatta. Satunnainen vaurio (näkyvää mikrobikasvua alapohjarakenteen keskiosissa) kuitenkin rakennuksen lounaispäädyssä avauksen R17 kohdalla kohdassa, jonka vaurioitumisen syy ei selvinnyt. Vaikka alapohjassa ei todettu rakenteen puutteista aiheutuneita yleisiä vaurioita, on rakennuksessa vallitseva mikrobiperäinen haju kuitenkin todennäköisesti tarttunut myös alapohjan rakenteisiin ja rakennuksen käyttöönoton yhteydessä haju todennäköisesti vapautuu sisäilmaan myös alapohjan rakenteista. Toimenpide-ehdotukset: Suosittelemme ryömintätilan puhdistusta roskasta ja rakennusjätteestä ja lisäksi pintamaan poistoa. Ulkopuolen toimenpiteiden (ks. kohta 4 Piha- ja aluerakenteet”) lisäksi tulee harkita ryömintätilan maapohjan sorastusta

kosteustuoton vähentämiseksi. Ensisijaisesti suosittelemme alapohjan kattavaa uusimista siten, että vanhasta rakenteesta jää vain runko, jonka kunto tarkastetaan kattavasti. Uuden rakenteen höyrynsulkukerroksesta tulee tehdä mahdollisimman yhtenäinen ja tiivis. Vähimillään tulee kuitenkin uusia rakenteet kattavasti kastuneiksi todetuilta alueilta (keittiön alue, wc-tilojen alue ja lämmönjakohuoneen ympäristä) ja sen lisäksi muualta kaikki lattia-pinnat ja muut pintarakenteet ilmansulkukerrokseen asti, jotta höyrynsulku saadaan toteutettua mahdollisimman yhtenäisenä. Lämpöteknisistä syistä alapohjan kattava lisäeristys on myös suositeltavaa. Suoraan nykyisen rakenteen alapintaan lisättävän eristyksen toimintaa heikentää alapohjarakenteen keskellä oleva ilmapäli. Jos kattavaan uusintaa ei päädytä, on riskinä rakennuksen voimakkaan mikrobiperäisen hajun vapautuminen sisäilmaan vanhoista alapohjan rakenteista, vaikka hajun alkuperäinen lähde ei olisikaan ollut alapohjassa.

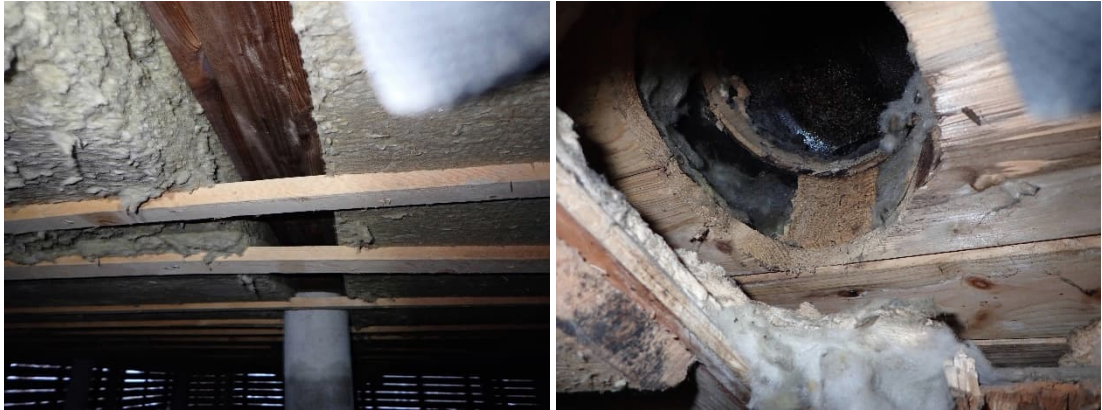
Kuvat 8 ja 9. Alapohjan lisäeristystä puuttuu paikoitellen. Alapohjassa oli paikkaamaton vanha läpiviennin kohta wc-tilojen kohdalla.

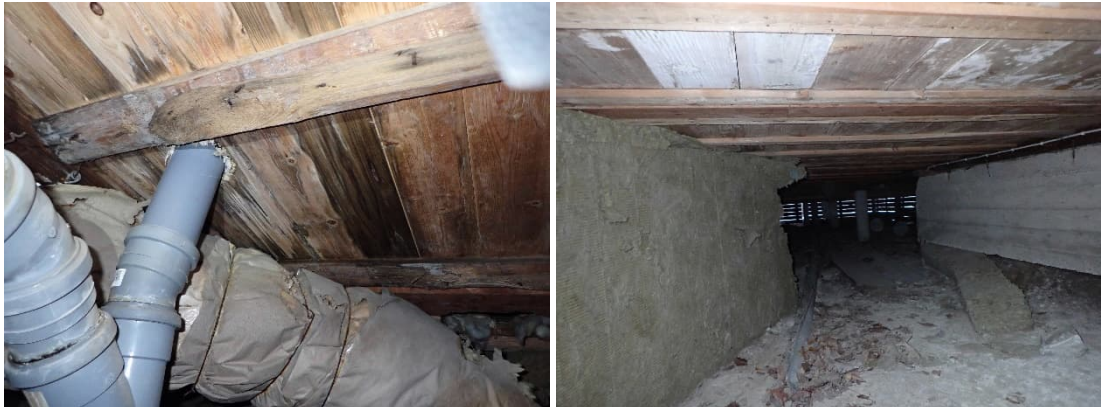
Wc-tilojen alla havaittiin kosteusjälkiä alapohjan laudoituksessa viemärin läpiviennin kohdalla. Wc-tilojen ja lämmönjakohuoneen välissä havaittiin valkoista kasvustoa alapohjan alapinnan laudoituksessa. Lämmönjakohuoneen kohdalla alapohja on betonia. Betonin reunassa olevassa puurakenteessa havaittiin kosteusjälkiä. Lounaispään lisäeristysalustan alapinnassa oli paikoitellen pahvia, jossa havaittiin kosteusjälkiä keittiön läheisyydessä, ei kuitenkaan vesipisteen kohdalla.

Kuvat 10 ja 11. Wc-tilojen alla ja vieressä havaittiin kosteusjälkiä ja valkoista kasvustoa alapohjan aluslaudoissa.

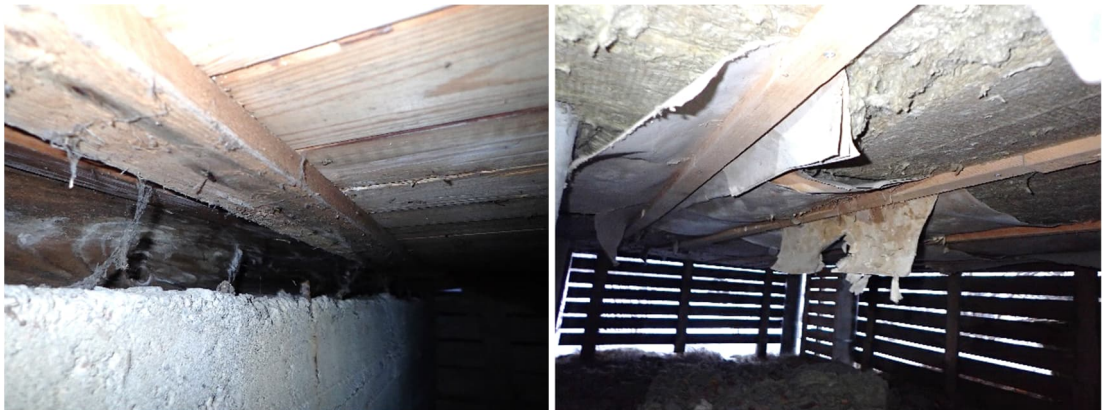
Kuvat 12 ja 13. Kosteusjälkiä havaittiin myös lämmönjakohuoneen betonirakenteita vasten olevassa puussa sekä keittiön lähellä lisäeristeen alapinnan pahvissa.

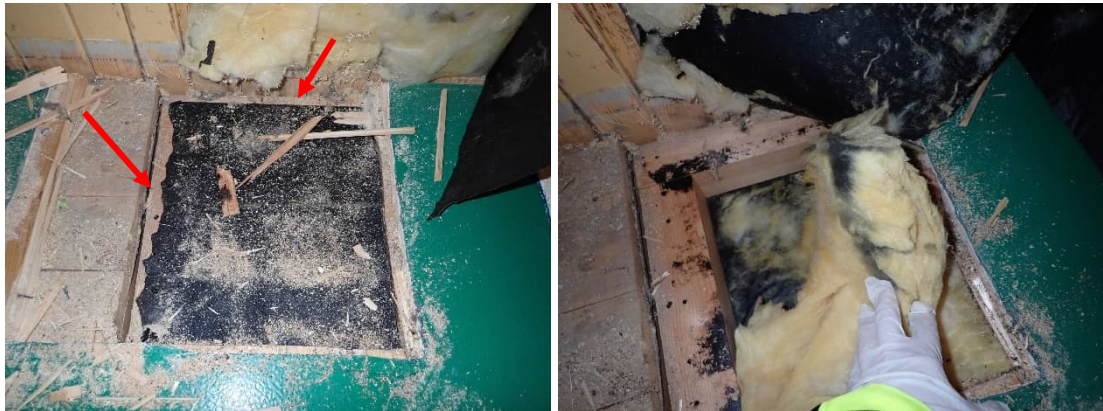
Kaikissa avauskohdissa oli havaittavissa ilmavuotoihin viittaavaa mustumista lämmöneristeessä. Lämmöneristeiden alapinnassa havaittiin lisäksi paikoin punertavaa värimuutosta. Ilmansulkuna toimivan tervapahvin liittymien todettiin olevan hyvin epätiivitä ulkoseinien ja elementtien liitosten kohdalla. Lattian laudoitus ja sen alla oleva tervapahvi jatkuivat yhteinäisinä väliseinien alle. Avauksen R16 kohdalla elementtien liitoskohdassa oli tasoitetta tai kittiä.

Kuvat 14 ja 15. Alapohjan ilmansulkuna toimivan tervapahvin todettiin olevan hyvin epätiivis ulkoseinän ja elementtien välisten liittymien kohdalla (nuolet). Lämmöneristeessä todettiin ilmavuotoihin viittaavaa mustumista. Kuvat ovat avauksesta R14.

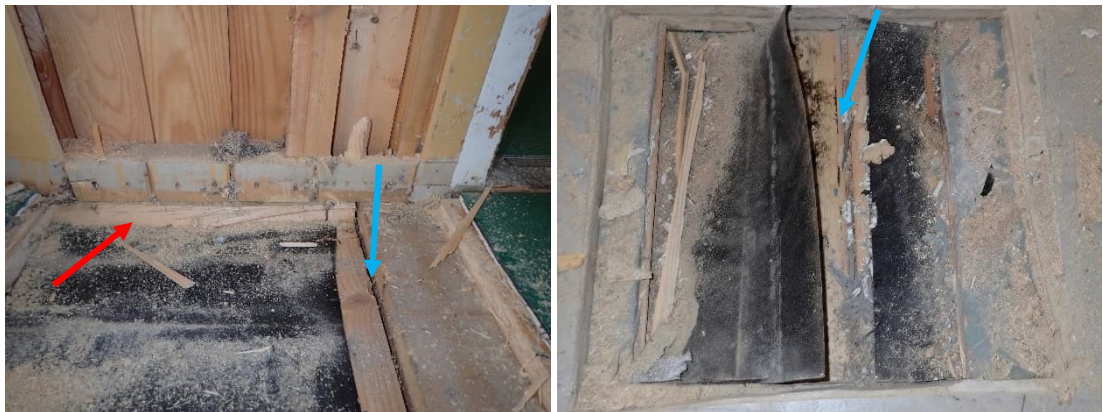
Kuvat 16 ja 17. Väliseinien kohdalla lattian laudoitus ja tervapahvi jatkuivat väliseinien alle (punainen nuoli). Elementin liittymäkohdassa oli iso rako avauksessa R15 ja kittiä tms. avauksessa R16 (siniset nuolet).

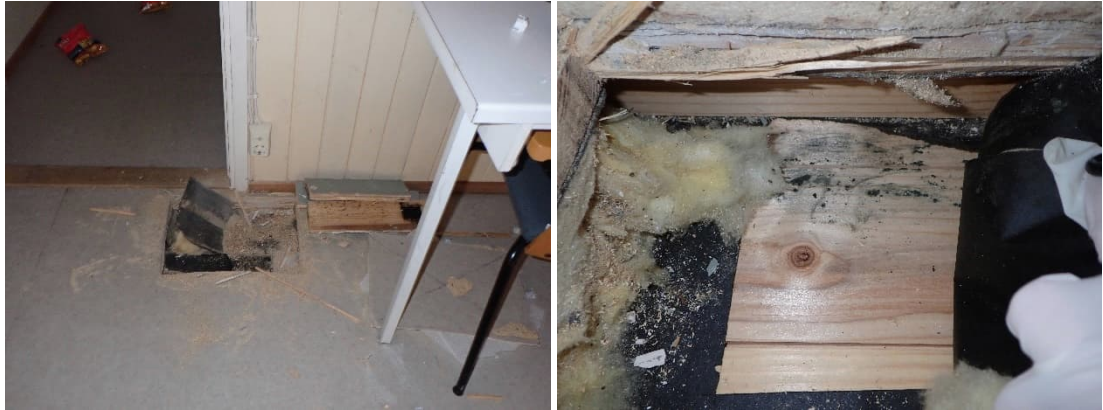
Väliseinän viereen tehdyn avauksen R17 kohdalla alemman tervapaperin alla olevissa laudoissa havaittiin näkyvää mikrobikasvua. Syytä paikalliselle mikrobikasvulle ei havaittu. Muissa avauksissa ei havaittu kosteusjälkiä eikä näkyvää mikrobikasvua.

Kuvat 18 ja 19. Avauksen R17 kohdalla alemman tervapaperin alla olevassa laudassa havaittiin näkyvää mikrobikasvua.

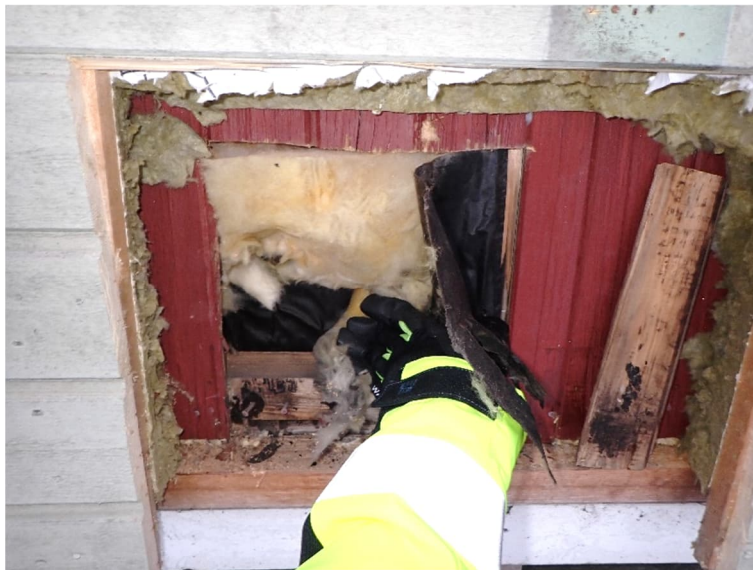
Kuva 20. Ulkoseinä on lisäeristetty ulkopuolelta ja rakenteen sisällä on vanha punainen ulkoverhous,

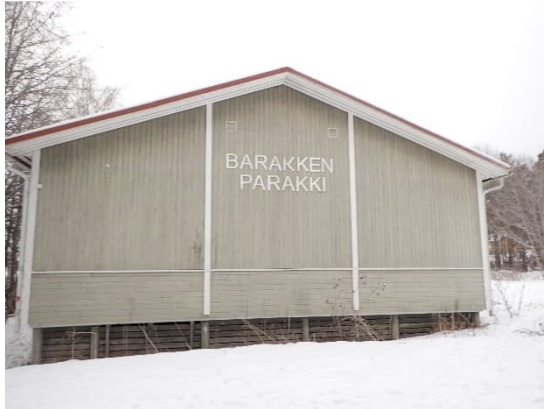
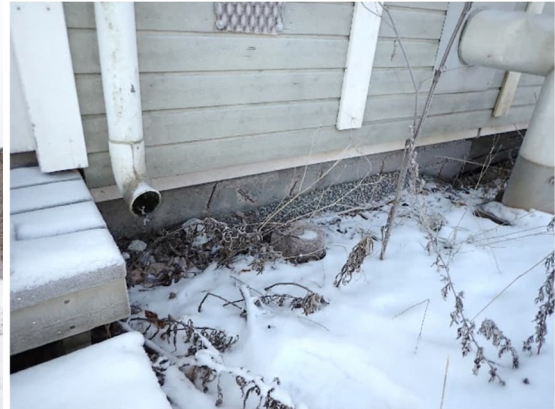
Ulkoseinät on lisäeristetty ulkopuolelta vanhan ulkoverhouksen päälle. Uudessa ulkoverhouksessa ei havaittu merkittäviä puutteita. Lämmönjakohuoneen betonisokkelin pinta oli lohkeillut ja näkyvillä oli ruostuneita raudoituksia.

Kuvat 21 ja 22. Yleiskuva rakennuksen päädystä ja lämmönjakohuoneen sokkelin kohdalla ruostuneita teräksiä sokkelissa.

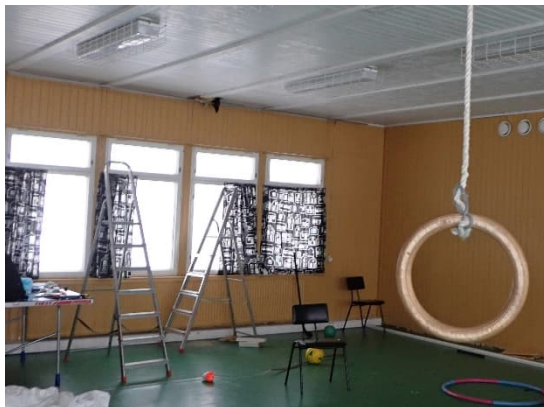
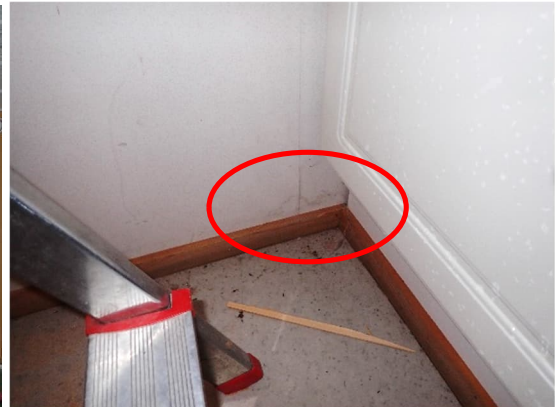
Kuvat 23 ja 24. Ulkoseinät ovat pääosin paneloituja ja pienellä osalla jälkikäteen levytettyjä. Levyte-tyssä keittiön ulkoseinässä havaittiin pieni kosteusjälki kaapin reunalla (ympyrä).

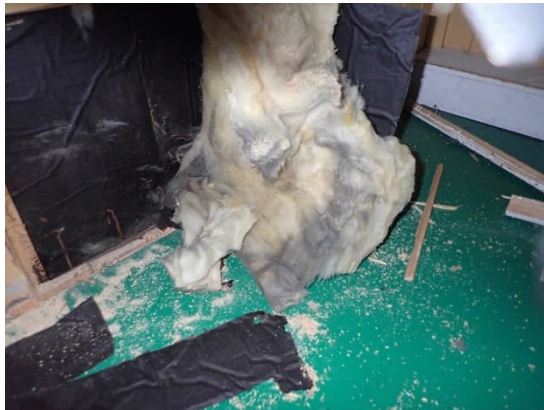
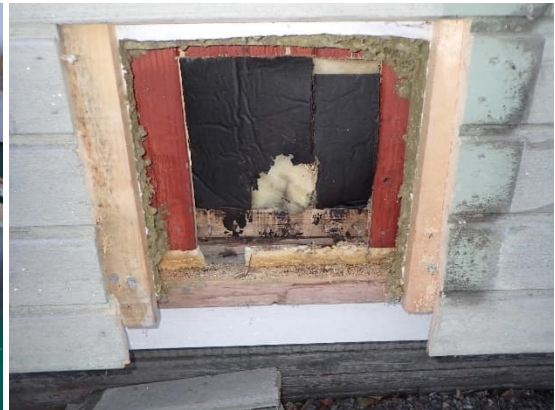
Kuvat 25 ja 26. Vasemmanpuoleisessa kuvassa avauksen R1 lämmöneristeissä on runsaasti ilmavirtauksen aiheuttamaa mustumista. Oikeanpuoleisessa kuvassa avaus R2.

ikkunoiden lisäksi lisännyt rakenteen sisäpinnan epätiivelys ja mahdollisesti puutteet alkuperäisen verhouksen liittymissä. Toimenpide-ehdotukset: Suosittelemme ulkoseinien purkamista siten, että vain runko jää jäljelle. Runko tulee tarkastaa huolella ja mahdolliset laho- tai mikrobivaurioituneet rungon osat purkaa ja uusia. Uusi rakenne tulee toteuttaa sisäpuolelta mahdollisimman tiiviinä ja ulkopuoli tuulettavana. Ulkoseinän ja alapohjan höyrynsulkokerrosten tulee limittyä tiiviisti keskenään. Ikkunat tulee myös uusia.

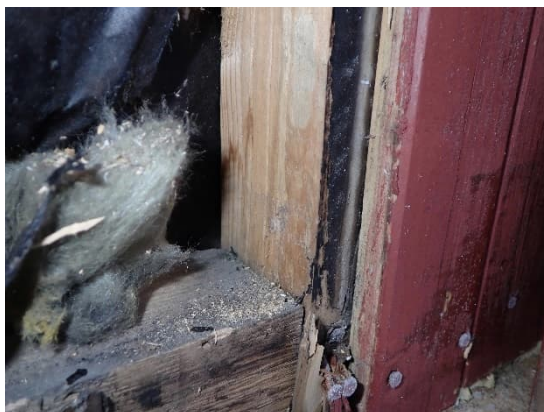
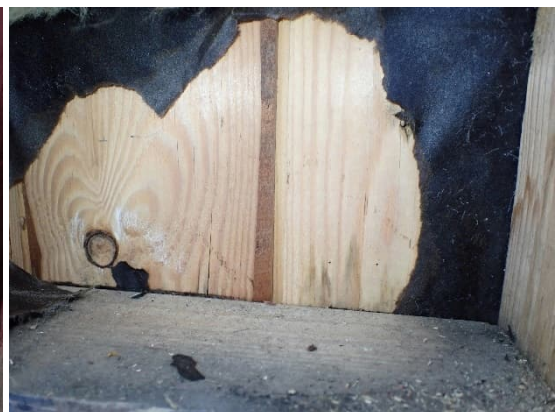
Kuvat 27 ja 28. Avauksessa R3 todettiin kosteusjälkiä runkopuussa ja sisäverhouslaudassa taustapinnassa. Avauskohdan yläpuolella on ikkuna.

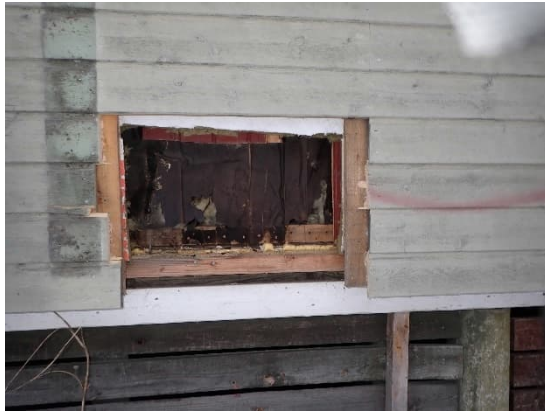
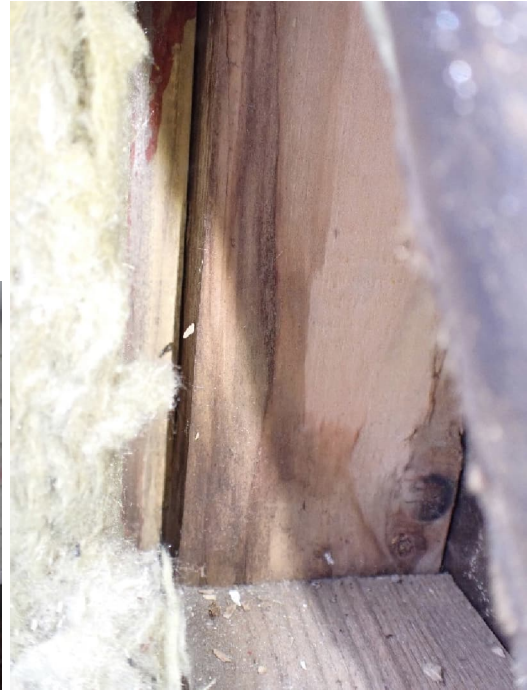
Kuvat 29 ja 30. Avauksessa R4 havaittiin kosteusjälkiä ja mustumista runkokuuissa. Avauskohdan yläpuolella on ikkunan reuna.

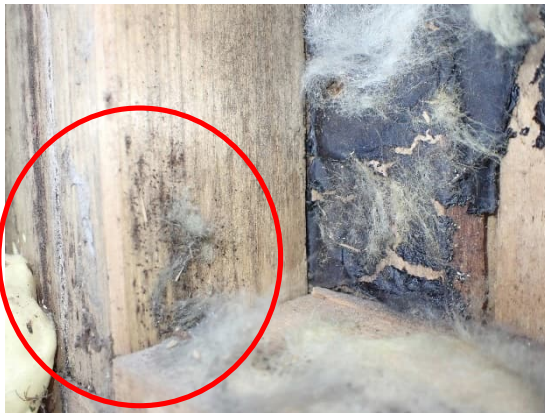
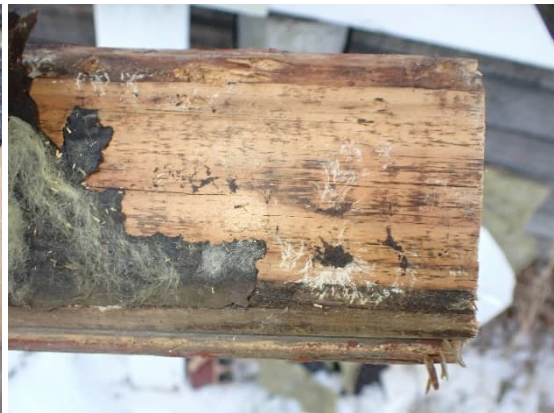
Kuvat 31 ja 32. Avauksen R5 kohdalla havaittiin näkyvää mikrobikasvustoa (ympyrä) runkokuuissa ja valkoista rihmastoa vanhan ulkoverhouksen taustapinnalla.

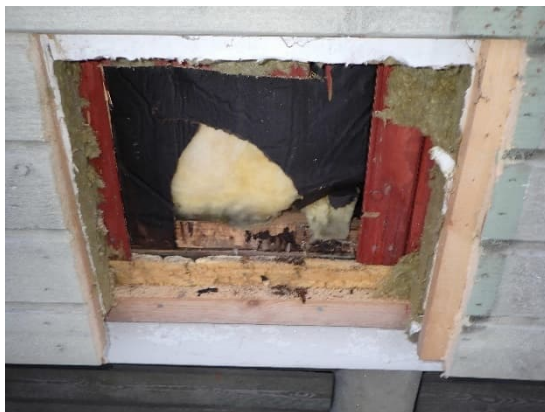
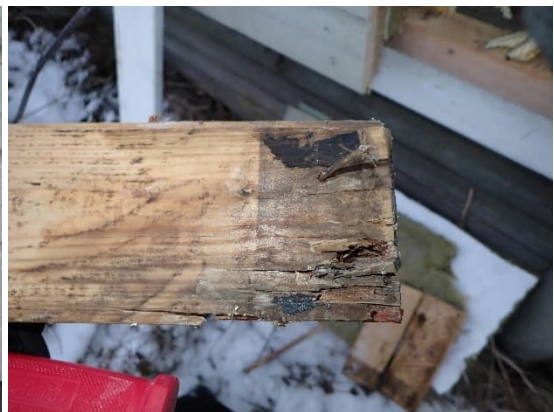
Kuvat 33 ja 34. Avauksen R6 kohdalla vanhan verhouksen alareuna oli lahonnut.

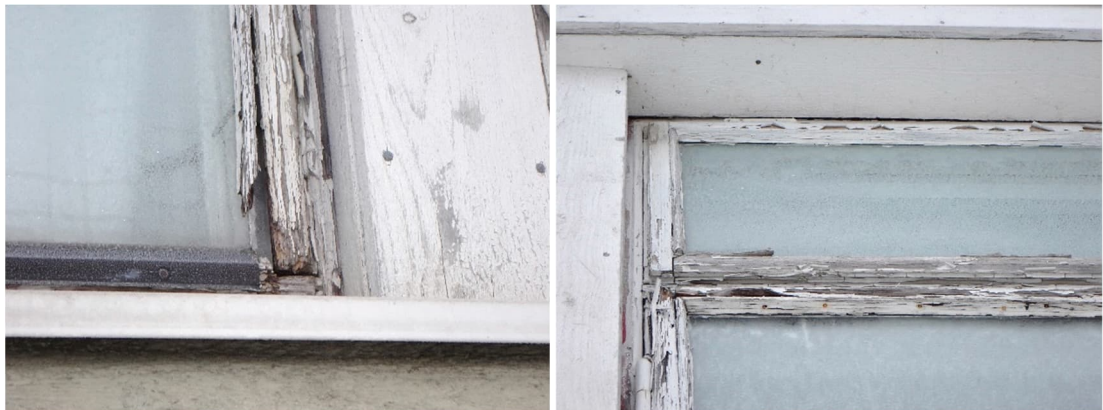
Ikkunoiden ulkopuolen puuosat ovat huonossa kunnossa rakennuksen luoteissivulla, ja puitteissa ja lasituslistoissa on paikoitellen merkittävää lahoa. Kaakkoissivulla ikkunoiden ulkopuolen maalipinnat hilseilevät. Ikkunoiden lasit olivat tarkastushetkellä laajalti jäässä sekä sisemmän että ulomman lasin osalta.

Kuvat 35 ja 36. Luoteissivun huonokuntoisia ikkunoista.

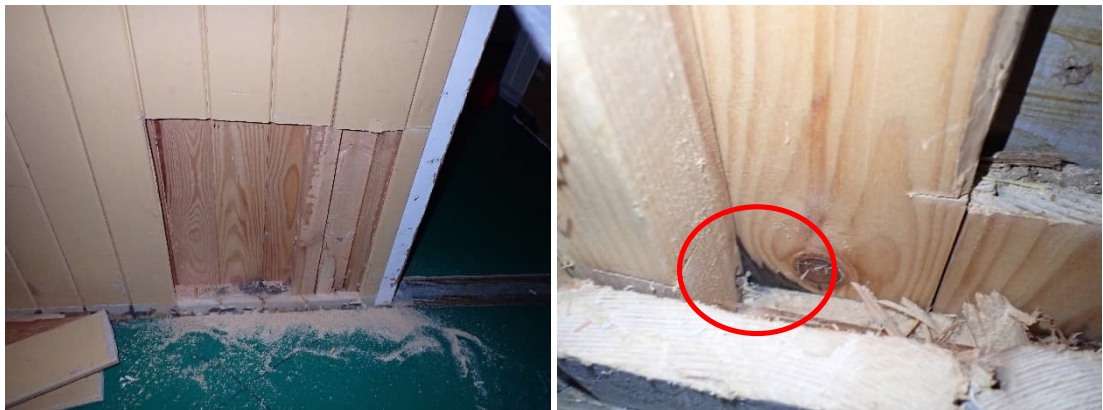
Väliseiniin tehtiin kaksi avausta. Avaus R7 tehtiin liikuntasalin väliseinään ja avaus R8 wc-tilan väliseinään. Kummankin avauksen kohdalla todettiin, että seinässä ei ole eristettä, vaan ilmatila. Wc-tilojen väliseinän sisäverhouslevyn sisäpinnassa havaittiin kastumiseen viittaavaa paikallista tummentumaa.

Kuvat 37 ja 38. Väliseinien sisällä ei ole eristettä. Wc-tilan avauksessa R8 havaittiin seinän sisällä mahdollisesti kosteuteen viittaavaa tummentumaa (ympyrä).

Tarkastushetkellä sisäpinnat olivat kuuran peitossa. Keittiön tapetin irtoaminen kipsilevy-pinna viittaa lämpötilojen ja kosteusolojen vaihteluun aiheuttamaan pinnan irtoamiseen. Kipsielvy on herkästi kosteudesta vaurioituvaa, joten mikrobivauriot levyissä ovat todennäköisiä, vaikka satunnaisella tarkastelulla tapetin alla ei havaittu värimuutoksia. Wc-tilan kohdalla väliseinässä havaittiin mahdollinen kosteusjälki, mikä viittaa samaan tilojen käytöstä aiheutuneeseen kastumiseen, mitä ryömintätilan puolella havaittiin alapohjassa. Väliseinissä ei muutoin havaittu näkyvillä pinnoilla viitteitä aiemmasta kastumisesta. Vaikka väliseinissä ei todettu rakenteen puutteista aiheutuneita yleisiä vaurioita, on rakennuksessa vallitseva mikrobiperäinen haju kuitenkin todennäköisesti tarttunut myös väliseinien rakenteisiin ja rakennuksen käyttöönoton yhteydessä haju todennäköisesti vapautuu sisäilmaan myös väliseinärakenteista. **Toimenpide-ehdotukset:** Suosittelemme muiden korjausten yhteydessä väliseinien pintamateriaalien kattavaa uusintaa. Alapohjan kastuneiden alueiden kohdalla tulee varautua myös väliseinien alaosien runkojen uusintaa.

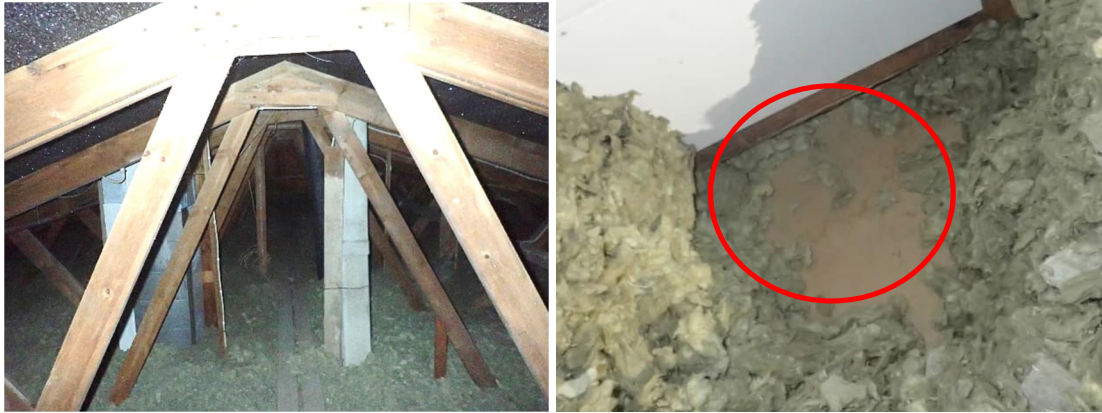
Kuvat 39 ja 40. Yleiskuvaa yläpohjatilasta ja kosteusjälki puhallusvillan alla.

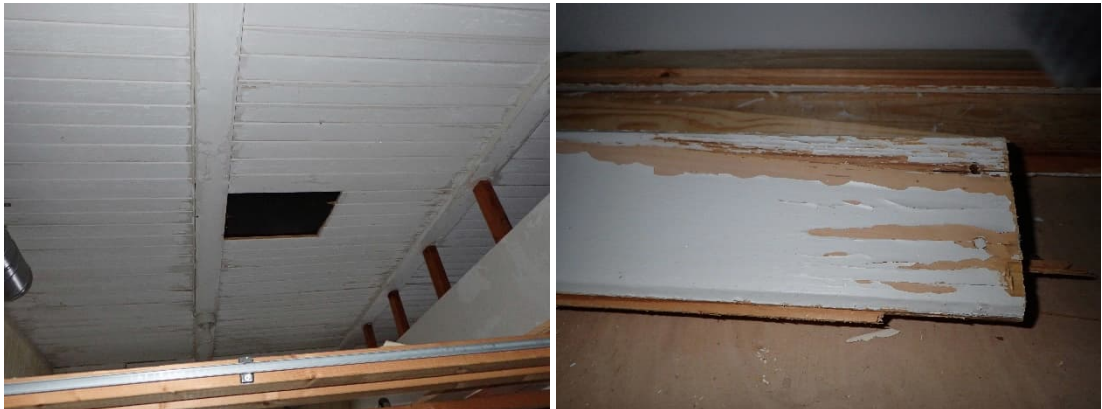
Kuvat 41 ja 42. Liikuntasalin varaston katon maalipinta lohkeili vasemmanpuoleisen tilan kohdalla. Kohtaan tehtiin avaus, josta irrotettu paneeli oikeanpuoleisessa kuvassa.

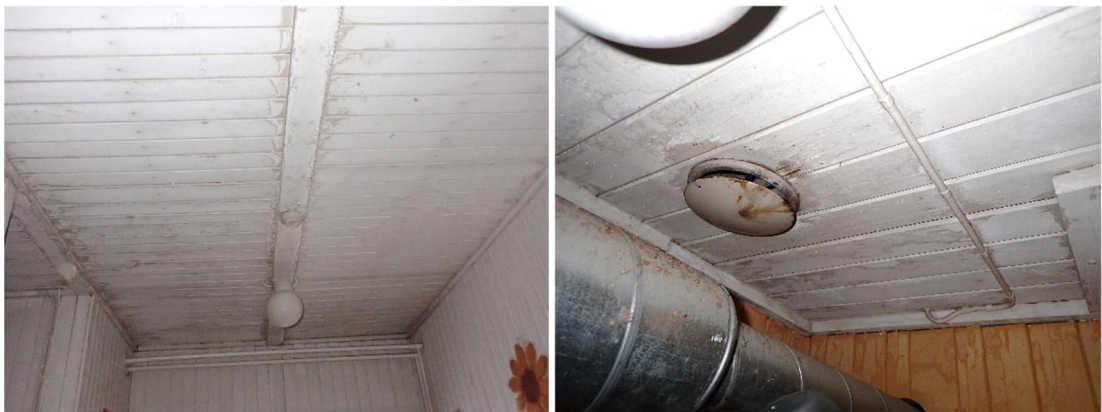
Kuvat 43 ja 44. Kattopinnat olivat tarkastushetkellä kuurassa. Toisen wc-tilan katossa olevan poistoilmaventtiin kohdalla oli kosteusjälkiä.

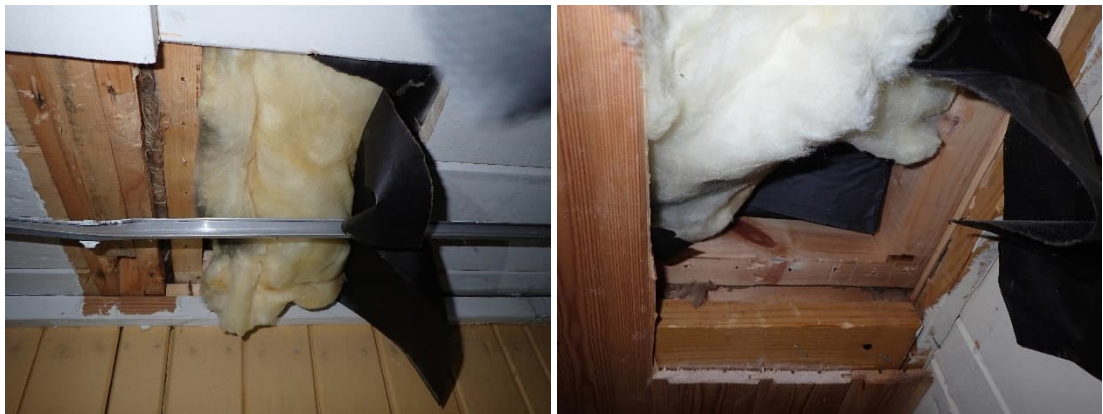
Kuvat 45 ja 46. Yläpohjan eristeissä oli ilmavuotoihin viittaavaa mustumista. Kuvat ovat avauksista R9 ja R12.

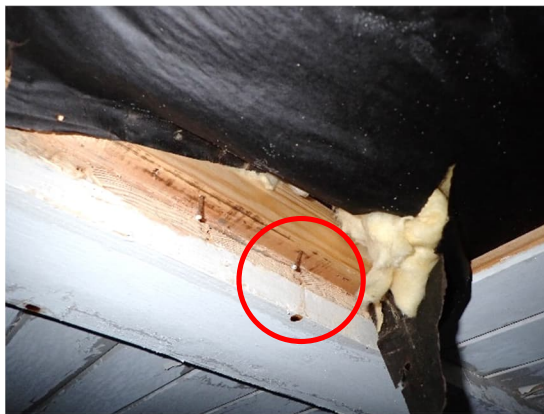
Kuva 47. Avauksessa R10 havaittiin pientä valumajälkeä elementin sauman kohdalla ja ruostuneita nauvoja.

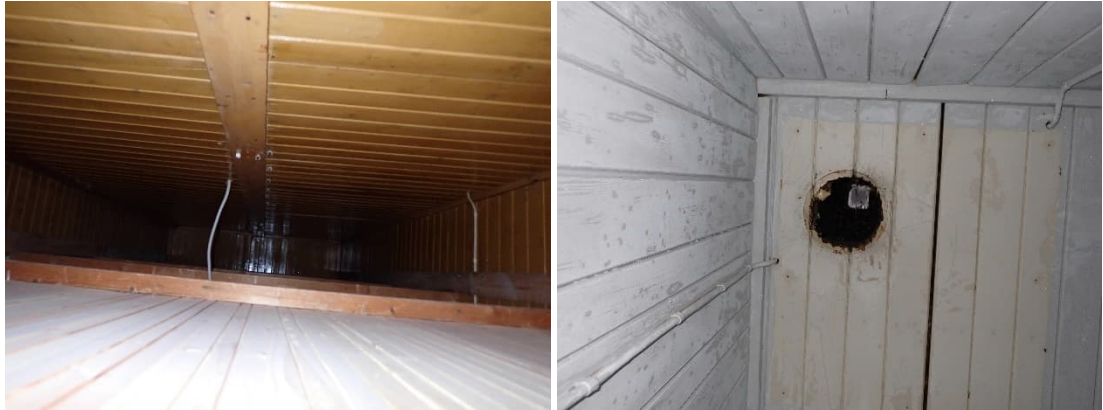
Kuvat 48 ja 49. Keittiön alakaton takana oli melko korkea tyhjä tila ja wc-tilan katon levytyksen takana oli muutoin ummistamaton poistoilmakanava.
