# ILMAVESILÄMPÖPUMPUN ULKOYKSIKÖN KORJAUSRAPORTTI

Omakotitalo  
Kiinteistö 445-2-6-9  
Kankurinkatu 19 Parainen

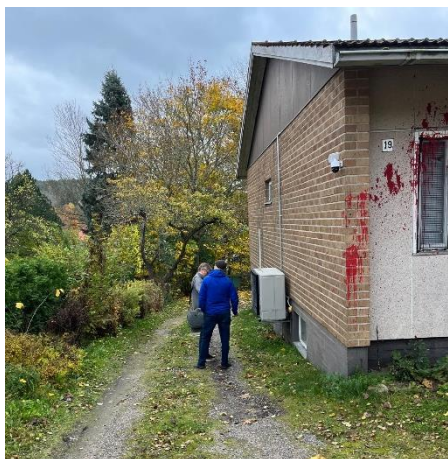
Kuva 1 Ulkoyksikön sijoitus omakotitalon päädyssä

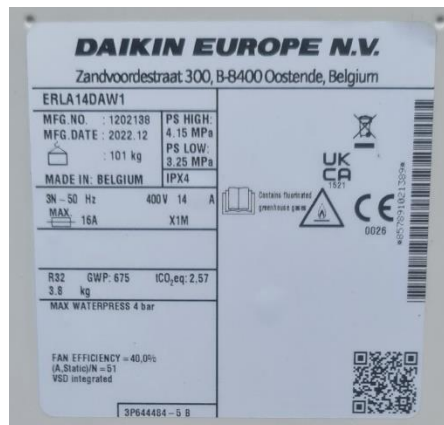
Kuva 2 Ulkoyksikön kilpitarra
