**15.06.2024**

## **TAMMON SAAREN VANHOJEN RAKENNUSTEN 1-9 KUNTOSELVITYS**

Saaren rakennuksiin tutustuminen ja valokuvaus suoritettiin 12.06.2024.

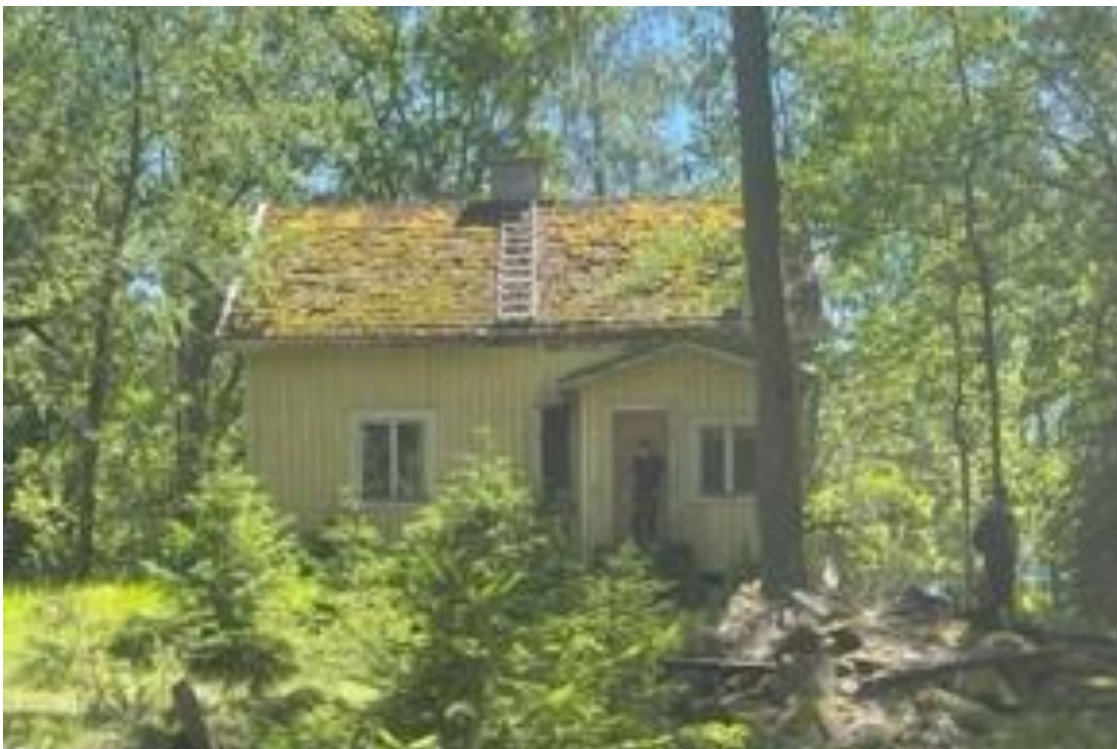
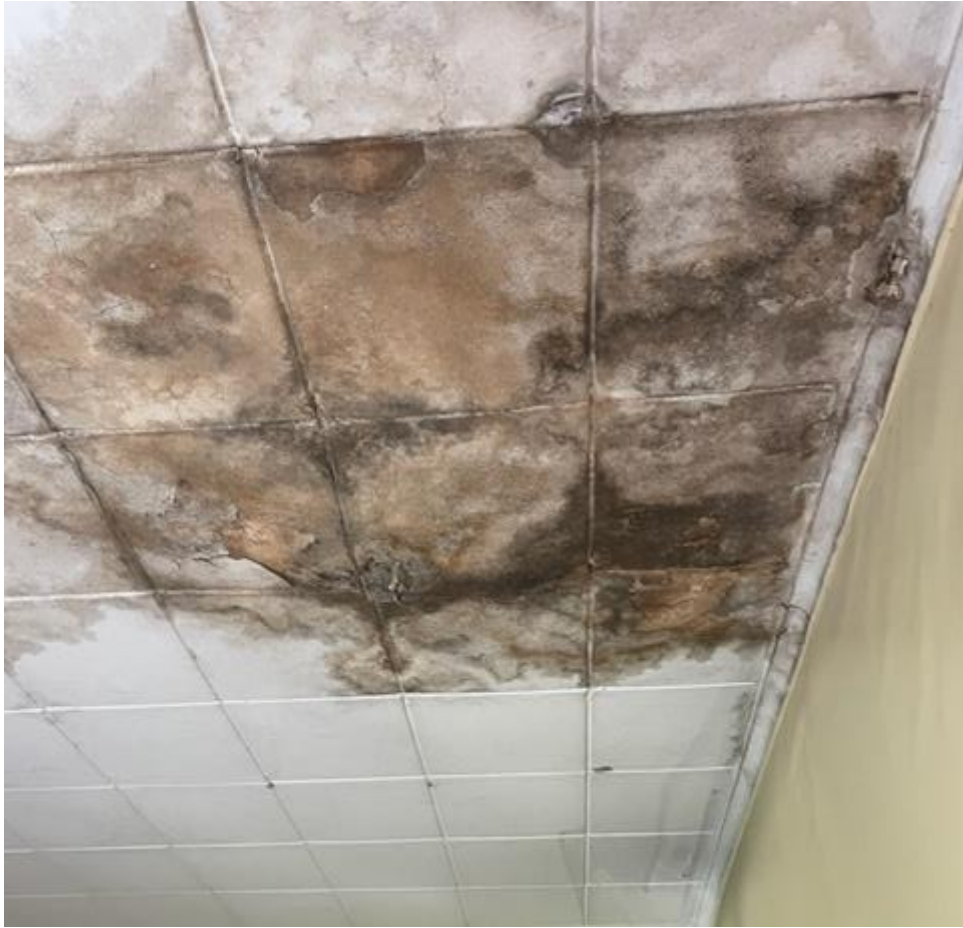
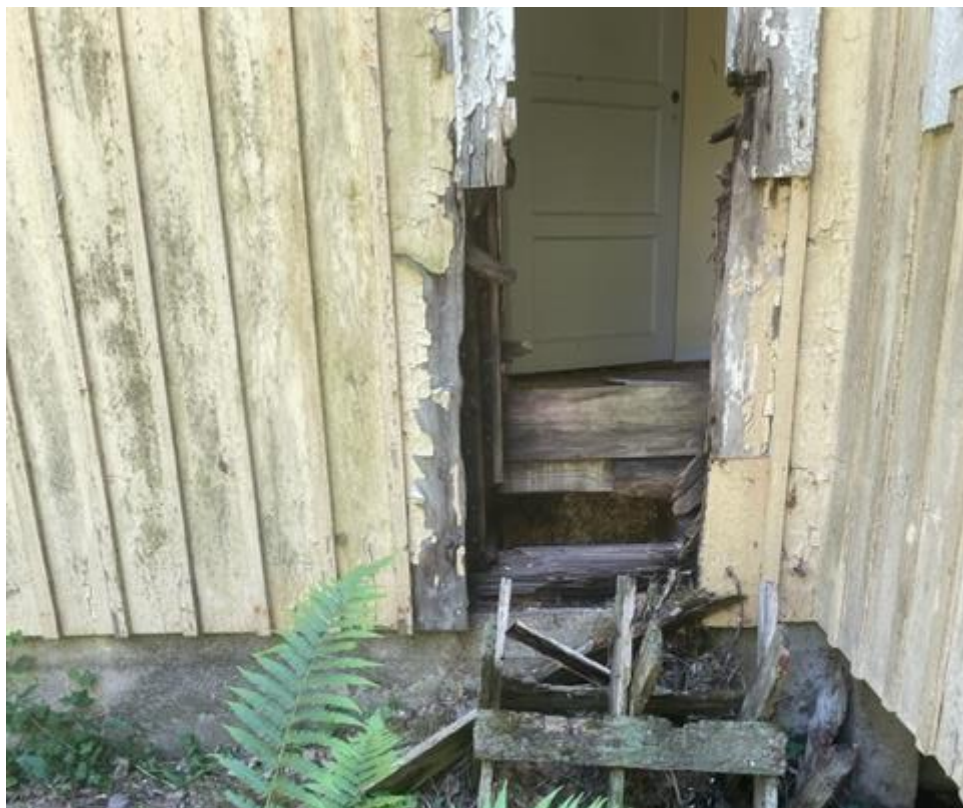
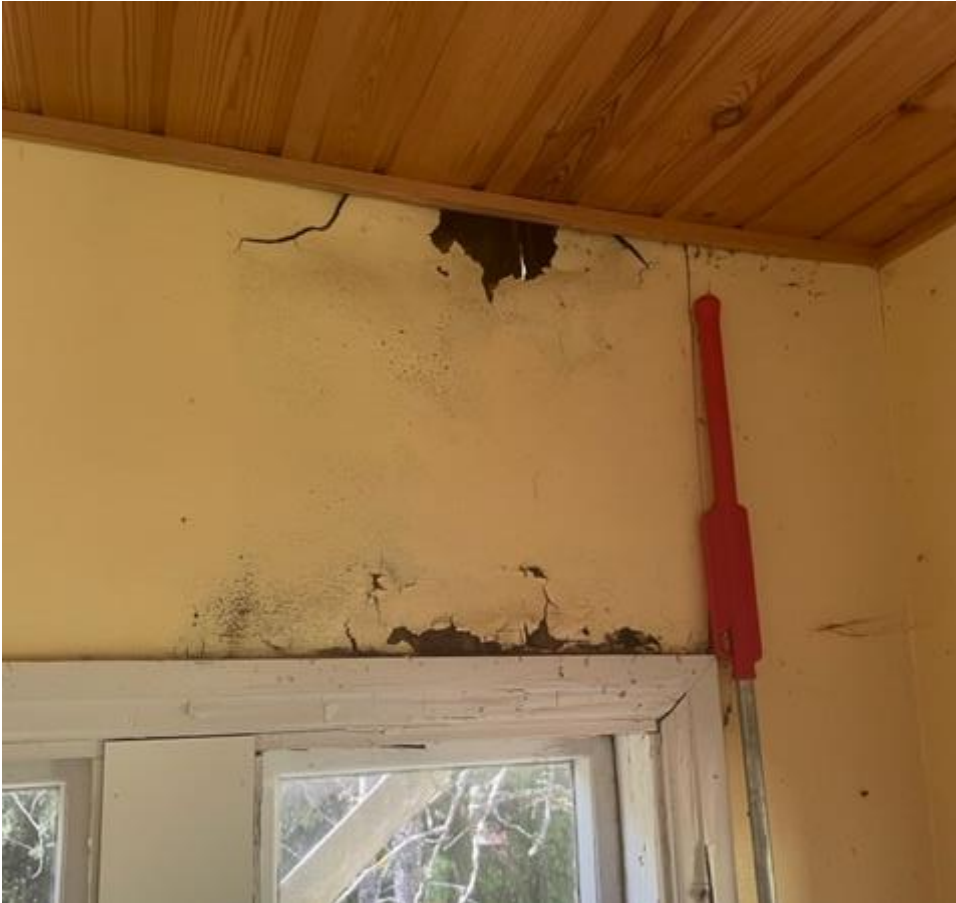
### **VALOKUVAT RAKENNUS 1.**

Rakennuksen kunto on erittäin huono ja rakennuksessa on laajoja kosteus- ja lahovaurioita alapohjassa, seinissä ja kattorakenteissa. Rakennuksen muuratut piippu- ja tulisijarakenteet ovat vaurioituneet kosteudesta pahoin. Rakennuksen käyttö on terveydelle vaarallista ja sen kunnostaminen ei ole taloudellisesti enää perusteltua. Rakennuksessa on selvä homeen ja lahottajasienien haju. Rakennus on purkukuntoinen.

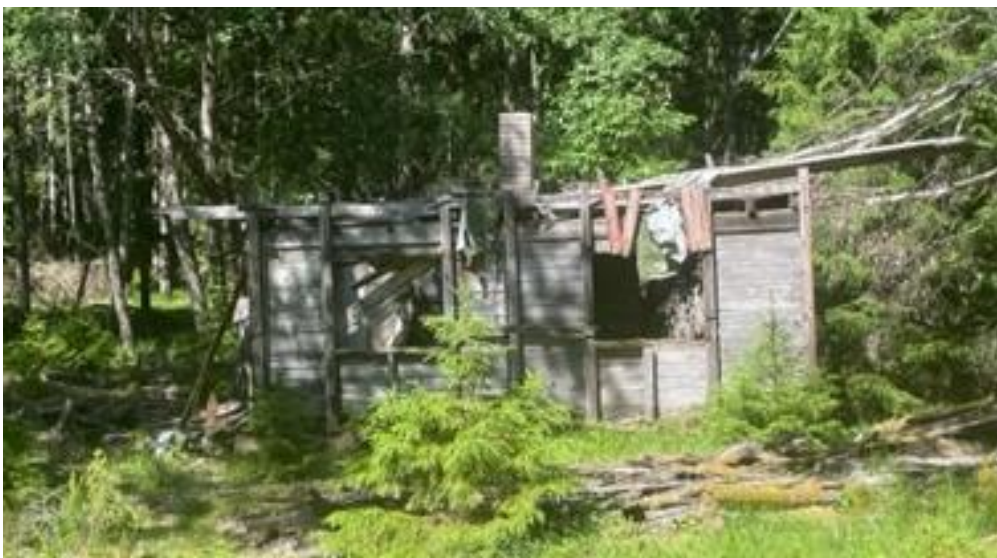
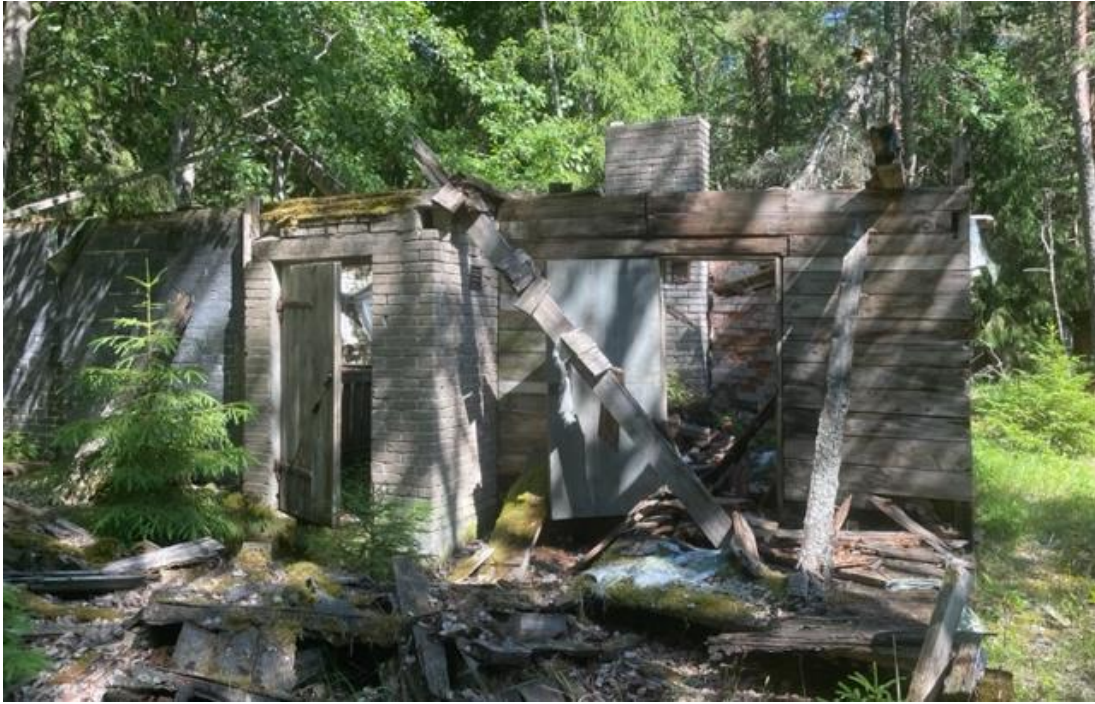
## **VALOKUVAT RAKENNUS 2.**

Vanha talousrakennus, joka on vaurioitunut lähes kokonaan kosteusvaurioiden ja ilkvallan johdosta. Rakennus ollut käyttämättömänä yli 20 vuotta. Rakennusta kunnostaminen ei ole taloudellisesti eikä teknisesti enää perusteltua.

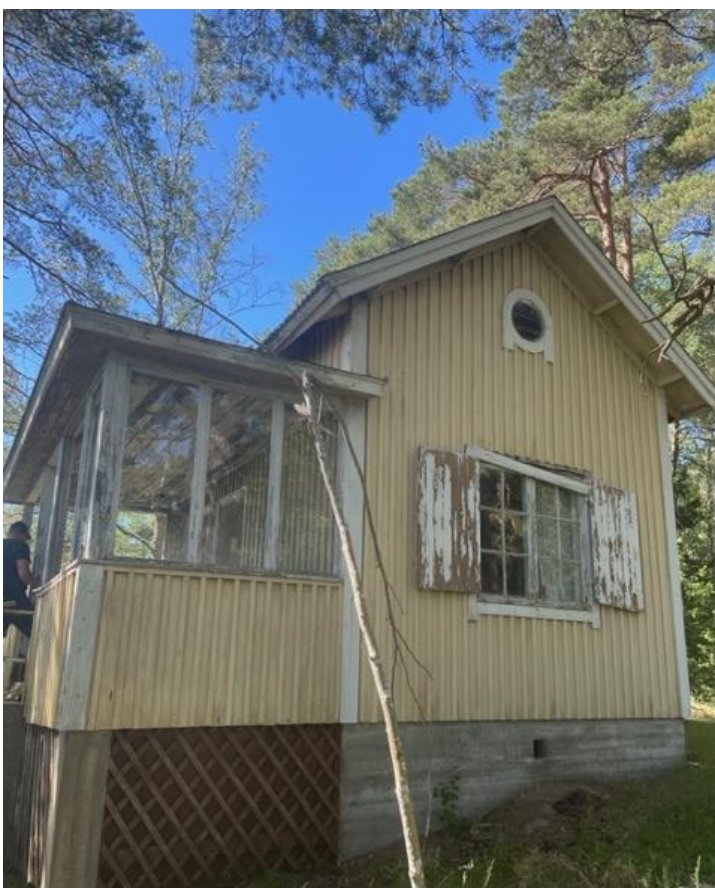
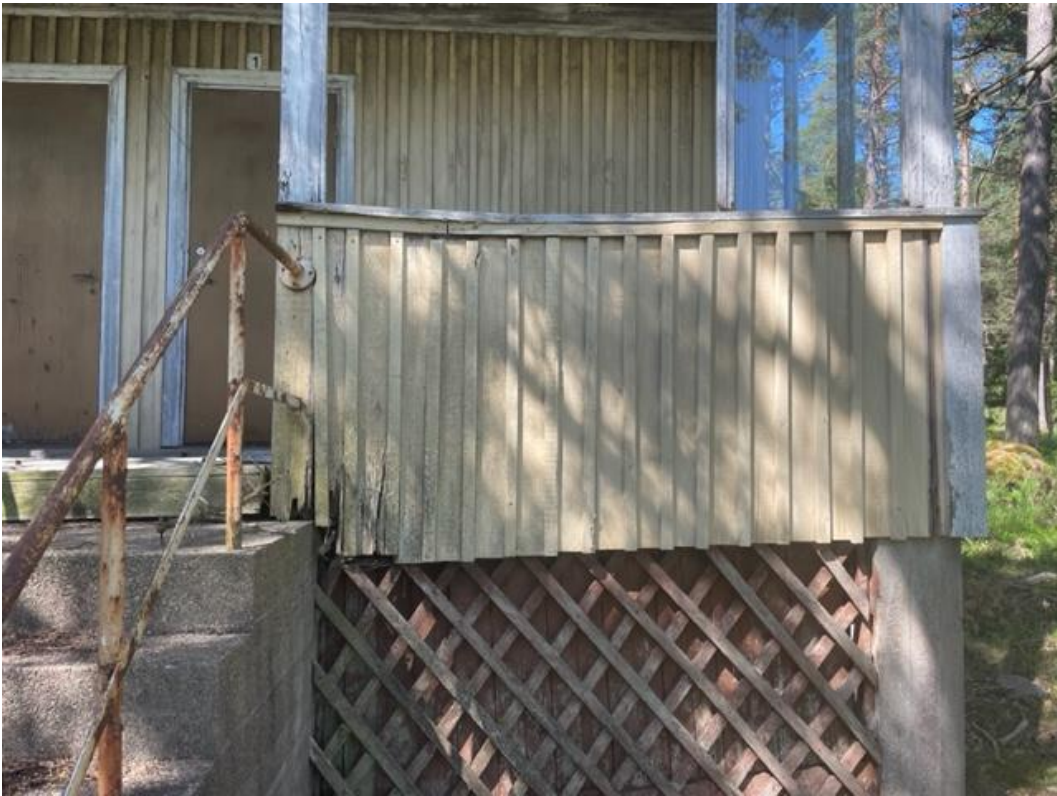
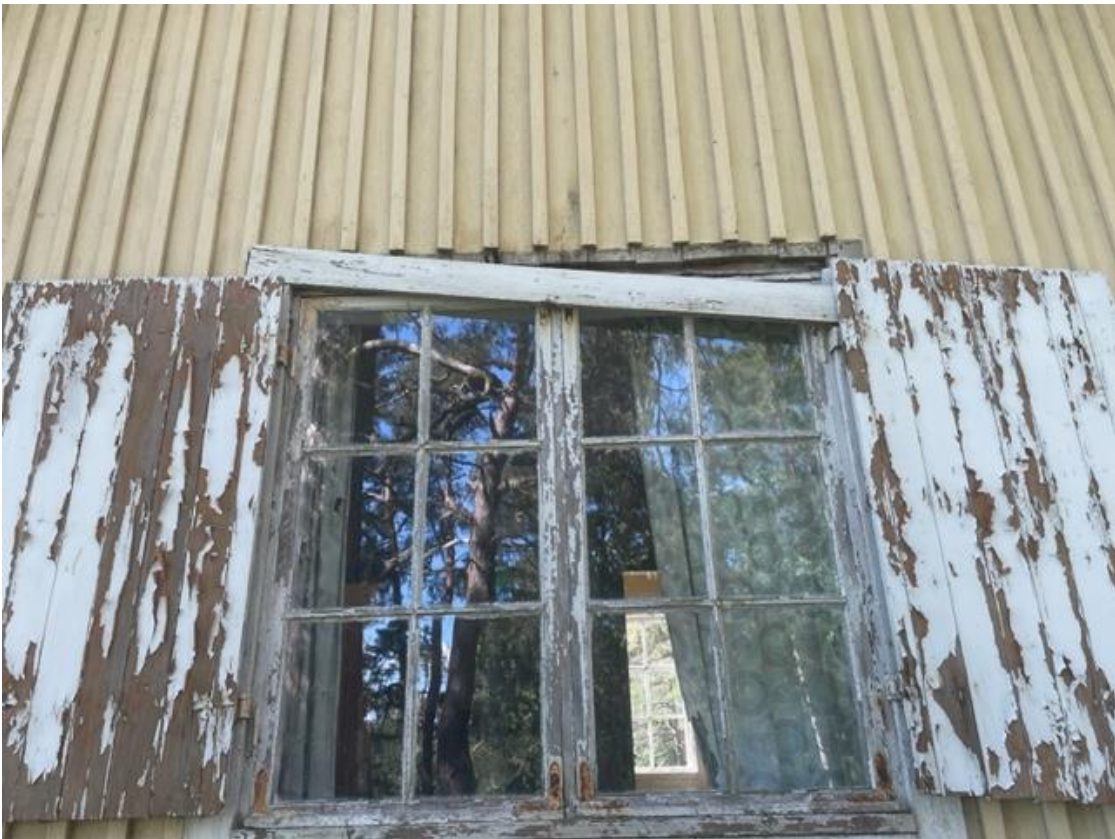
### **VALOKUVAT RAKENNUS 3.**

Vanha n. 20 m2 loma-asuntorakennus, joka on vaurioitunut joiltain osin kosteusvaurioiden ja ilkvallan johdosta. Erityisesti kattorakenteissa havaittavissa kosteus- ja lahovaurioita. Kuistin lattiarakenteet vaurioituneet pahoin ja kulkeminen sen päällä on vaarallista. Rakennus ollut käyttämättömänä n. 20 vuotta. Rakennuksen kunnostaminen on vielä mahdollista, mutta vaatii taloudellisesti merkittäviä panostuksia rakennuksen kokoon nähden.

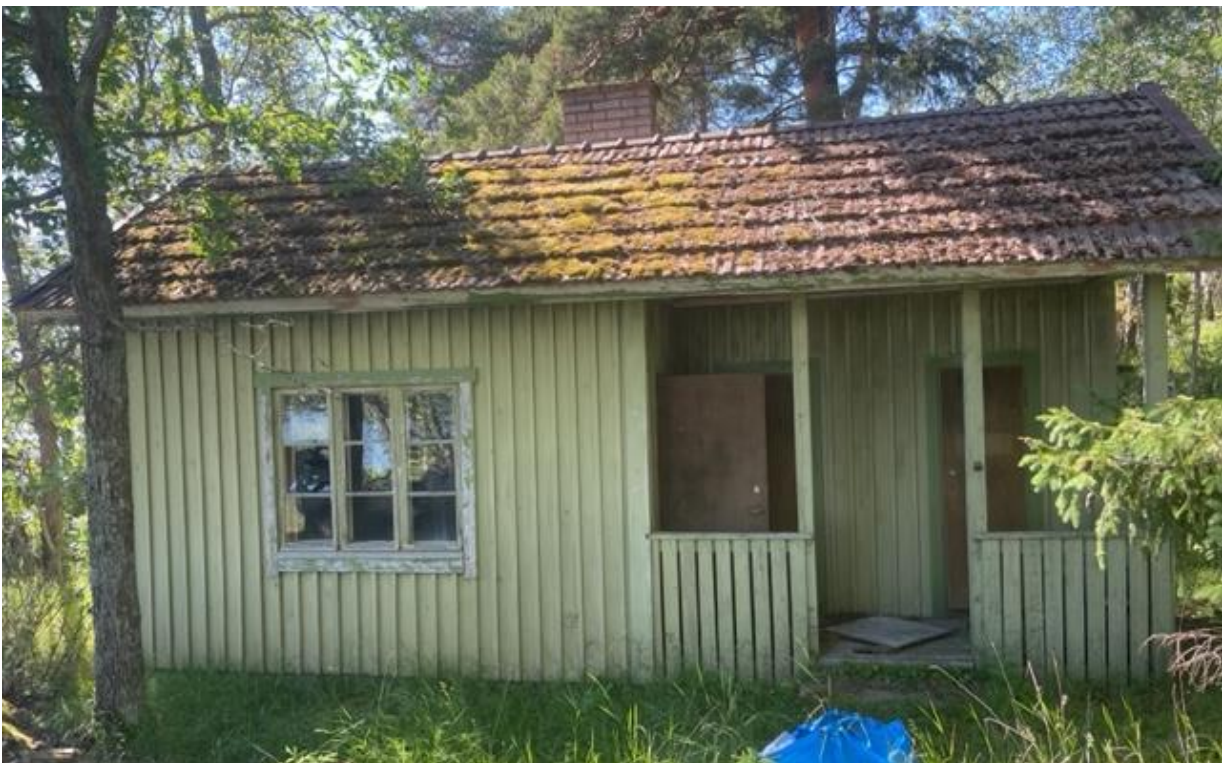
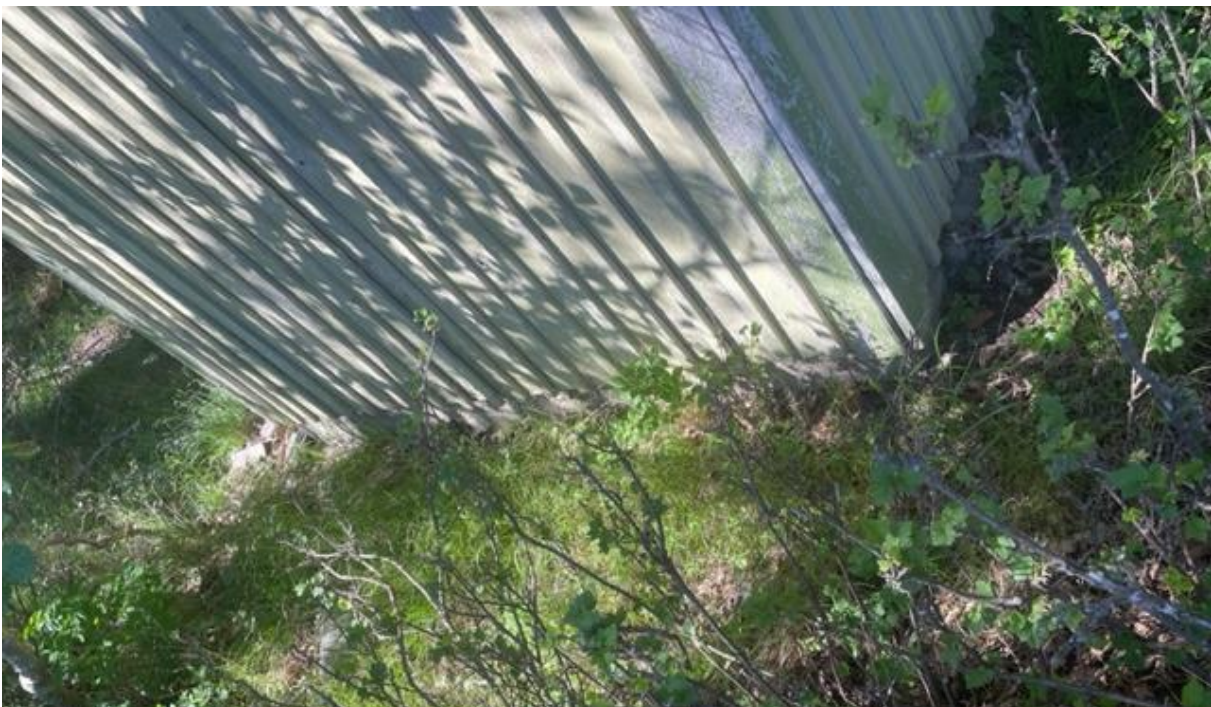
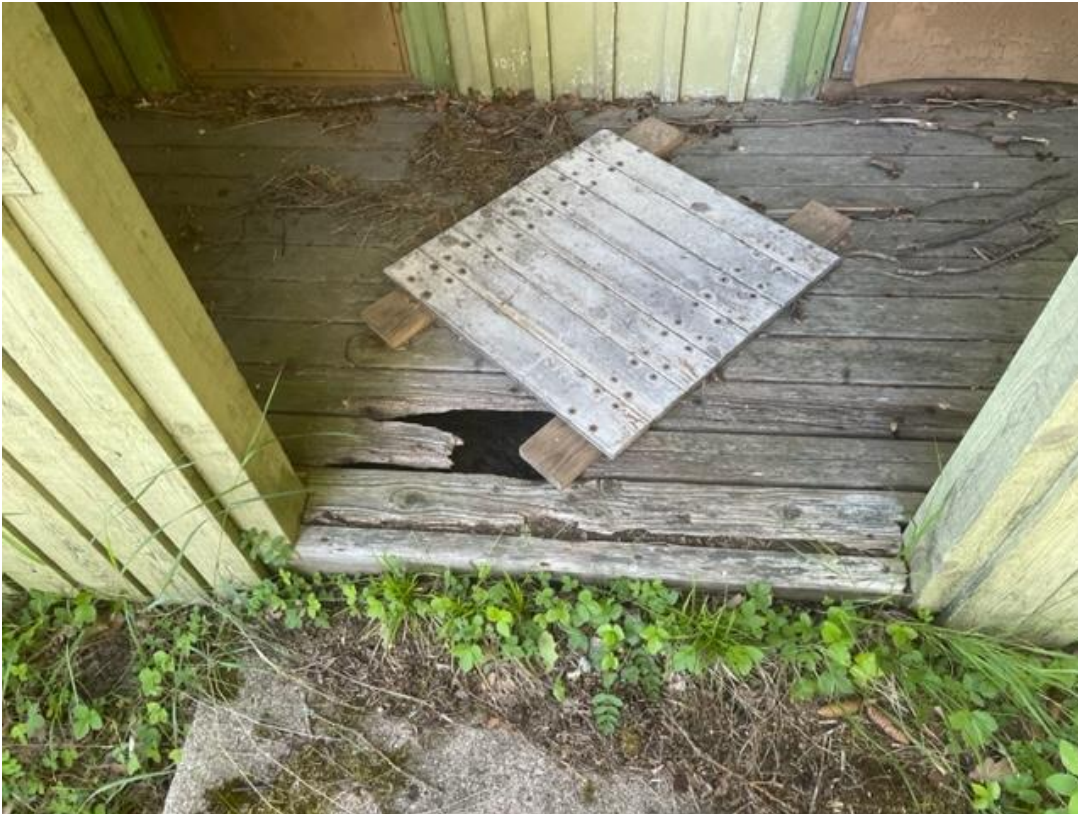
#### **VALOKUVAT RAKENNUS 4.**

Vanha saunarakennus, joka on vaurioitunut kosteusvaurioiden ja ilkvallan johdosta. Erityisesti katto- ja seinärakenteissa havaittavissa kosteus- ja lahovaurioita. Rakennus on perustettu maata vasten valetun betonilaatan päälle ja rakennuksen puiset runko- ja verhoilurakenteet ovat kiinni maassa tai irti siitä vain joitakin senttejä. Rakennus on ollut käyttämättömänä yli 20 vuotta. Rakennusta kunnostaminen ei ole enää mahdollista eikä mielekäästä, koska rakennuksen perustukset ovat maassa kiinni ja maata ei voi rakennuksen ympäriltä kaivaa pois ja koska korjauskustannukset olisivat rakennuksen kokoon nähden merkittävät.

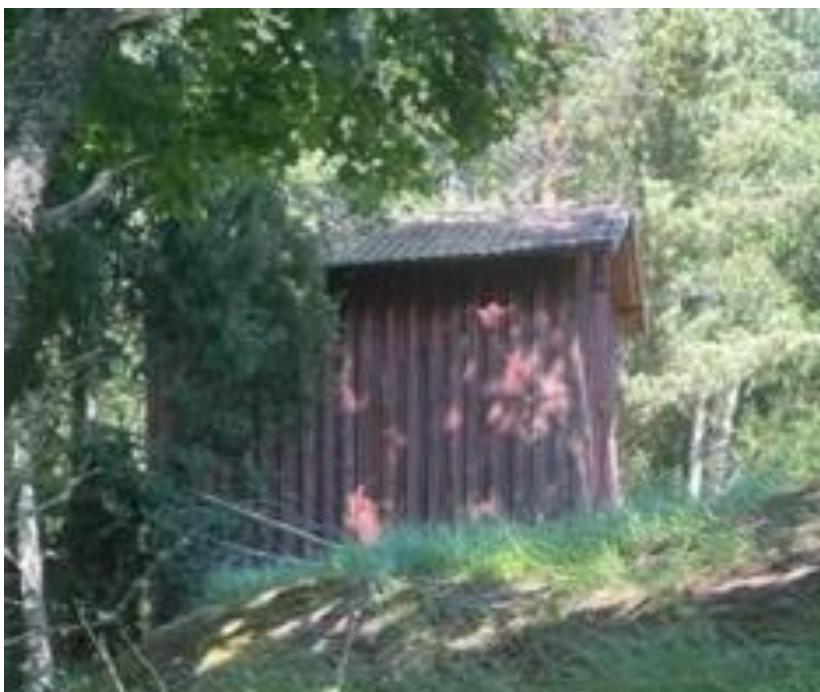
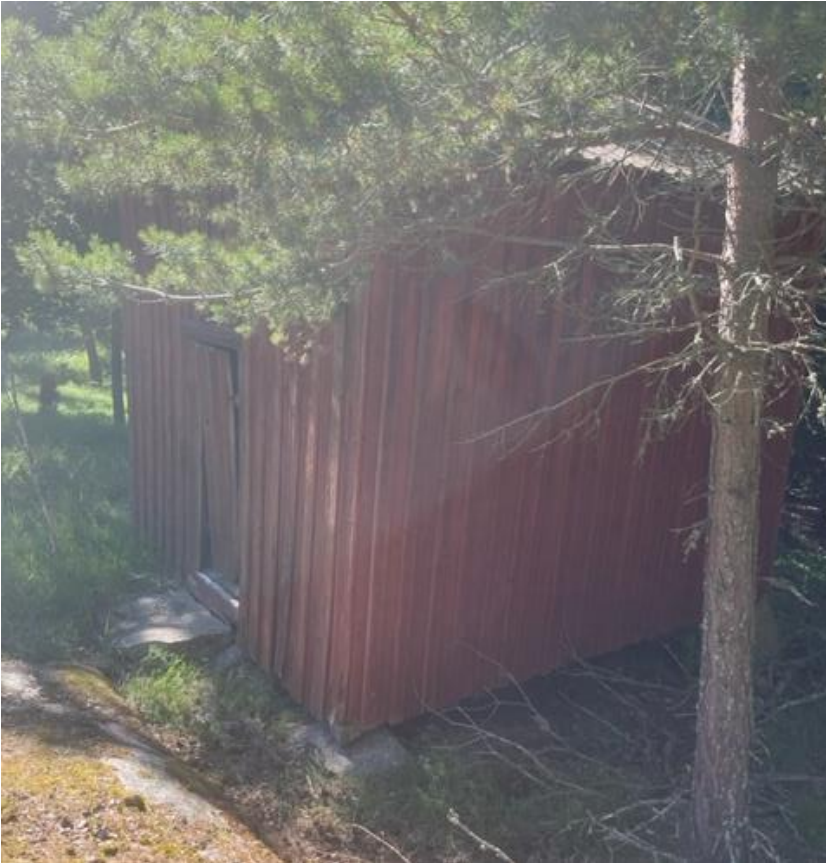
#### **VALOKUVAT RAKENNUS 5.**

Vanha varastorakennus, joka on vaurioitunut pahoin kosteusvaurioiden ja ilkvallan johdosta. Erityisesti katto-, lattia- ja seinärakenteissa havaittavissa kosteus- ja lahovaurioita. Rakennus ollut käyttämättömänä yli 20 vuotta. Rakennuksen käyttö on terveydelle vaarallista ja sen kunnostaminen ei ole taloudellisesti enää perusteltua. Rakennus on purkukuntoinen.

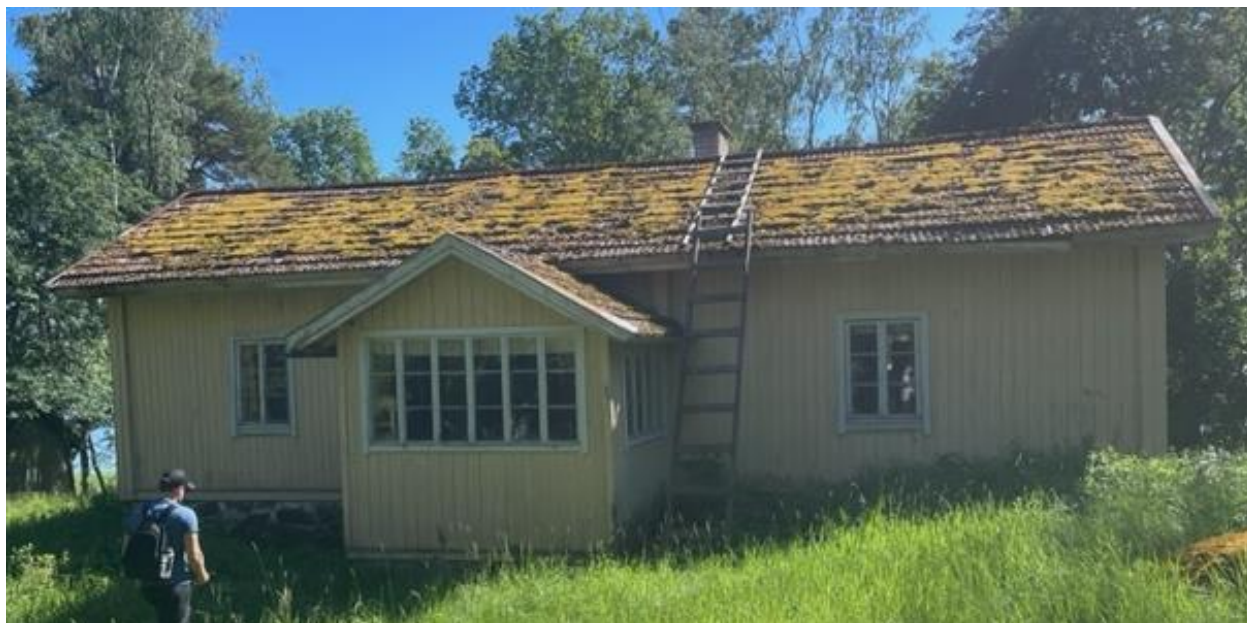
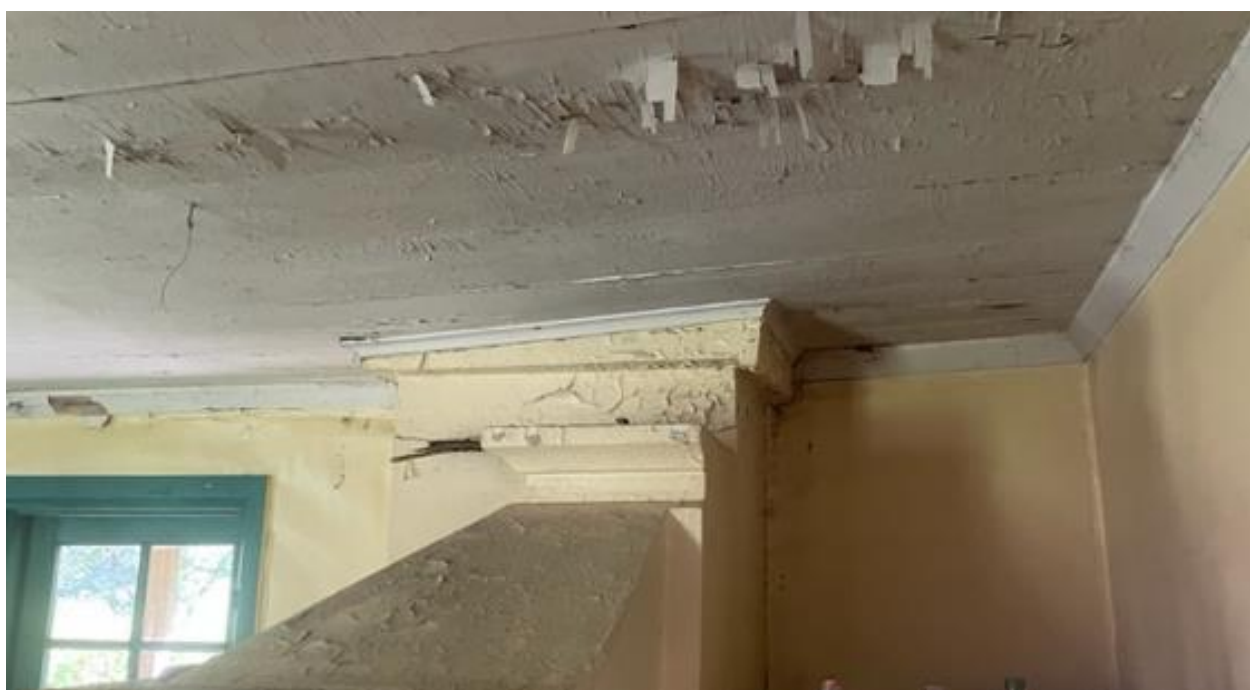
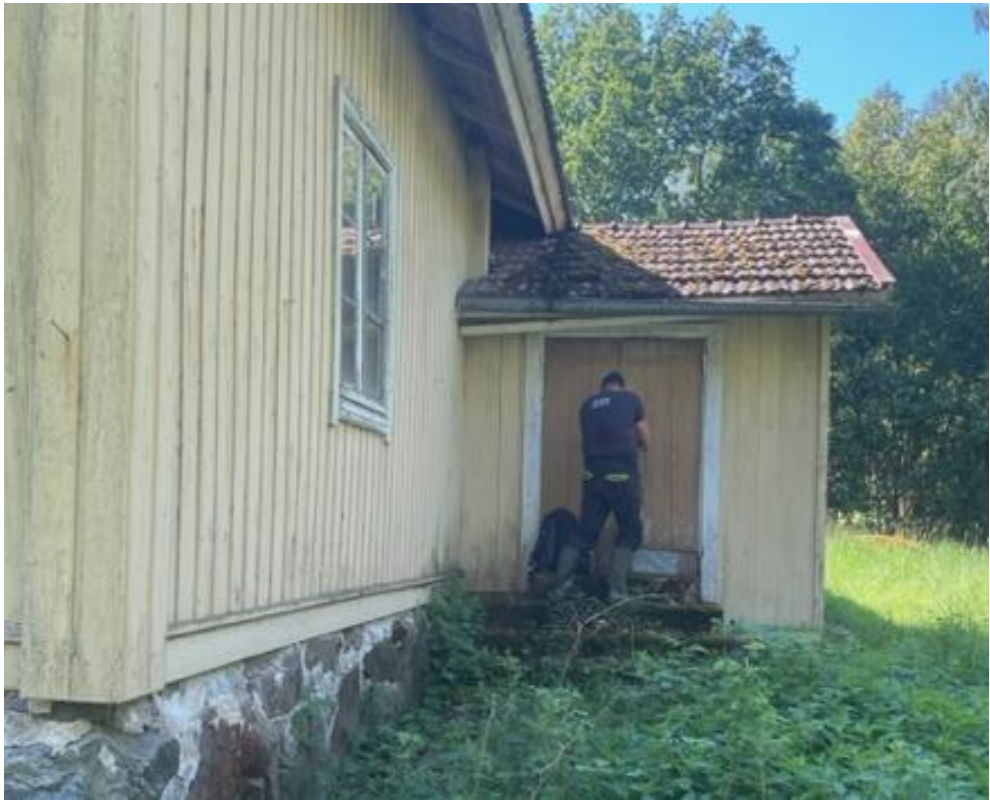
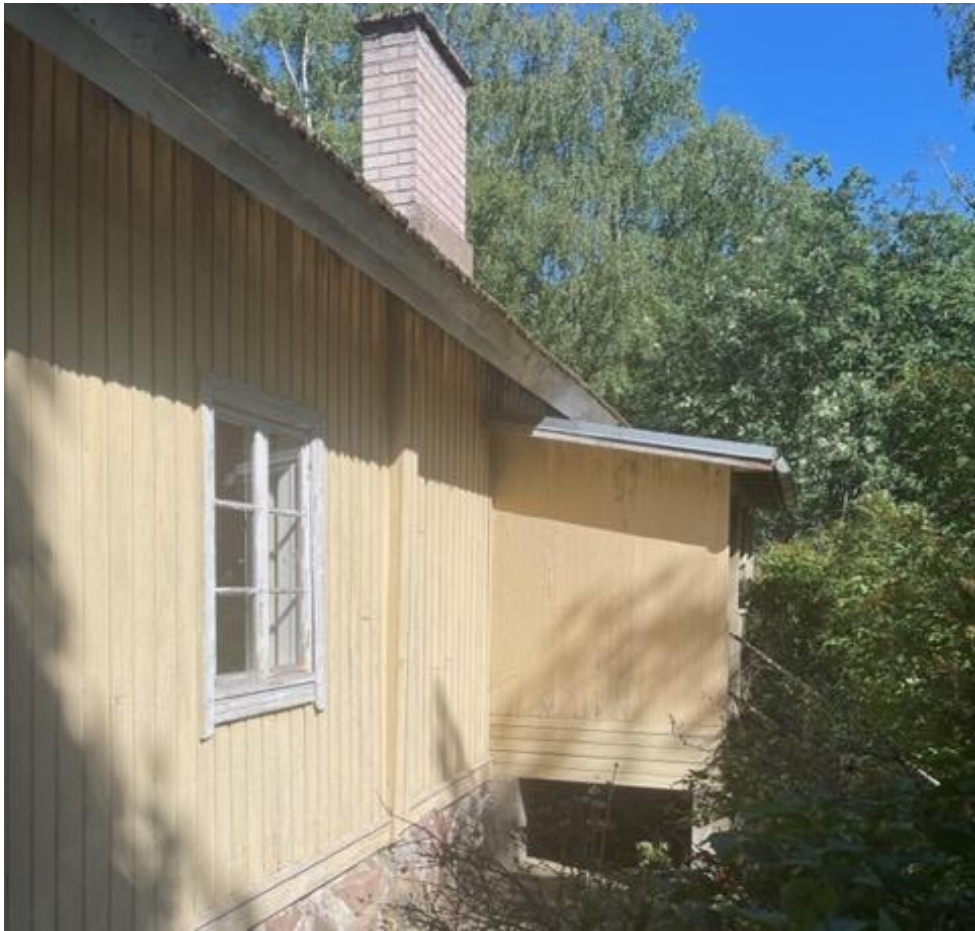
**VALOKUVAT RAKENNUS 6.**

Rakennuksessa on sisällä ja julkisivussa nähtävissä, että rakennusta on laajennettu ja muutettu useassa vaiheessa sen käyttöhistoriaa. Viimeisinä käyttövuosina rakennus on toiminut loma-asuntona, johon on meren puolelle rakennettu kaksi erillistä uutta sisäänkäyntikatosta ja -porrasta. Rakennuksen kunto on huono ja rakennuksessa on havaittavissa useita kosteus- ja lahovaurioita seinissä ja kattorakenteissa. Rakennuksessa on selvä homeen ja lahottajasienen haju. Rakennuksen muuratut piippu- ja tulisijarakenteet ovat vaurioituneet kosteudesta ja piippuja on korjattu jossakin vaiheessa ainakin vesikaton yläpuolella olevista osista. Rakennuksen kunnostaminen ei ole taloudellisesti enää perusteltua, mutta korjaaminen voi olla vielä teknisesti mahdollista. Rakennuksen alkuperäinen muoto ja sisätilat ovat muuttuneet ajan saatossa merkittävästi eri vaiheiden muutostöissä ja korjauksissa.

Mikäli rakennuksen kunnostamista haluaa vielä tutkia on rakennukseen syytä tehdä perusteellinen kuntotutkimus rakenteita avaamalla ja tarkistaa onko kosteusvauriot kuinka laajoja eristerakenteissa ja onko home- ja lahovaurioita kuinka paljon piiloon jäävissä rakenteissa.

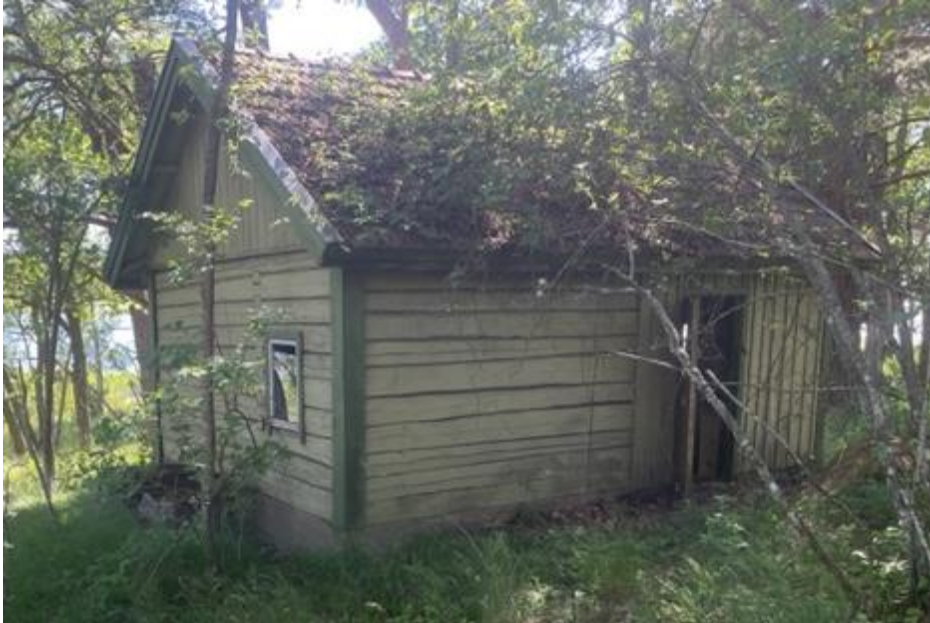
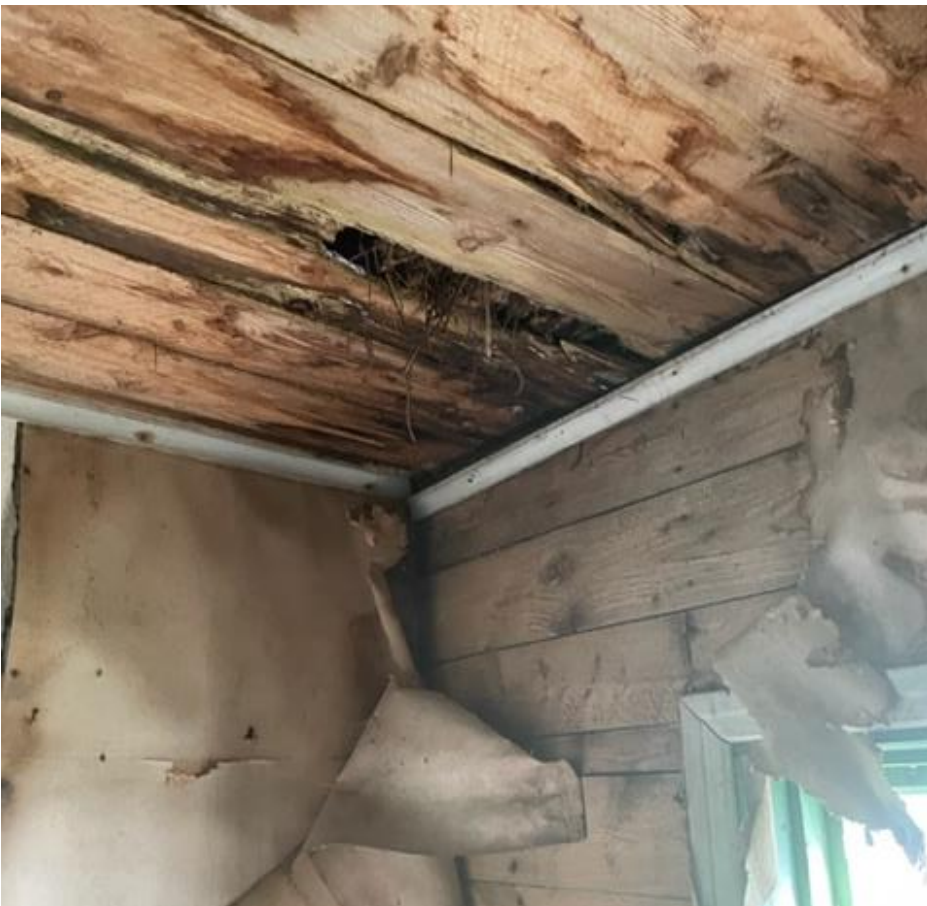
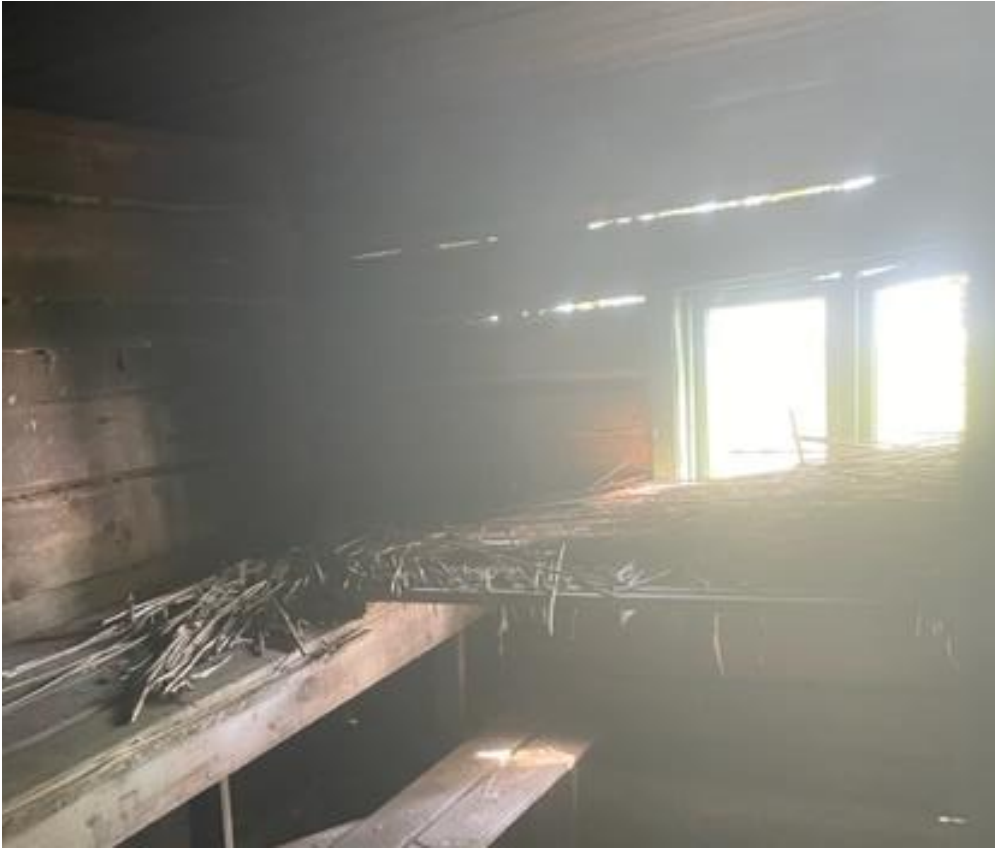
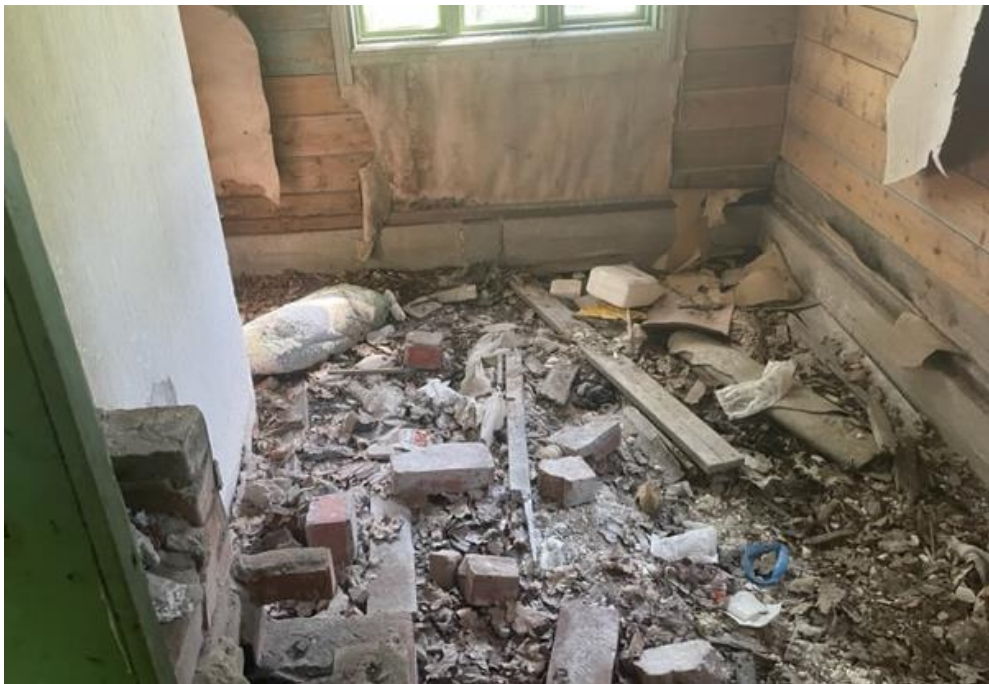
## **VALOKUVAT RAKENNUS 7.**

Vanha saunarakennus, joka on vaurioitunut pahoin kosteusvaurioiden ja ilkvallan johdosta. Erityisesti katto- ja seinärakenteissa havaittavissa kosteus- ja lahovaurioita. Rakennus ollut käyttämättömänä yli 20 vuotta. Rakennuksen kunnostaminen ei ole enää taloudellisesti mahdollista eikä mielekästä. Rakennus on purkukuntoinen.

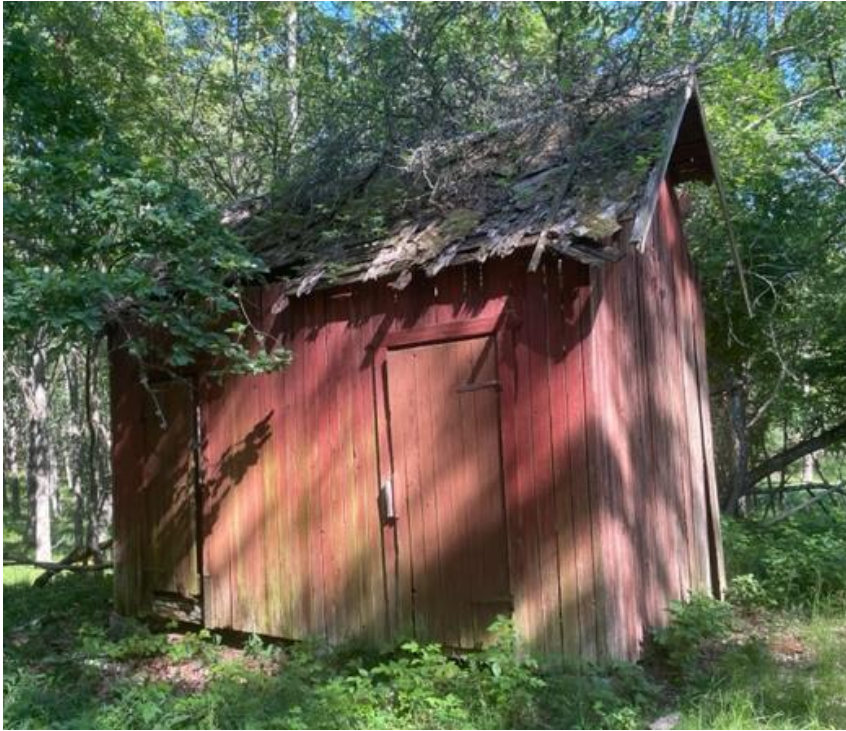
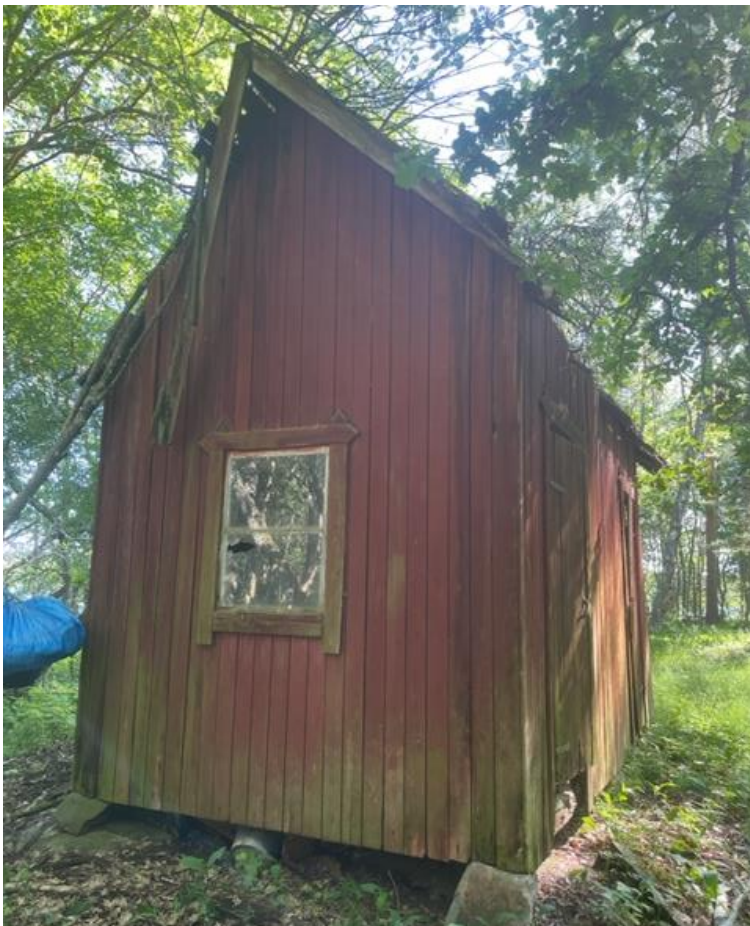
## **VALOKUVAT RAKENNUS 8.**

Vanha varastorakennus, joka on vaurioitunut pahoin kosteusvaurioiden ja ilkvallan johdosta. Erityisesti katto-, lattia- ja seinärakenteissa havaittavissa kosteus- ja lahovaurioita. Rakennus ollut käyttämättömänä yli 20 vuotta. Rakennuksen käyttö on terveydelle vaarallista ja sen kunnostaminen ei ole taloudellisesti enää perusteltua. Rakennus on purkukuntoinen.

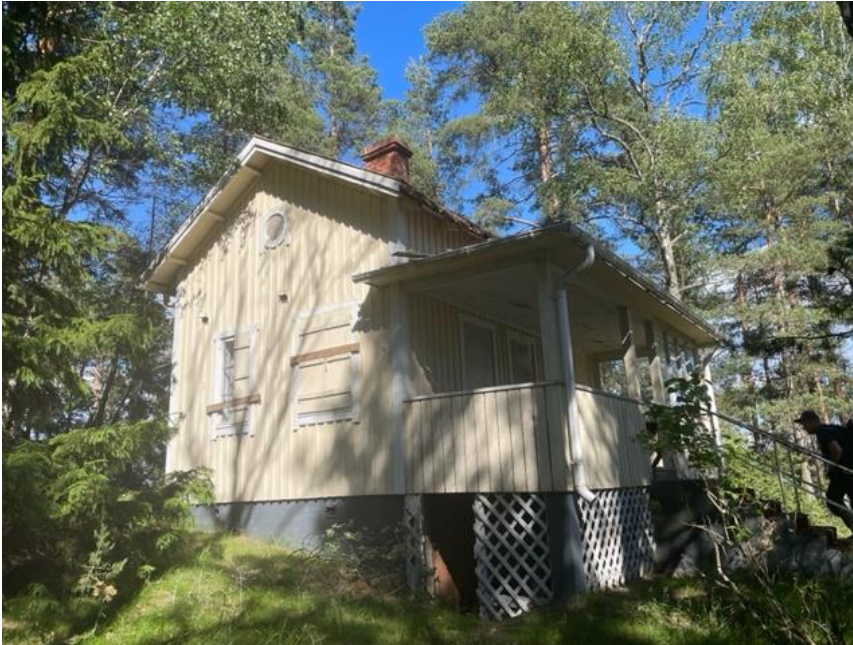
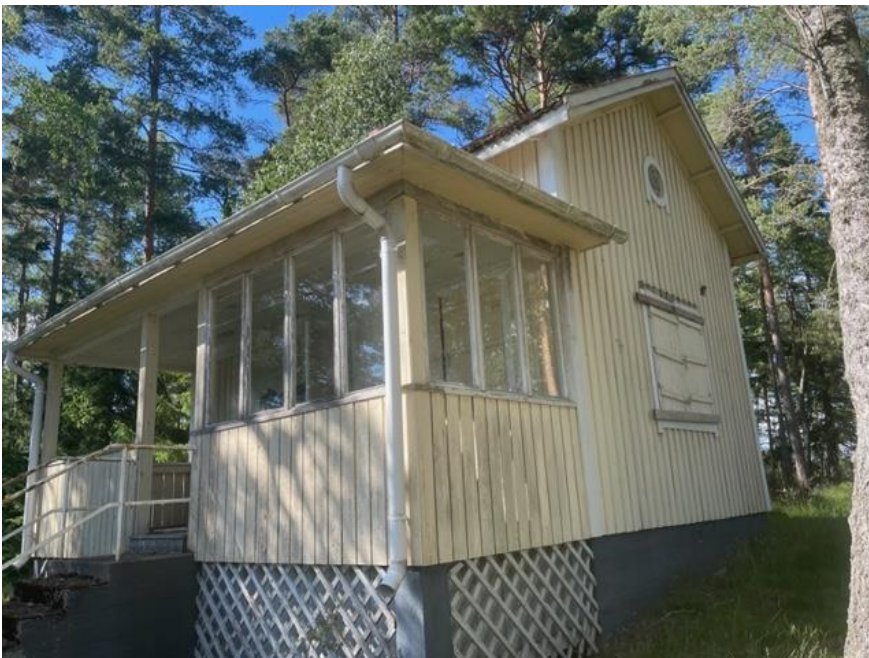
## VALOKUVAT RAKENNUS 9.

Vanha n. 25 m2 loma-asuntorakennus, joka on kuntosu puolesta säilynyt saaren rakennuksista parhaiten. Tässäkin rakennuksessa on havaittavissa joitakin kosteusvaurioiden ja ilkvallan jälkiä. Rakennus ollut käyttämättömänä 10-15 vuotta. Rakennuksen kunnostaminen on vielä mahdollista, mutta vaatii kunnostamista varten tarkemman kuntotutkimuksen, jotta voidaan varmistua rakennuksen turvallisesta ja terveellisestä käytöstä esim. loma-asuntona.
