## Bilaga

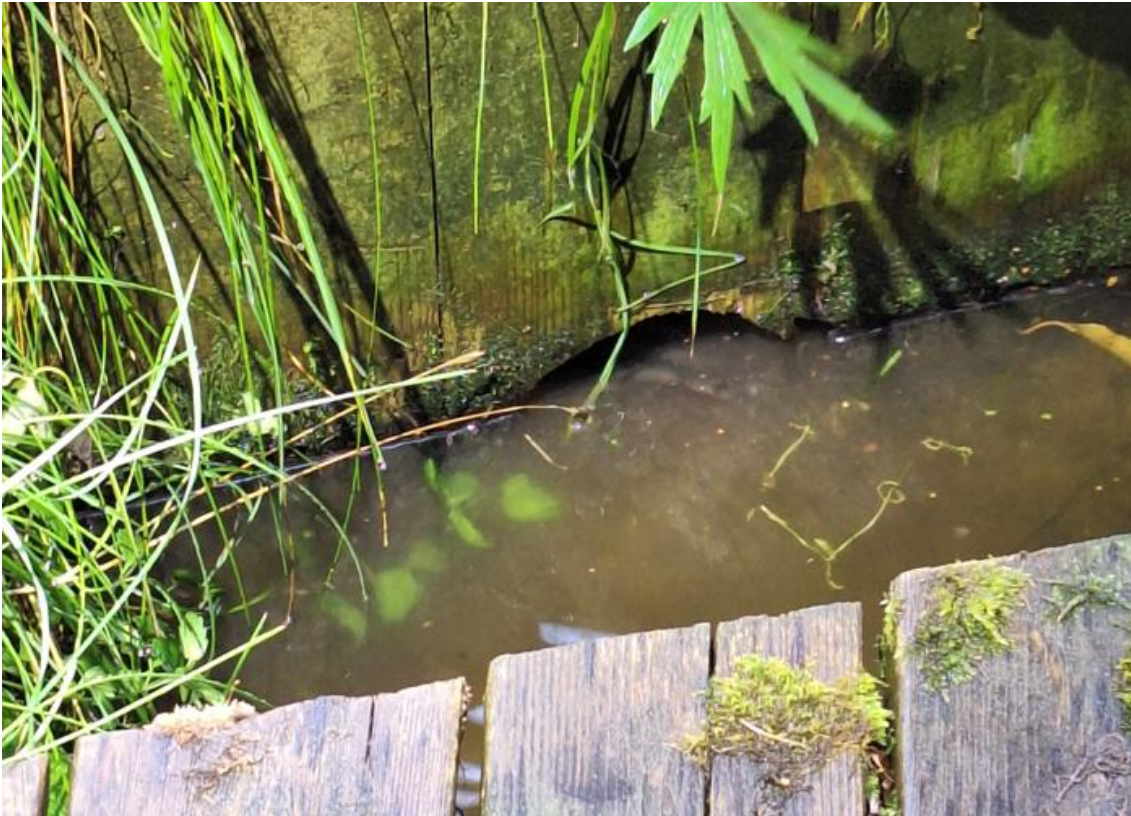
Bild 1. Rördikets mynning var helt under vattenytan (11.8.2026)

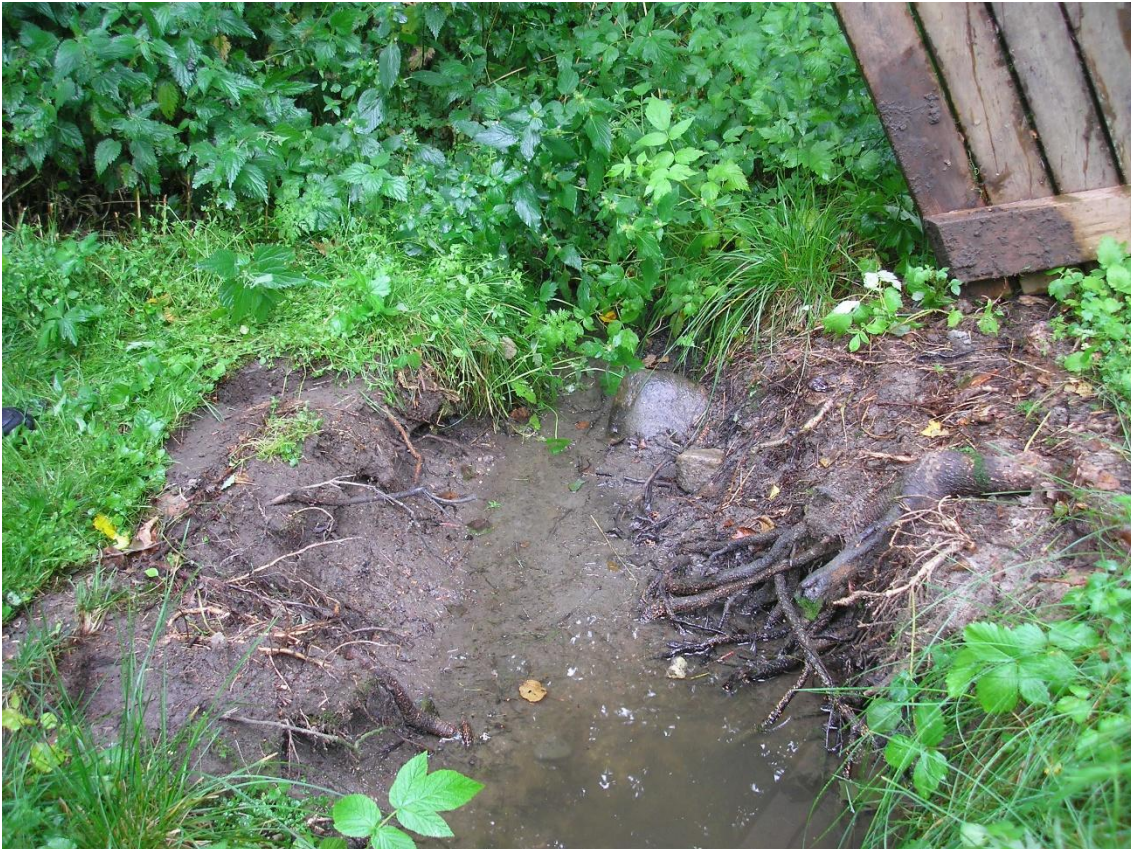
Bild 2. Vattensamlingen nedan om rördiket (11.8.2026)

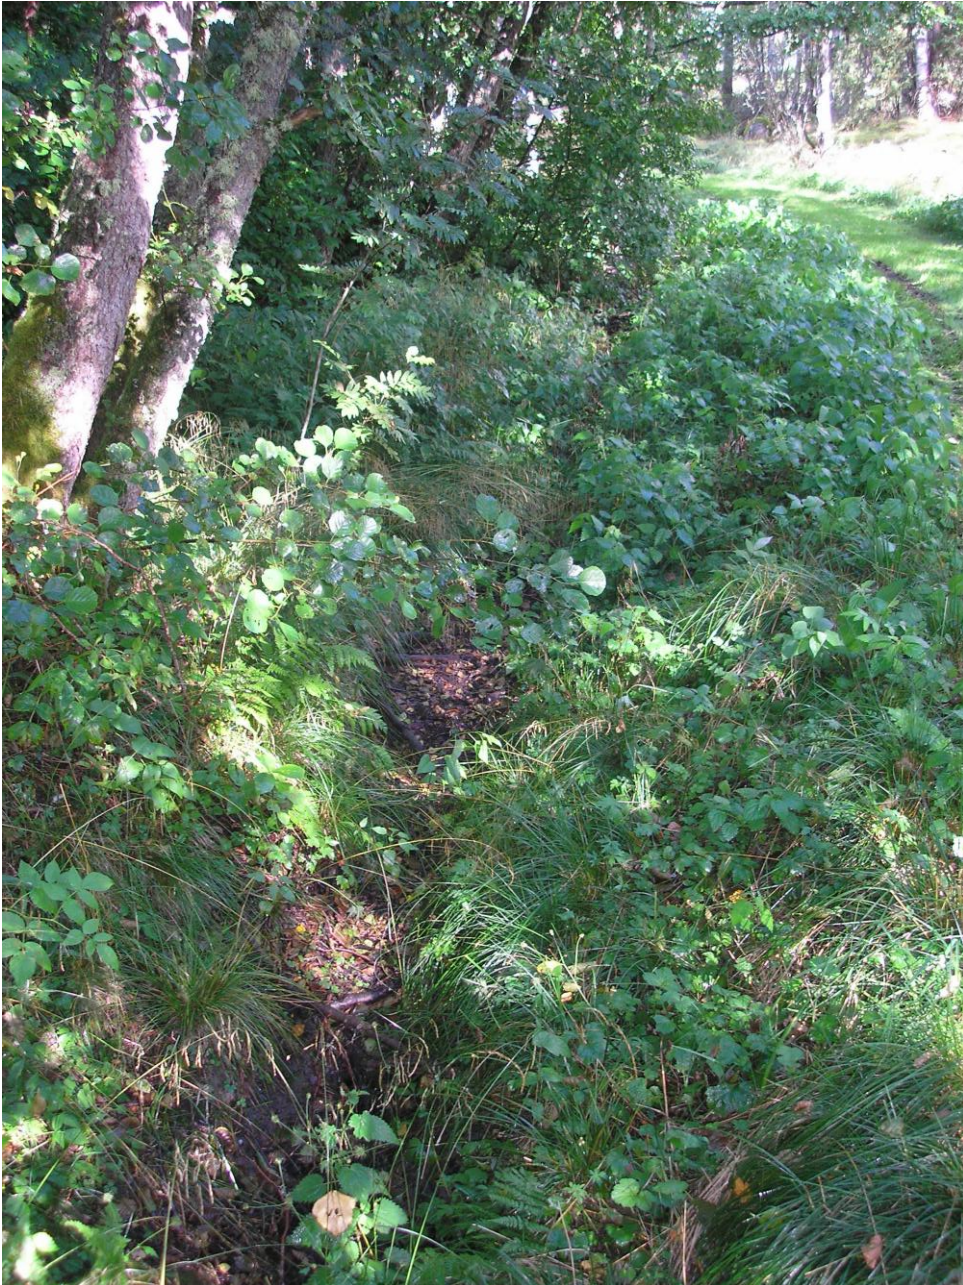
Bild 3. Stugvägens dike på fastighet [REDACTED] (11.8.2026)

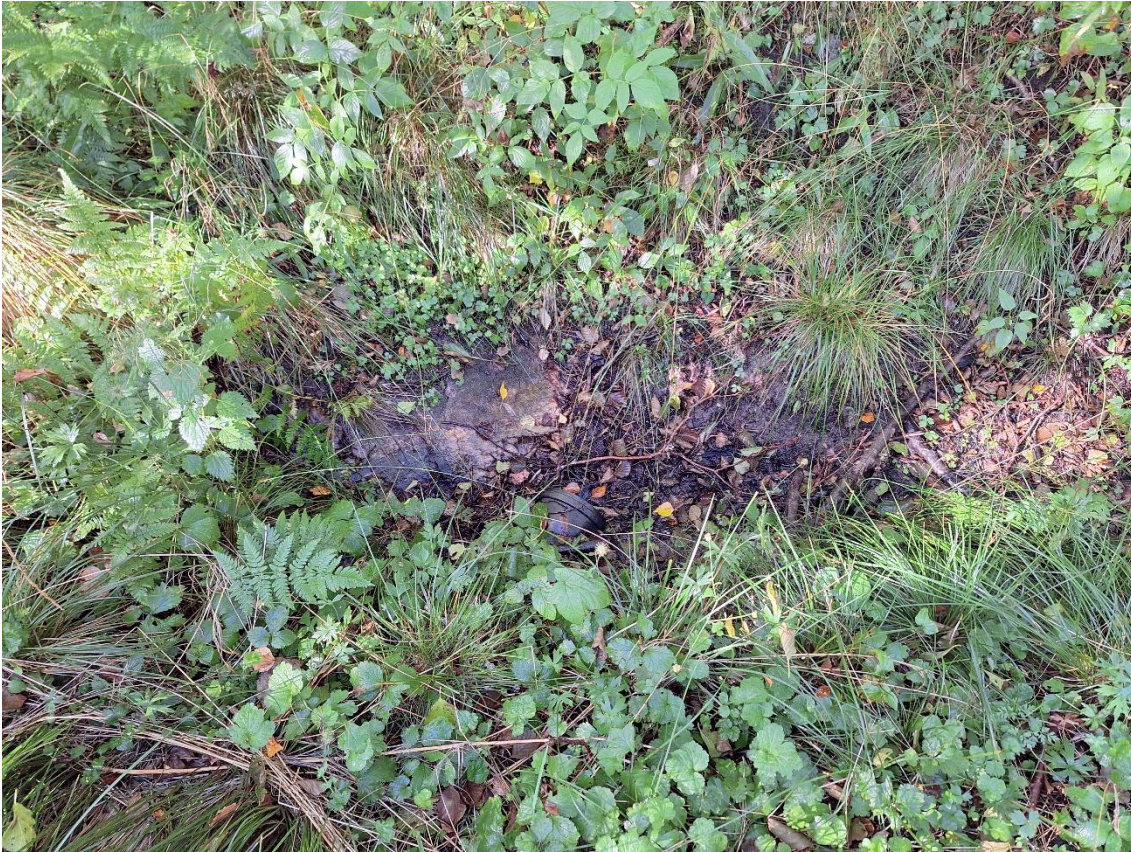
Bild 4. Vågtrumman under stugvägen (11.8.2026)

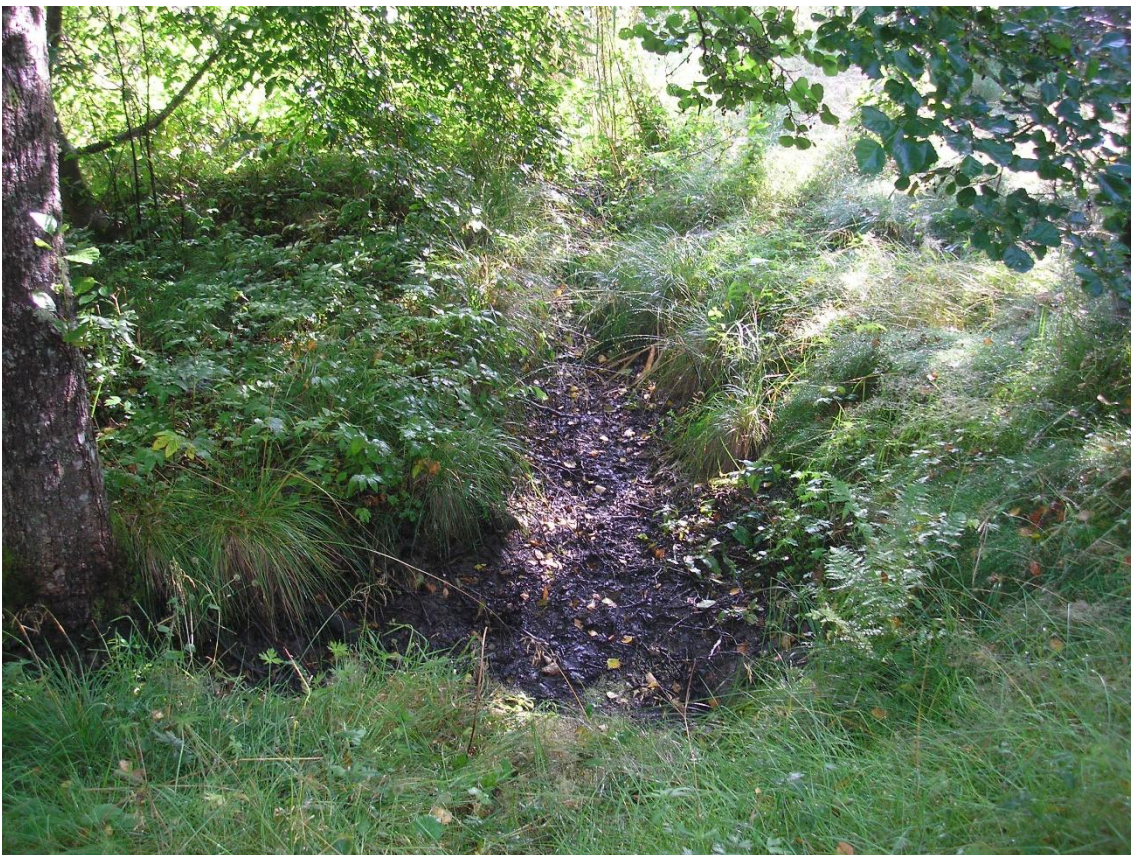
Bild 5. Diket på andra sidan stugvägen (11.8.2026)

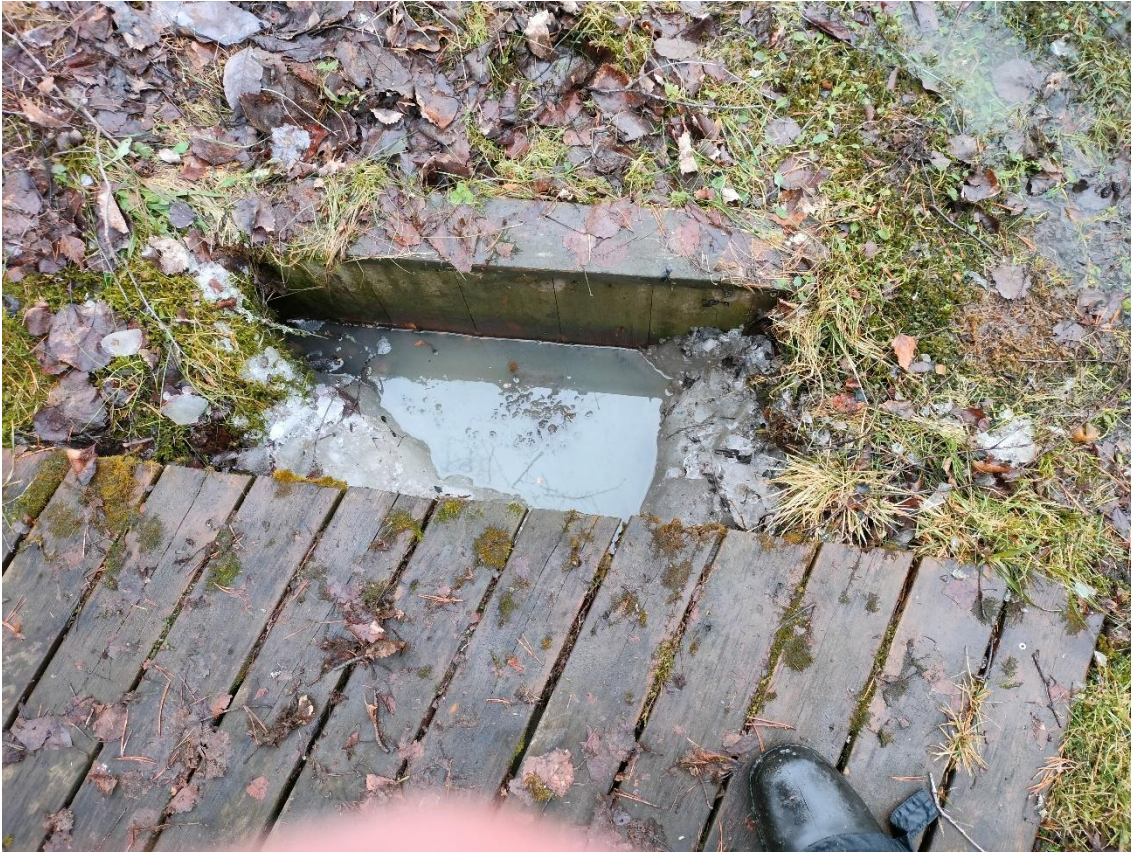
Bild 6. Isbildning nedan om rördiket, isen delvis borthackad (11.3.2026)

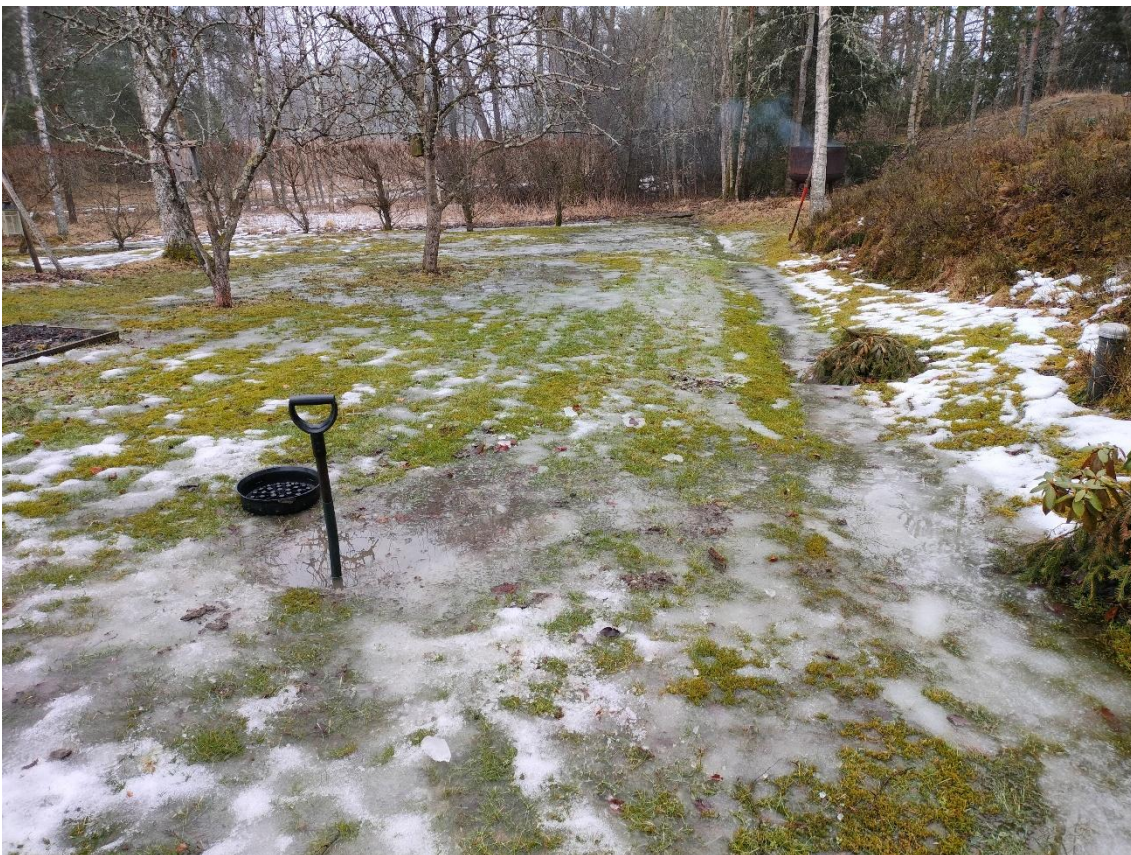
Bild 7. Översvämmad granskningsbrunn (11.3.2026)

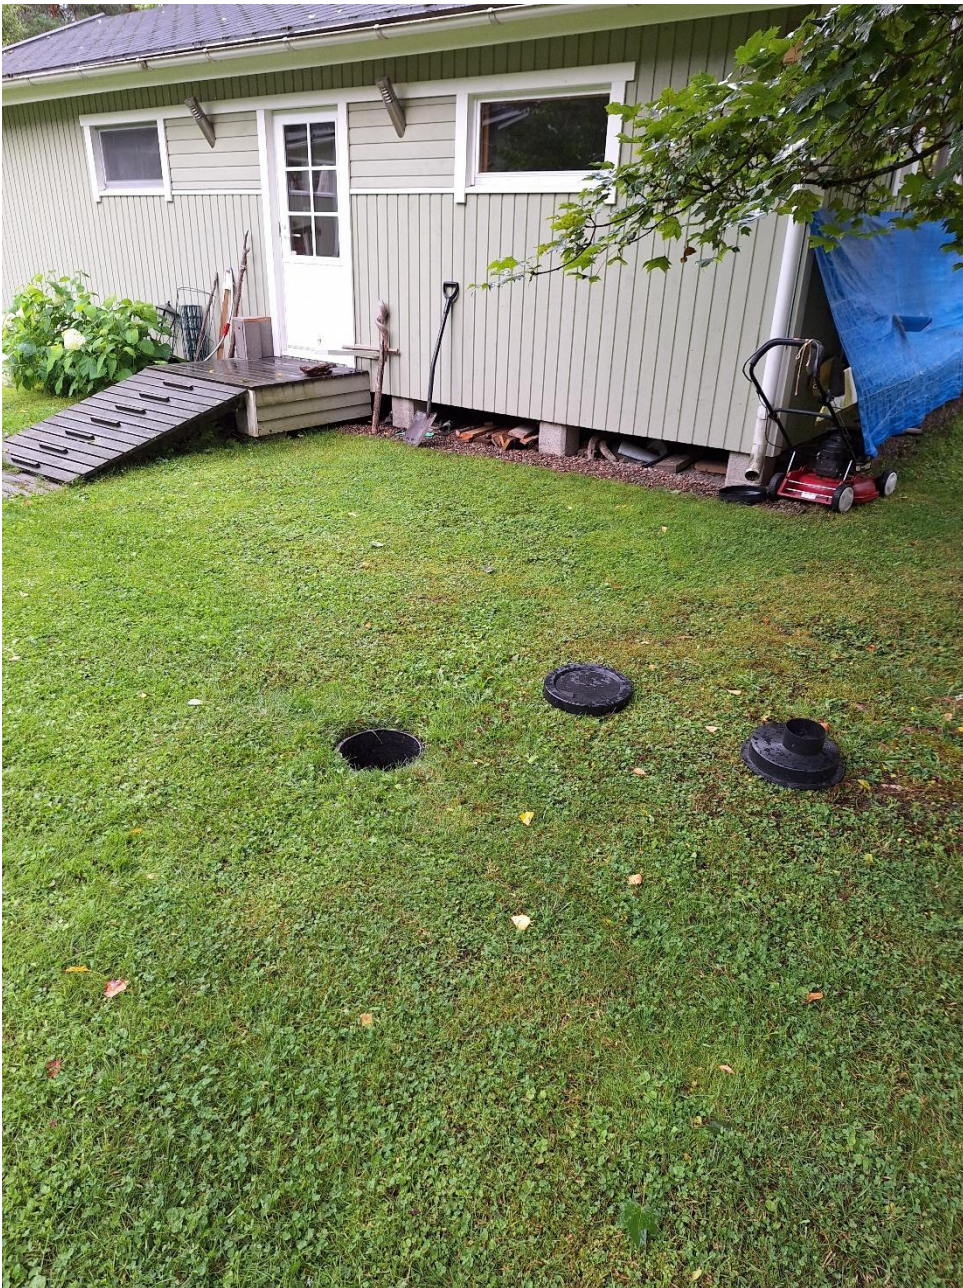
Bild 8. Granskningsbrunnen vid ekonomibygnaden (11.8.2026)  
Granskningsbrunnen svämmade över 11.3.2026
