Ernholmin öljyvahinko, Nauvo, Parainen

Pilaantuneen maaperän kunnostuksen loppuraportti

Ernholmin öljyvahingon kunnostuksen loppuraportti

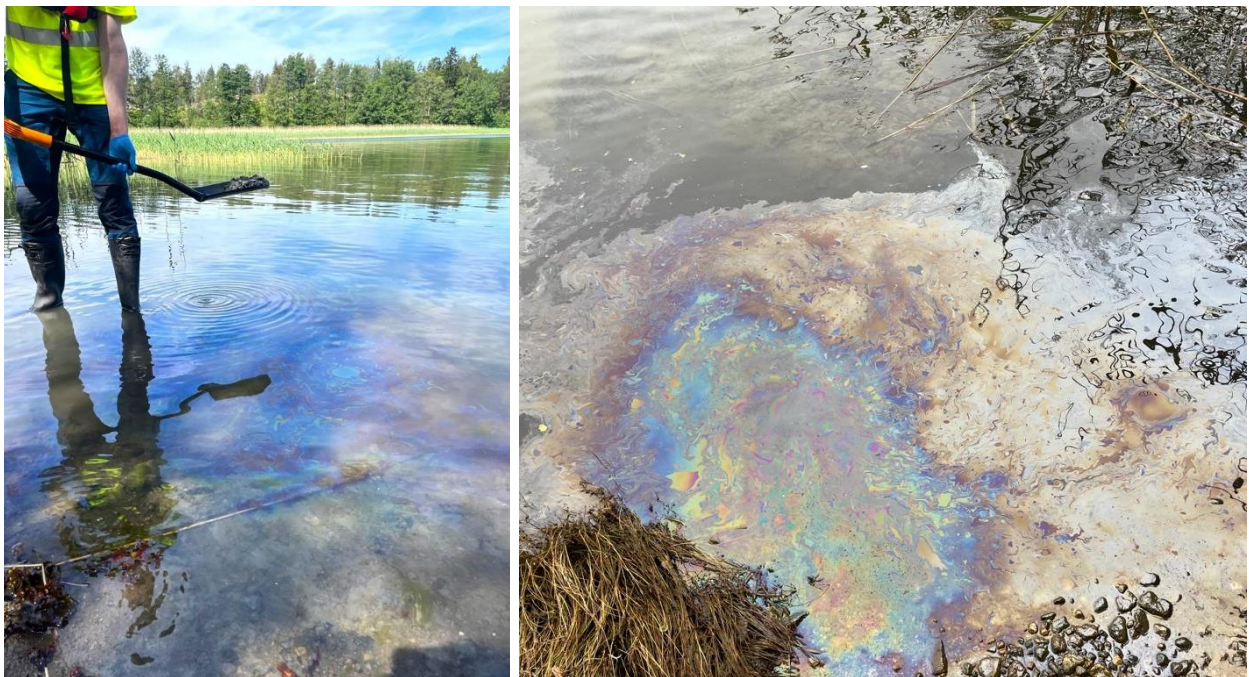
Näytteenoton aikana tehtiin aistinvaraisia havaintoja öljypilaantumasta. Ranta-alueilla todettiin paikoin selkeää öljykalvoa vapaassa vedessä. Öljyä vapautui sedimentistä ja maa-aineksesta näytteenoton aikana sekä rannalla kahlatessa (kuva 3). Voimakkaimmat aistinvaraiset havainnot öljyhiilivedyistä tehtiin kiinteistöjen 445-542-1-178, 445-542-1-146 ja Vikoma Marinan -sataman ympäristössä, kiinteistön 445-542-1-179 alueilla.

Kuva 3. Sedimentistä irtoavan öljyn muodostamaa kalvoa

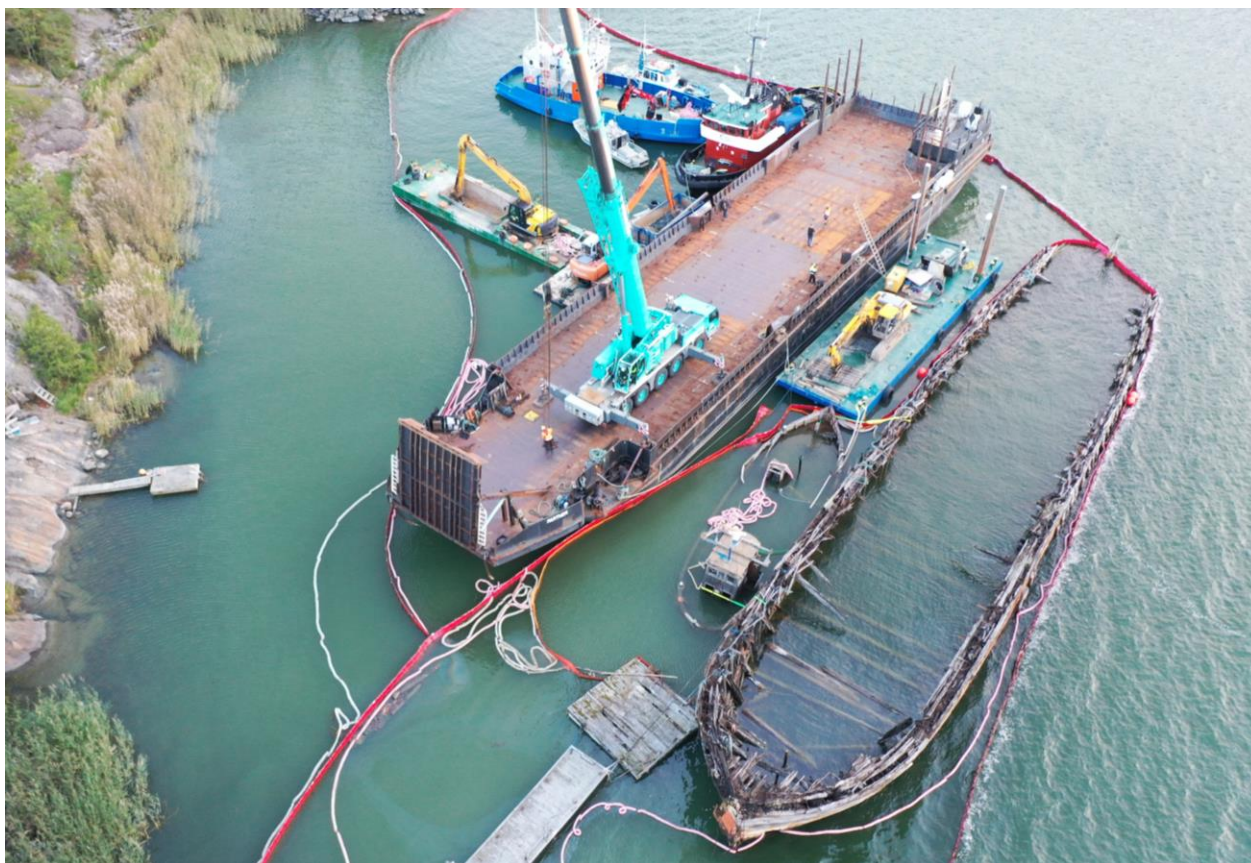
Ennen troolarin nostoa lähialueet turvattiin rajaavilla öljyvuomeilla ja vapautuvaa öljyä poistettiin vedenpinnalta öljynimeytyspuomeilla (kuva 4). Aluksen noston jälkeen aloitettiin välittömästi aluksen sisätilan tyhjennyspumppaus sukeltajien avustuksella. Alus nostettiin merenpinnalle ilman apuvälineitä ja siirrettiin satama-alueen laituriin odottamaan siirtoa romuttamolle. Noston yhteydessä aluksesta irtosi hyvin pientä öljykalvoa, joka saatiin kerättyä pois aluksen ympärillä olevilla öljynimeytyspuomeilla. Nostoa seuranneen vuorokauden aikana tarkasteltiin aluksesta mahdollisesti irtoavaa öljyä.

Kuva 4. Uponneen troolarin nosto

Troolarin nosto-operaatio toteutettiin 14–15.9.2023. Noston pääurakoitsijana toimi Airiston Aluspalvelu Oy. Nostossa käytettiin Idäntie Oy:n toimittamaa suurta proomua, jonka kannelle sijoitettiin 130 t nosturi. Proomun liikuttamiseen käytettiin hinaajaa (Kemi1).

Noston jälkeisenä päivänä 15.9.2023 aluksesta ei havaittu irtoavan öljyä ja troolari voitiin hinata merikuljetuksena noin 11 km matkan purkutelakalle Korppooseen. Aluksen hinaus suoritettiin kevyessä tuulella ja hyvää merimiestapaa noudattaen.

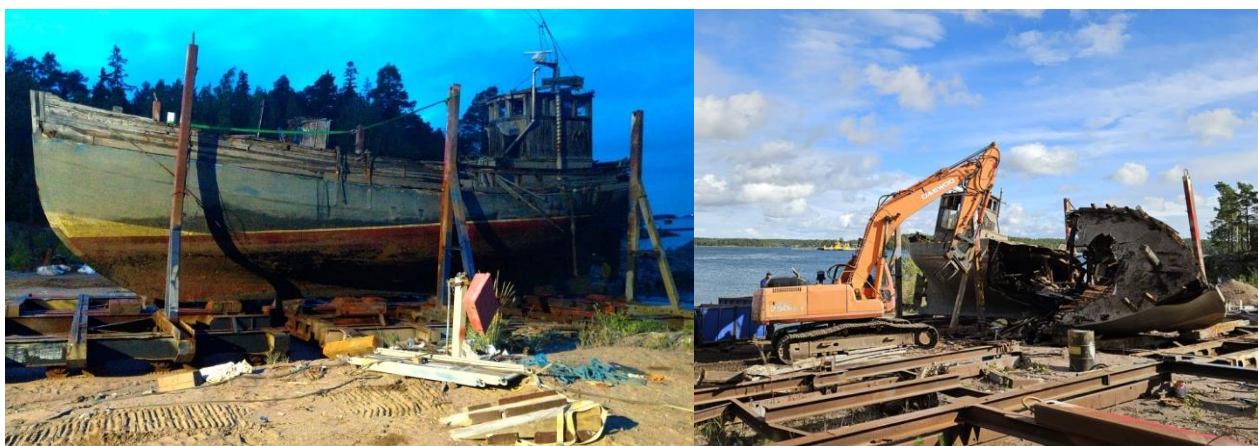
Aluksen purku suoritettiin Krivest Yard Oy:n telakalla Korppoossa (kuva 5). Aluksen purkujätteet toimitettiin Remeo Oy:n käsittelylaitokselle Kaarinaan.

Kuva 5. Troolarin purku telakalla

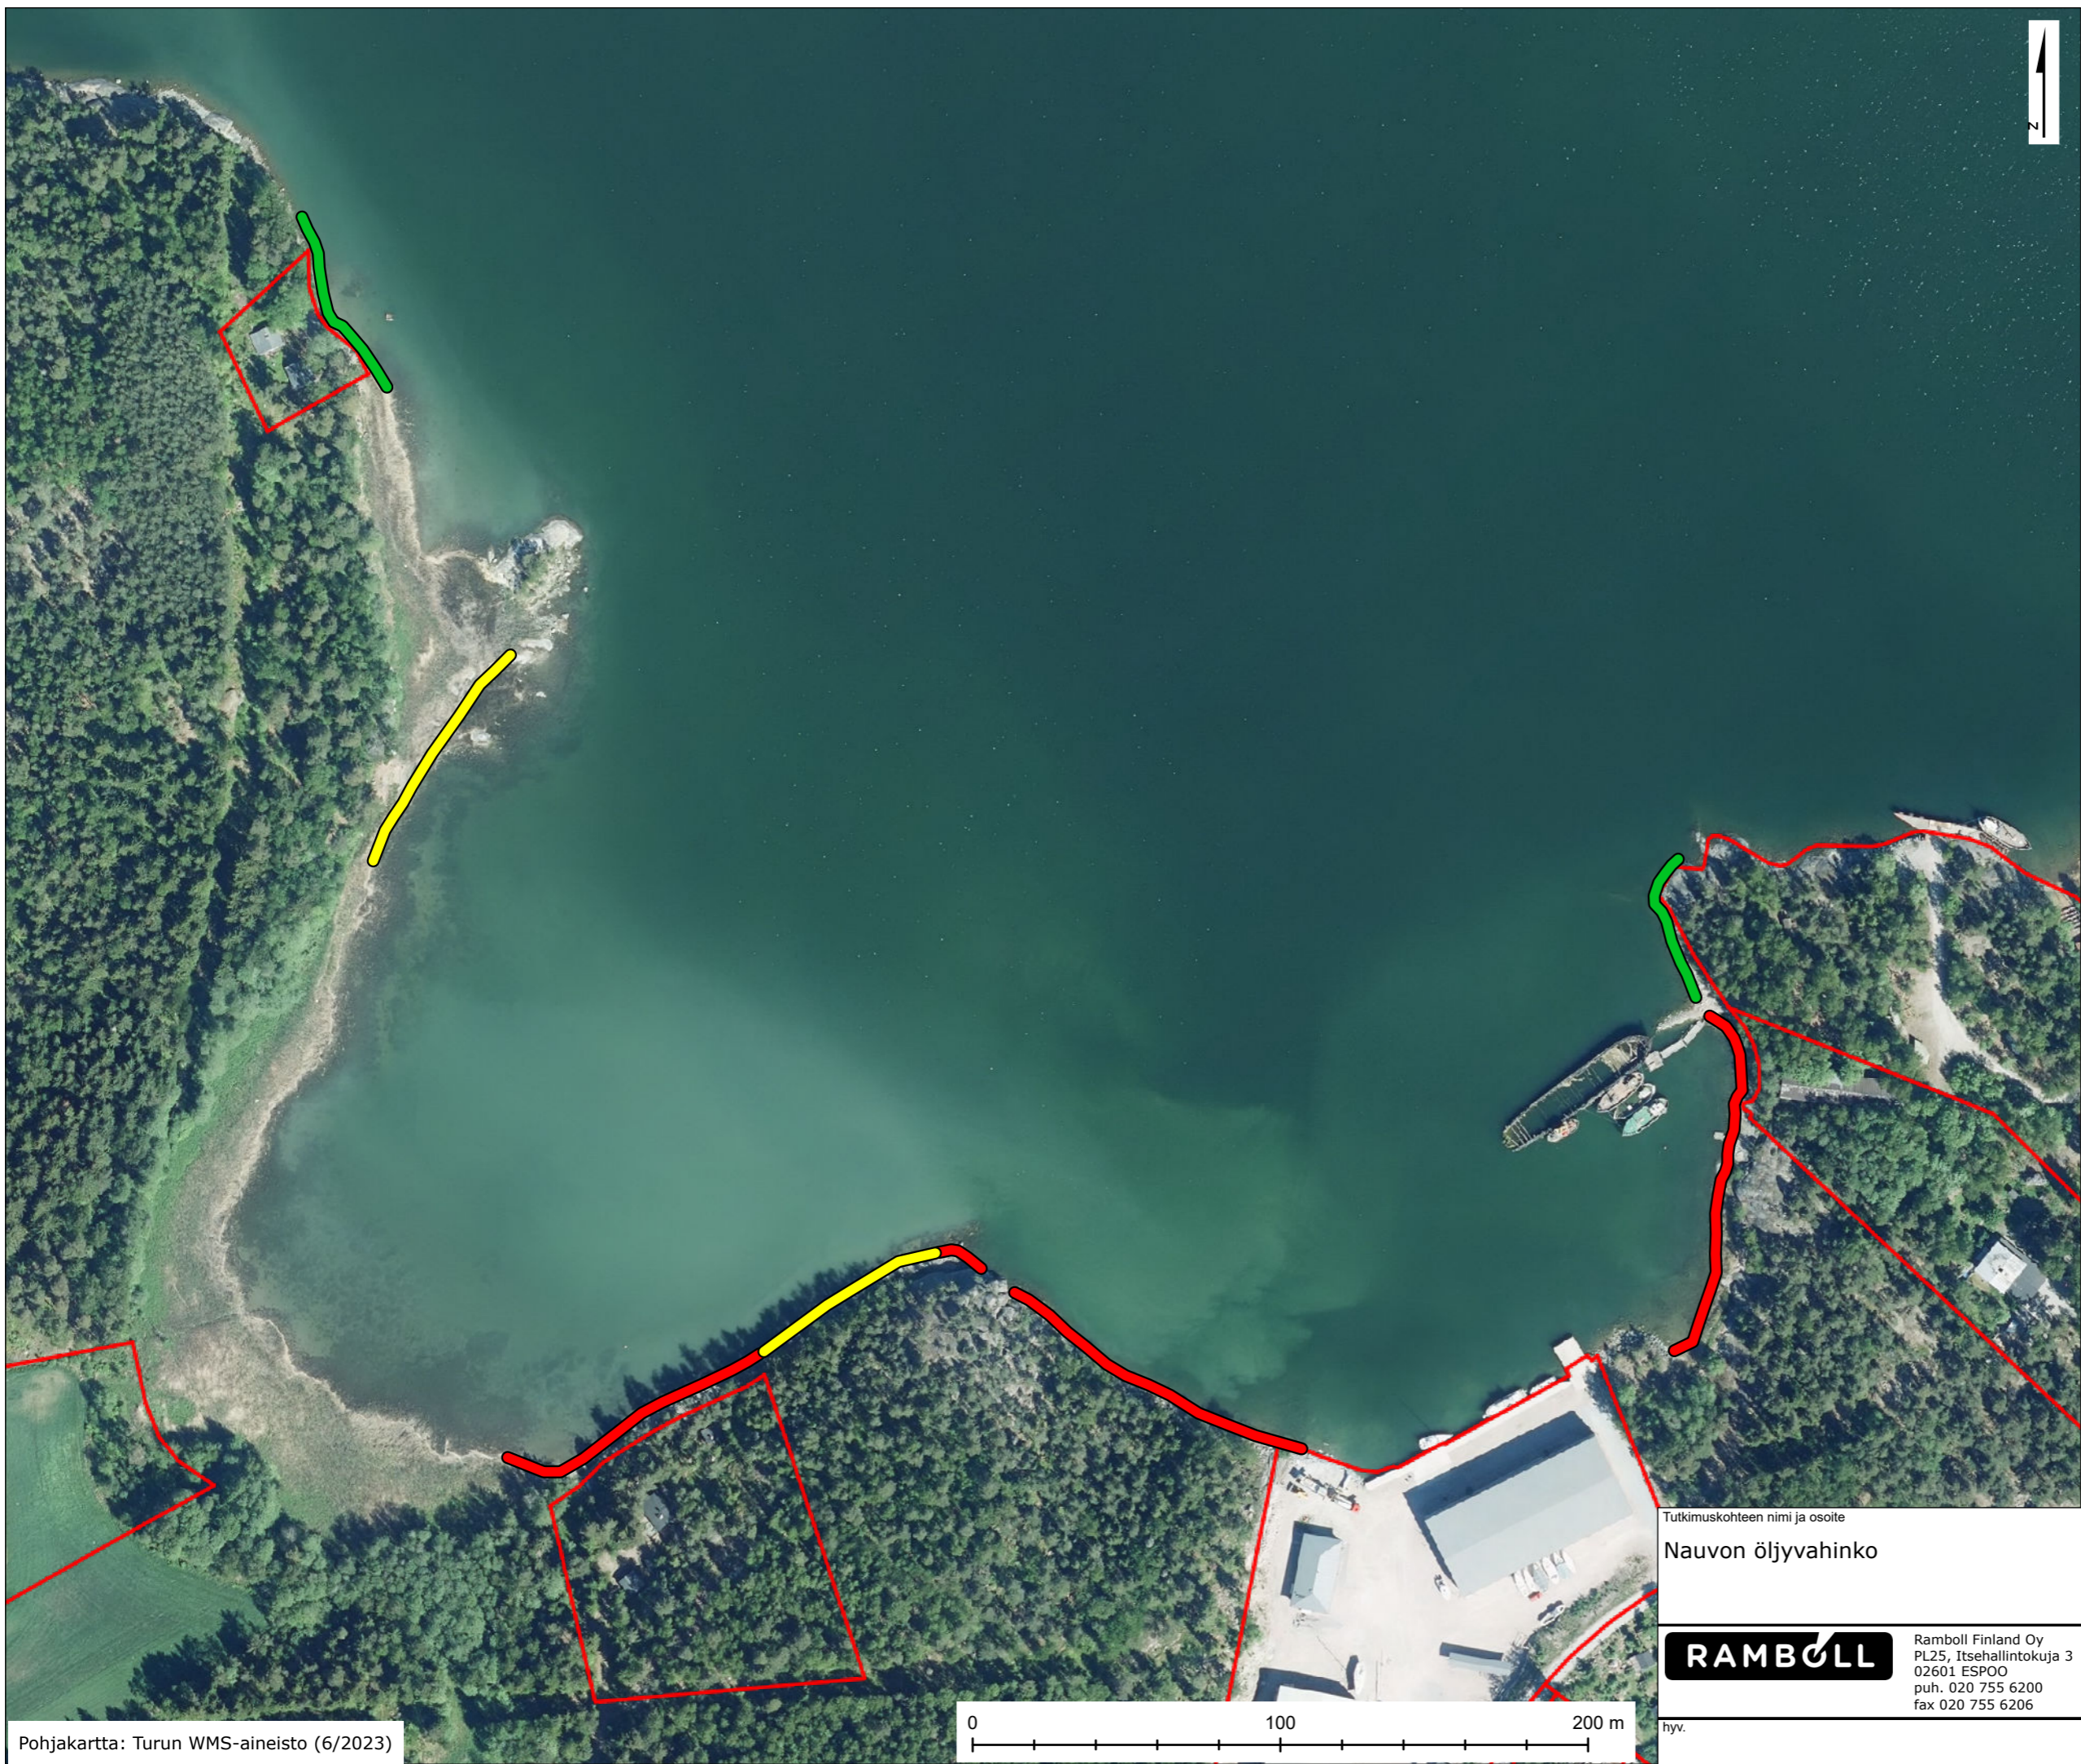
PIIRUSTUS 1

Aistinvaraisten havaintojen sijaintikartta

Merkinnät	
Aistinvaraiset havainnot	
—	ei viitteitä
—	nuhraantunut
—	likaantunut

Aistinvaraisten havaintojen sijaintikartta on esitetty piirustuksessa 1.
Maaperänäytteiden sijaintikartta on esitetty piirustuksessa 2.
Vesinäytteiden sijaintikartta on esitetty piirustuksessa 3.
Yhteenveto kenttähavainnoista ja maaperänäytteiden tuloksista liitteessä 1.
Yhteenveto kenttähavainnoista ja vesinäytteiden tuloksista liitteessä 2.

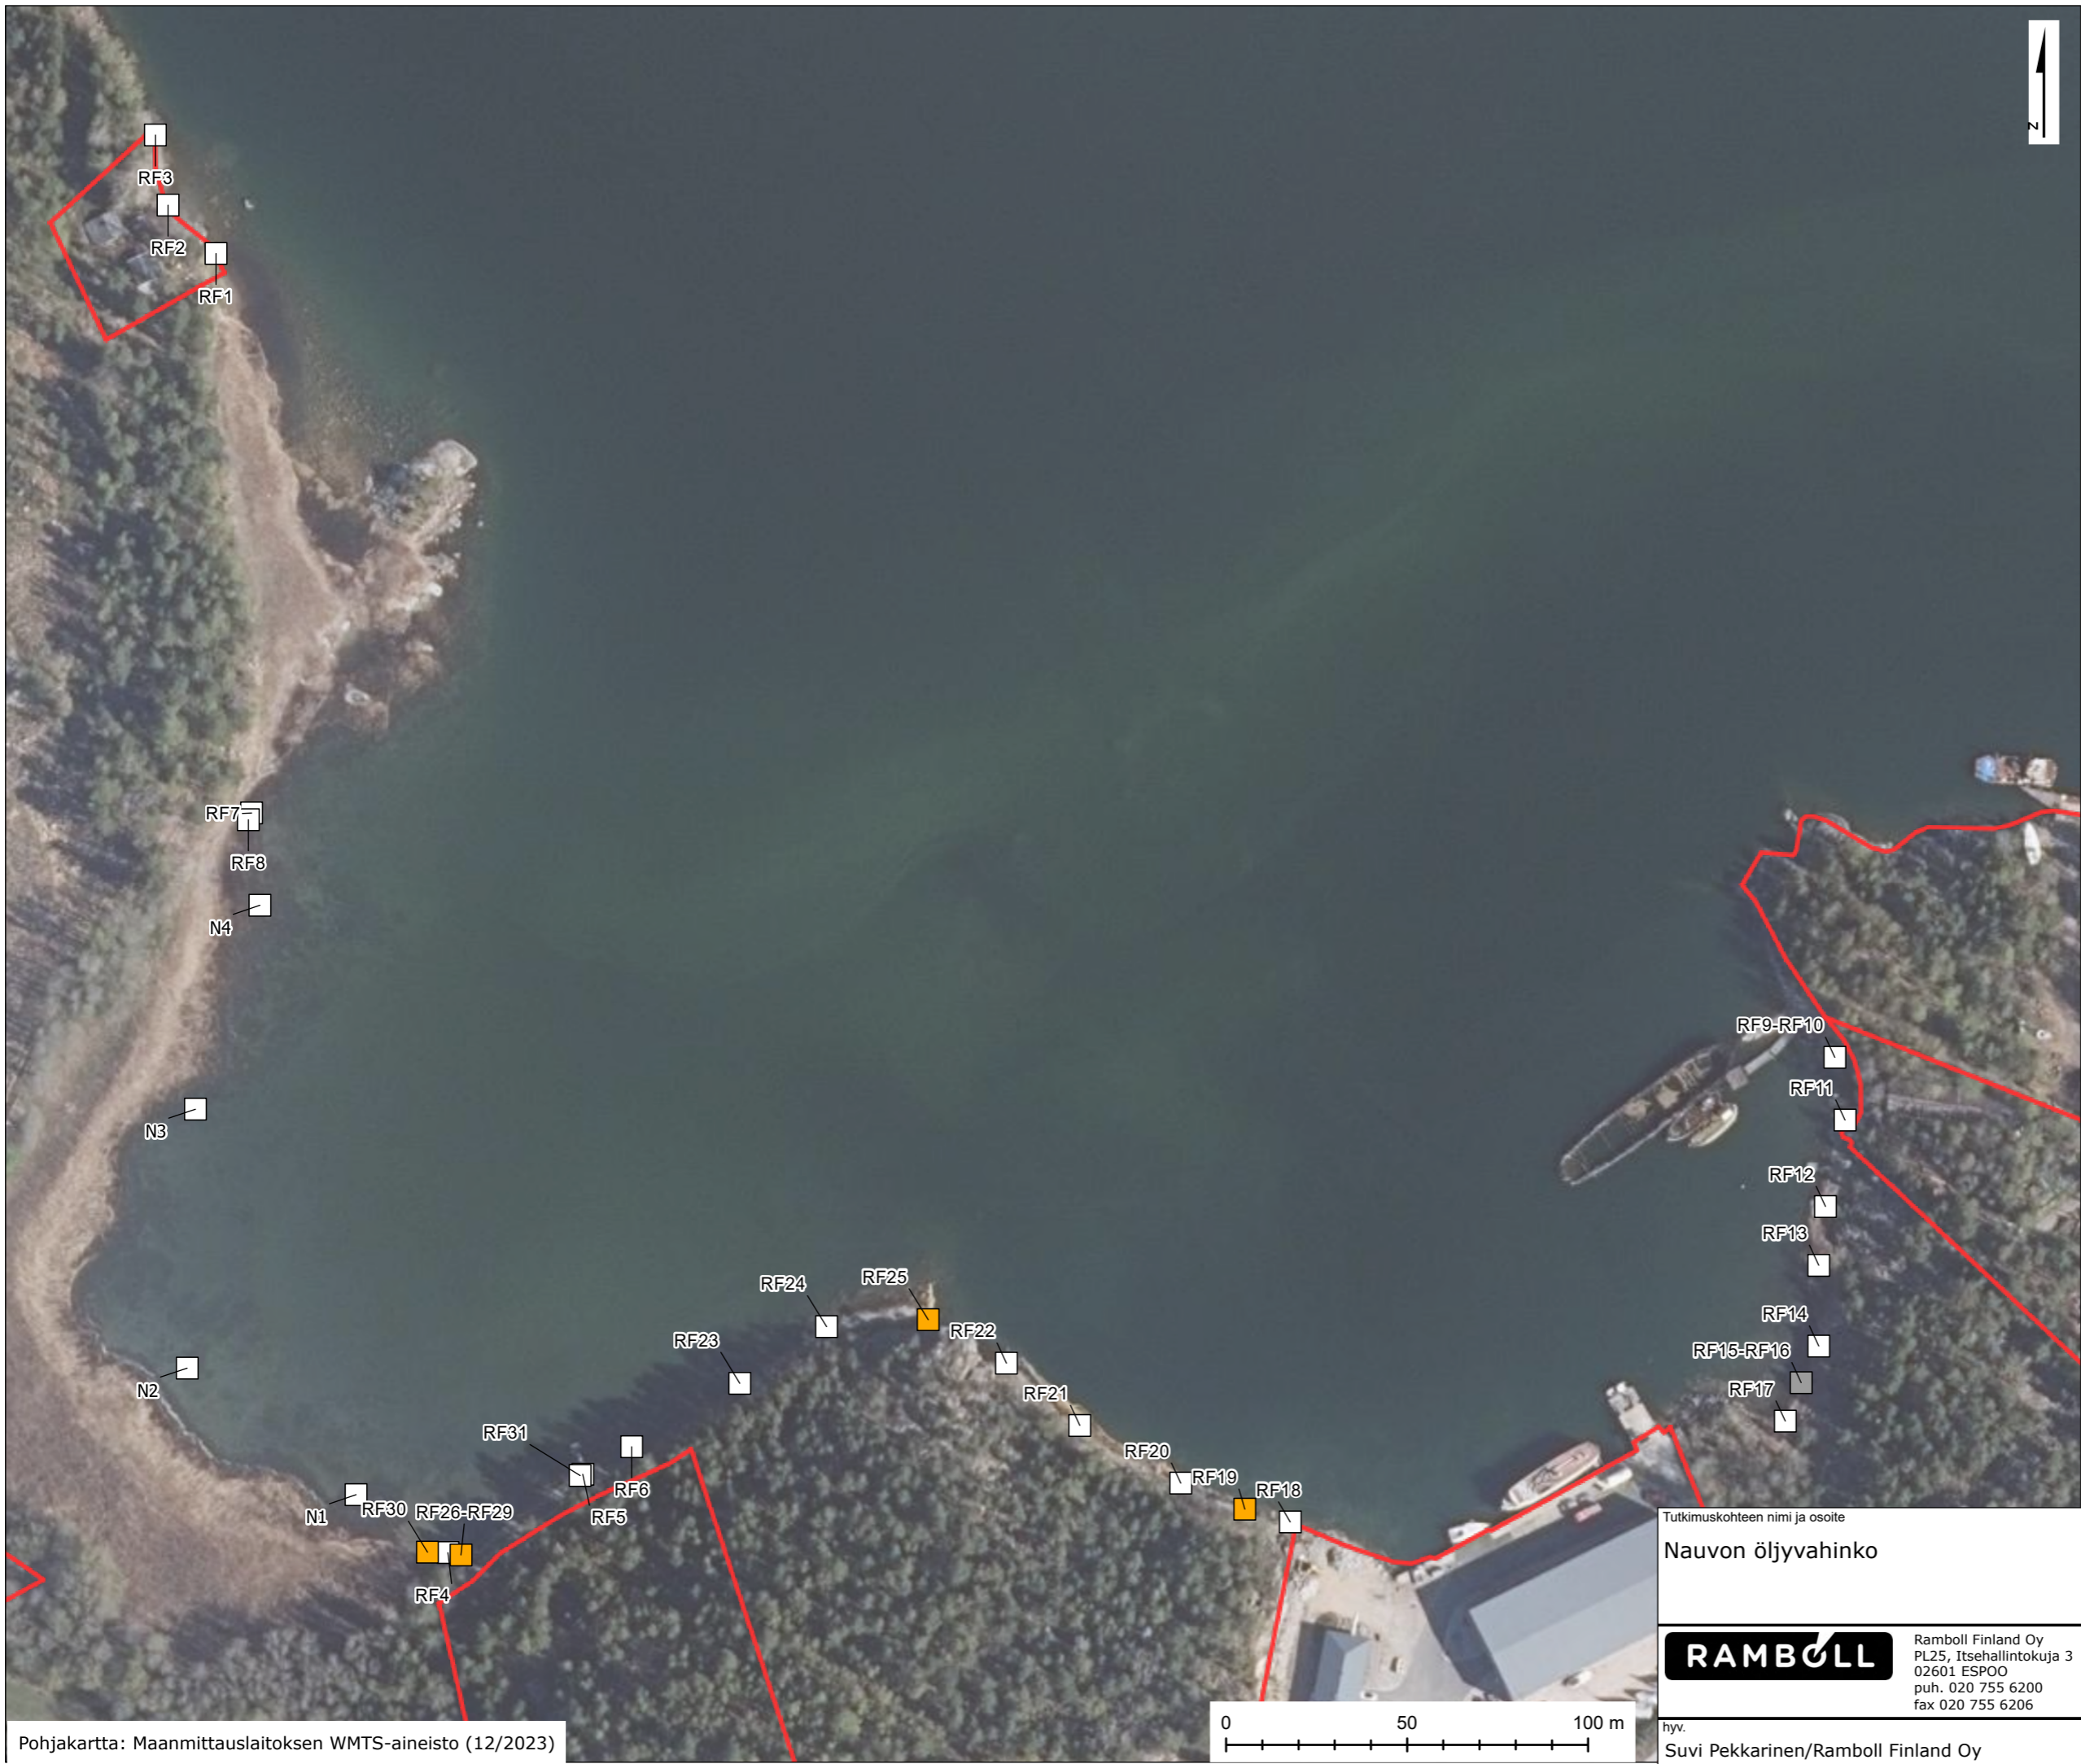
PIIRUSTUS 2

Tutkimuskartta, maaperänäytteet

□ Näytepiste (RF1-RF31, N1-N4)

- pilaantumaton
- > kynnysarvo
- > alempi ohjearvo
- > ylempi ohjearvo
- > vaarallisen jätteen raja-arvo

Maa-ainenäytteistä suoritetuissa laboratorioanalyseissä todettiin VNa 214/2007 alemman ohjearvotason (300 mg/kg) ylittäviä öljyhiilivetyjen keskitysleiden C₁₀-C₂₁ pitoisuuksia näytepisteissä RF19 (690 mg/kg), RF25 (620 mg/kg), RF28 (760 mg/kg) ja RF30 (460 mg/kg). Näytepisteessä RF16 todettiin VNa 214/2007 kynnysarvon ylittävä öljyhiilivetyjen C₁₀-C₄₀ summapitoisuus. Muut analyysitulokset jäivät alle kynnysarvotason.

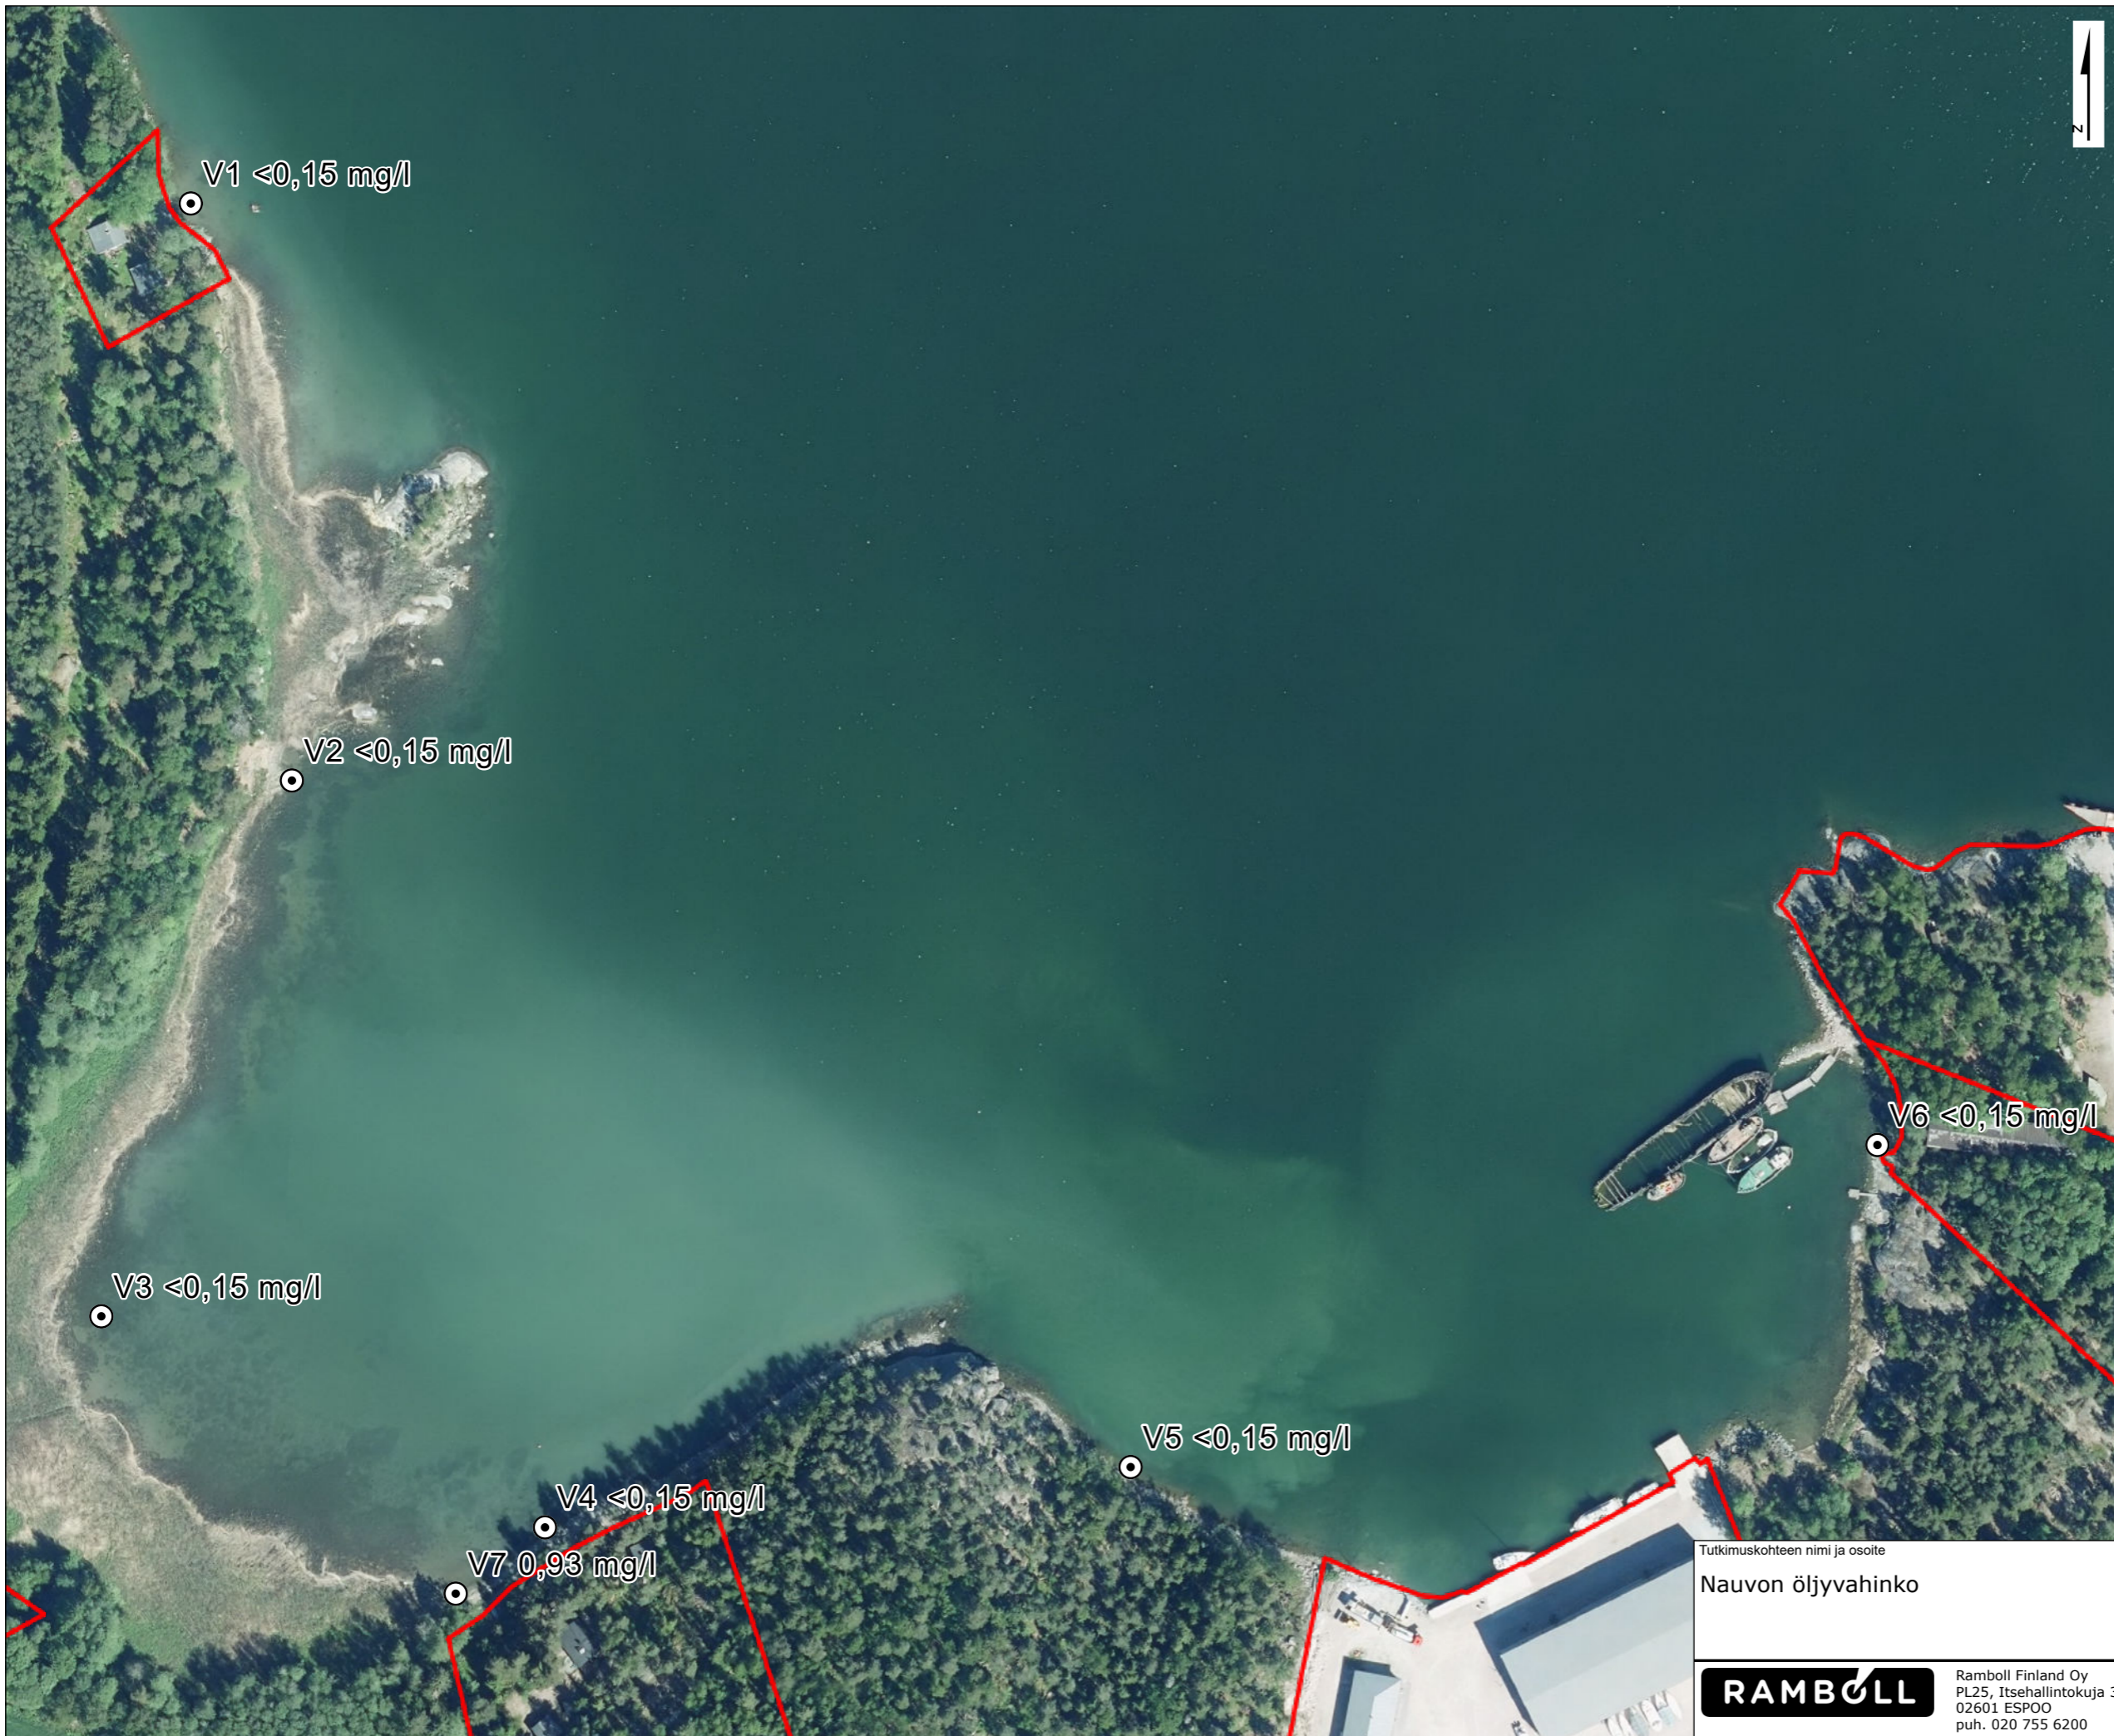
PIIRUSTUS 3

Tutkimuskartta, vesinäytteet

○ Vesinäytepiste V1-V7

V7 0,93 mg/l

Vesinäytteistä tehdyissä laboratorioanalyseissä todettiin näytepisteessä V7 öljyhiilivetyjen C₁₀-C₄₀ summapitoisuus 0,93 mg/l. Näyte V7 otettiin kahlaamisen jälkeen, jolloin öljyhiilivetyjä oli irronnut merenpohjasta selkeäksi kalvoksi. Vesinäytteet V1...V6 otettiin veneestä pohjaan koskematta. V1...V6 analyysitulokset jäivät alle laboratorion öljyhiilivetyjen määritysrajan.

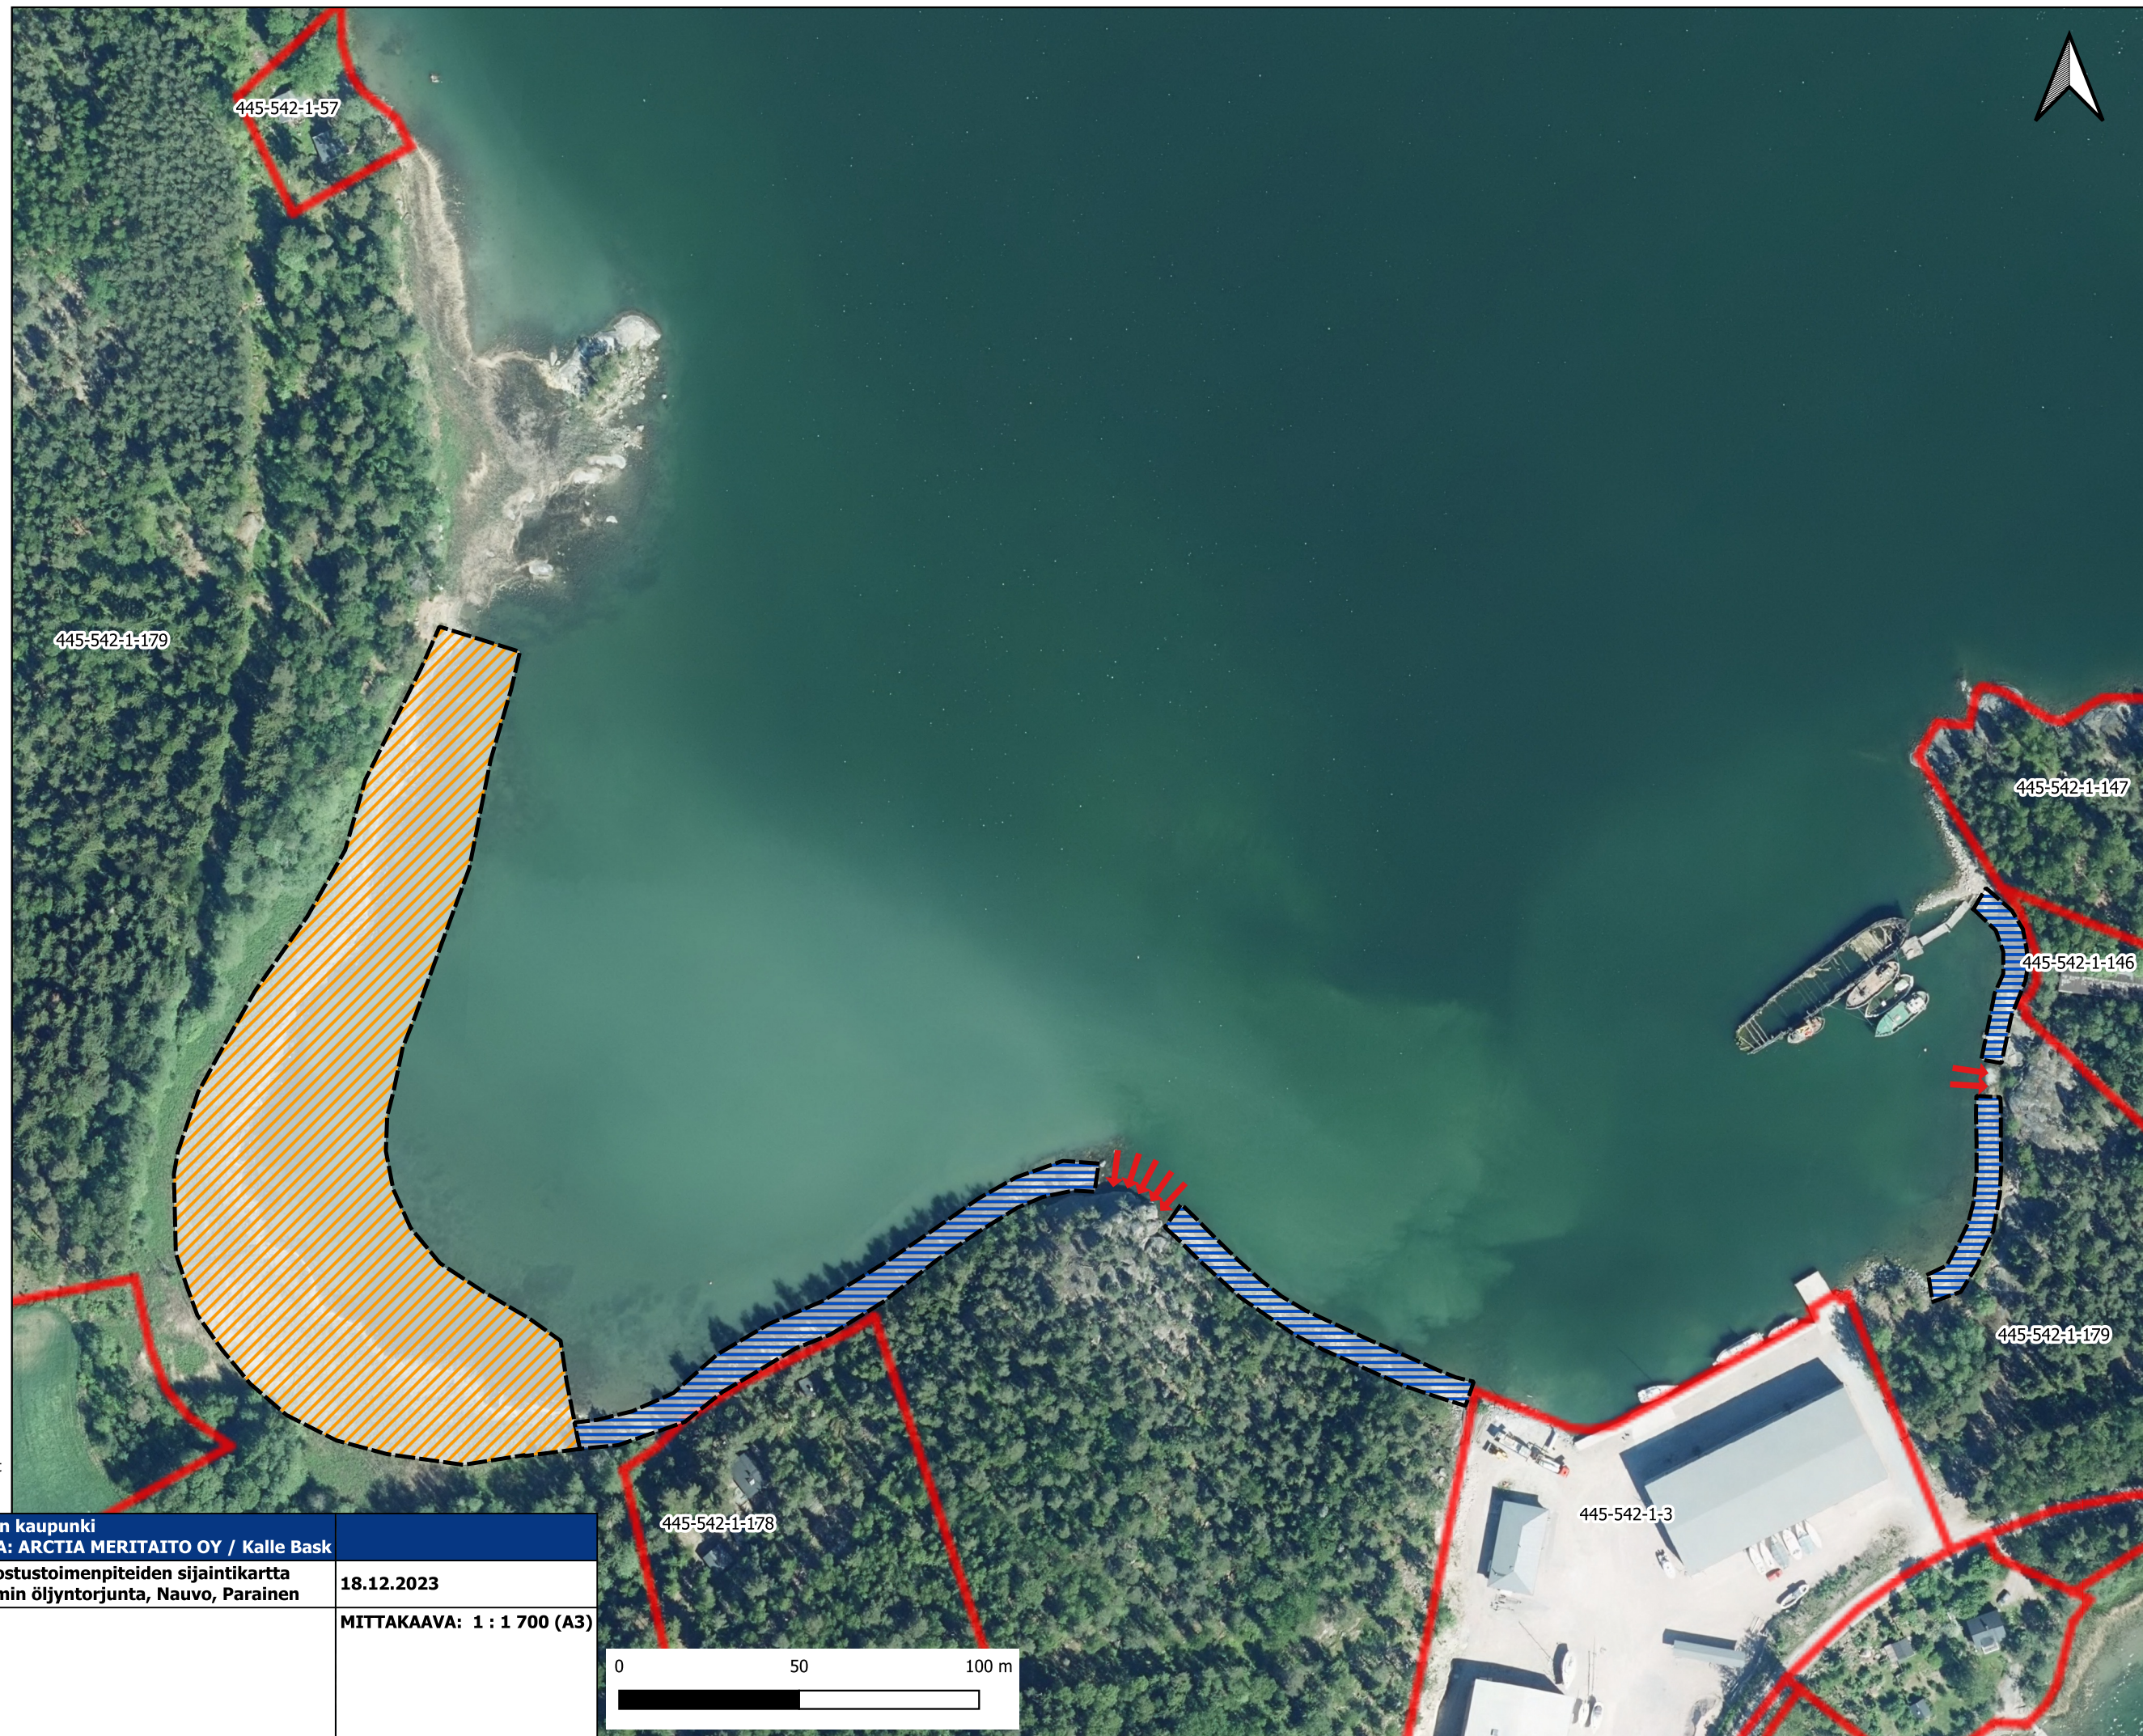
PIIRUSTUS 4

Kunnotustoimenpiteiden sijaintikartta

Maa-aineksen vaihto
-

Kaislikkoalueen niitto
-

Huuhtelu

Kunnostamisalueiden sijainnit ja tehdyt kunnostamistoimenpiteet on esitetty piirustuksessa 4.

Maa-aineksen vaihtoa tehtiin kiinteistöjen 445-542-1-178, 445-542-1-146 ja 445-542-1-179 ranta-alueilla. Näytteenotossa kiinteistöjen alueilla oli todettu kunnostustavoitteiden ylittäviä öljyhiilivetyjen (C₁₀-C₄₀) pitoisuuksia ja tehty aistinvaraisia havaintoja öljystä.

Huuhtelussa kunnostuskohteiden rannat pestään moottorivesisuihkulla, jolloin öljy saadaan irti kohteesta ja vapautunut öljy imeytetään imeytyspuomeihin. Huuhtelua tehtiin pääsääntöisesti kiinteistön 445-542-1-179 alueelle sijoittuvilla kahdella kallioalueella, sekä vähäisessä määrin maa-aineksen vaihdon yhteydessä kivisillä rannoilla Vikoma Marinan länsipuolella.

Orgaaninen aines absorboi tehokkaasti öljyä, joten ennallistamistoimien yhteydessä kontaminoitua orgaanista ainesta, kuten kaislikkoa, poistettiin niittämällä ja haravoimalla. Kaislikkoalueen niittoa tehtiin onnettomuusalueen kaislikkoalueilla, joista suurin alue sijaitsi onnettomuusalueen lounaispuolella. Niitettävän alueen pinta-ala oli noin 1 ha.

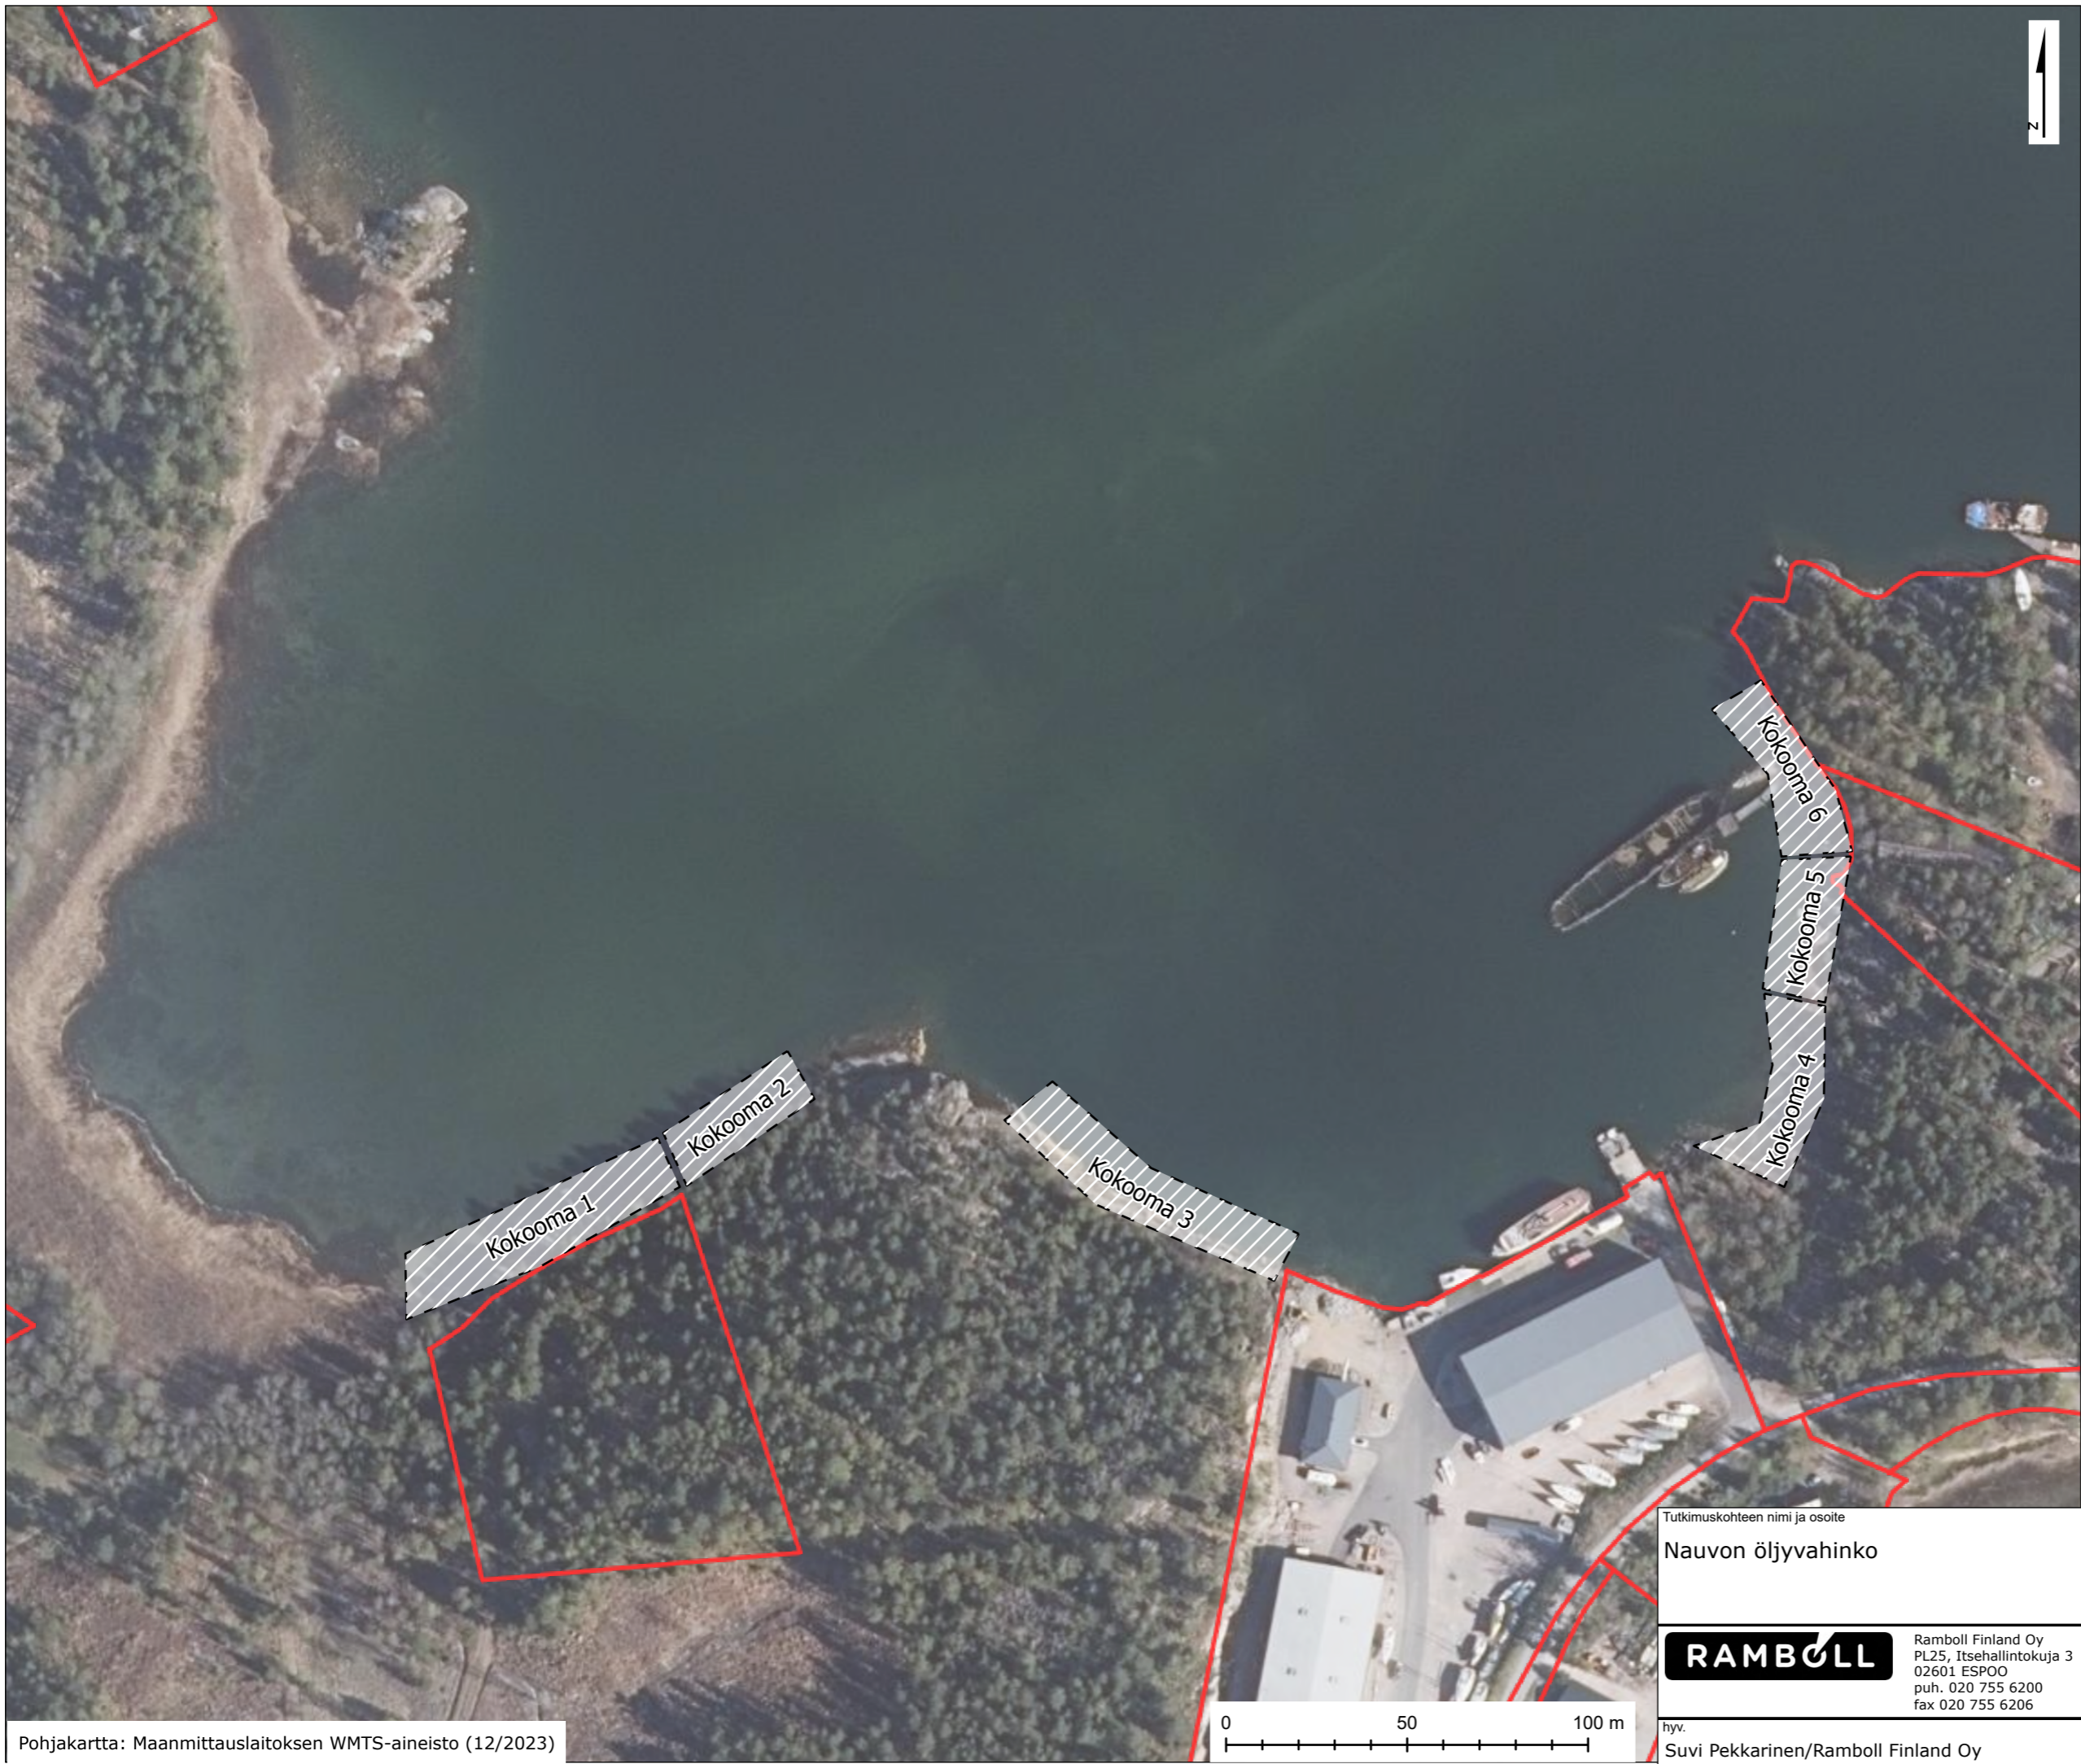
PIIRUSTUS 5

Jäännöspitoisuuskartta

Jäännöspitoisuusnäytteen
-

näytteenottoalue

Onnettomuusalueelta kerättiin yhteensä kuusi (6) jäännöspitoisuusnäytettä kokoomanäytteenottoina (Kokooma 1...6). Näytteenotot sijoituivat kiinteistöjen 445-542-1-178, 445-542-1-179, 445-542-1-146 ja 445-542-1-147 ranta-alueille. Kokooma 2 näytteen öljyhiilivetyjen C₁₀-C₄₀ pitoisuus mitattiin PetroFlag-kenttäanalyysointilaitoksella. Muiden kokoomanäytteiden osalta C₁₀-C₄₀ pitoisuudet määritettiin laboratorioanalyysillä.

Kokooma 2 jäännöspitoisuusnäytteessä todettiin öljyhiilivetyjen C₁₀-C₄₀ summapitoisuus 49 mg/kg. Kokooma 1 jäännöspitoisuusnäytteessä todettiin öljyhiilivetyjen raskaita jakeita C₂₁-C₄₀ 44 mg/kg. Muiden laboratorioissa analysoidun näytteen analyysitulokset jäivät alle laboratorion öljyhiilivetyjen määrittämiskraan.

Jäännöspitoisuusnäytteiden sijaintikartta on esitetty piirustuksessa 5. Yhteenveto jäännöspitoisuuksien tuloksista on esitetty liitteessä 1. Laboratorion tutkimustulokset on esitetty liitteessä 4.
