# Kohde

TAMMÖ

TURUN MUSEOKESKUS  
Varsinais-Suomen  
alueellinen vastuumuseo

| | Tammon ranta-asemakaavan rakennusinventointi | 17.09.2024 |

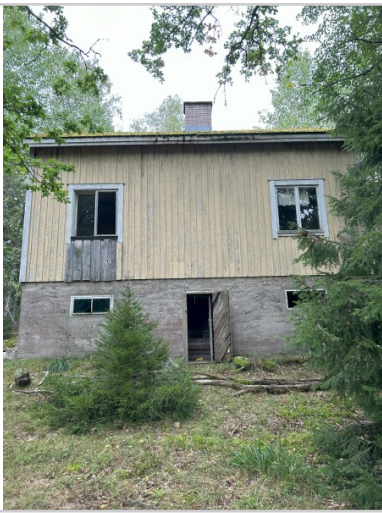
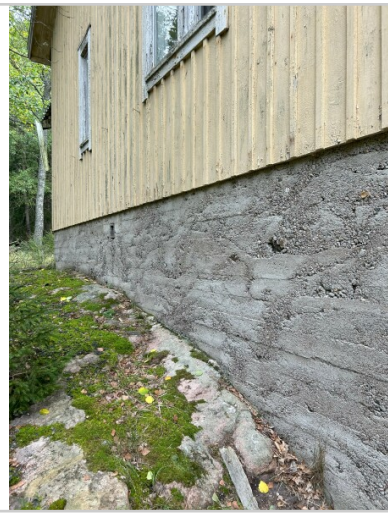
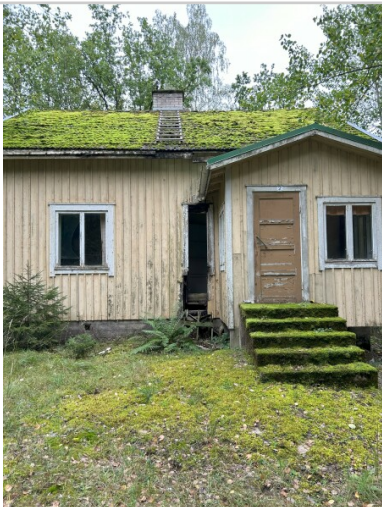
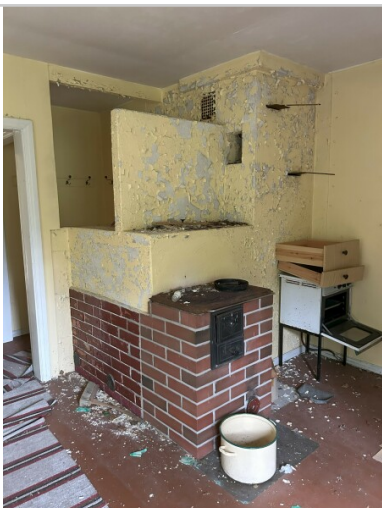
1 Asuinrakennus

| Kunto | Huono |
| Rakennushistoria | Rantakari-nimisen pientilan päärakennus, joka sittemmin muutettiin loma- ja virkistyskäyttöön. Viereinen talousrakennus ja peltotilkku kertovat maataloushistoriasta. Saaren ollessa virkistyskäytössä se on saattanut toimia mm. saaren hoitajan asuinrakennuksena. Kuisti on myöhempi lisä, se on pylväiden päällä ja sen johdosta alkuperäinen ikkuna on jäänyt nurkkaan. Muuten rakennuksen sokkeli on valettua betonia saaren kaikkien muiden 1940-1950-luvun rakennusten tapaan. Kuistin katto on uusittu vihreällä pellillä ja samalla alakaton panelointi uusittu. |
| Erityispiirteet | Tyypillinen jälleenrakennuskauden rakennus, joka mittasuhteiltaan ja ulkomuodoltaan muistuttaa rintamamiestaloa. Rakennusta leimaa yksinkertainen ulkoasu, mikä on kesämajarakennuksia riisutumpi. |

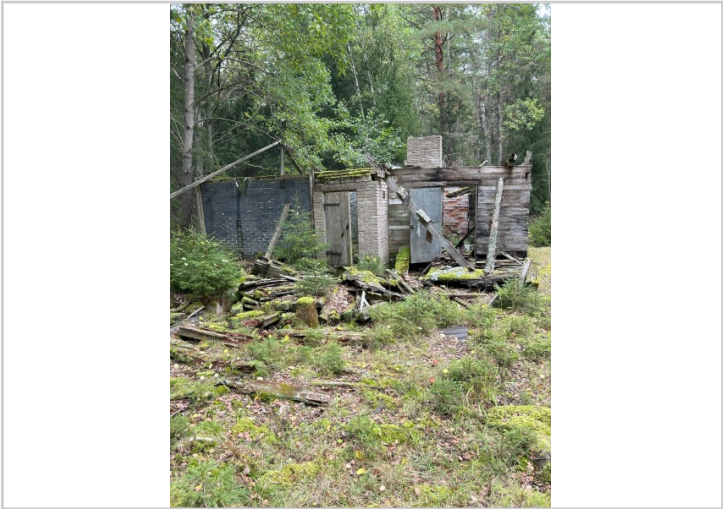
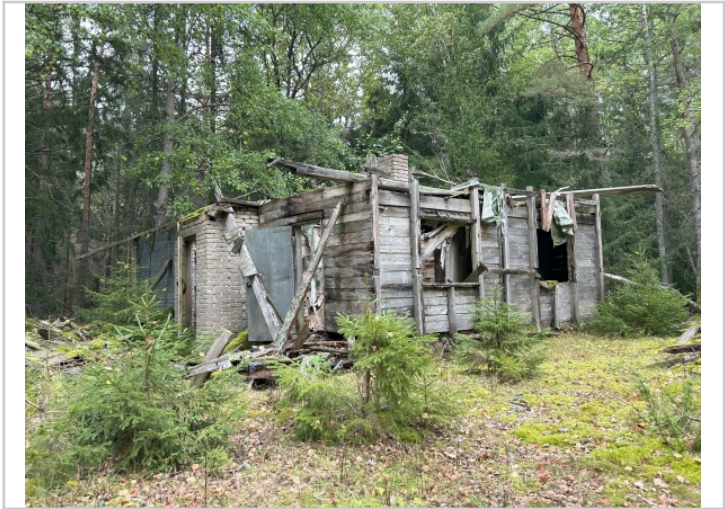
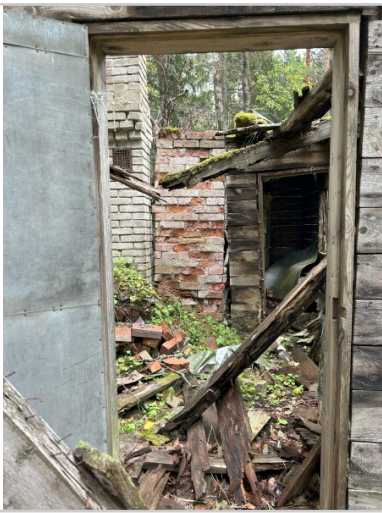
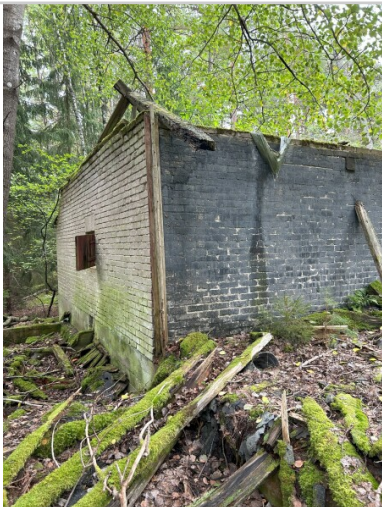
2 Talousrakennus  
Ynnillä Heini 18.09.2024

| Kunto | Huono |
| Rakennushistoria | Vuoden 1951 ilmakuvassa rakennus on nykyistä laajempi ja siinä näyttäisi olevan kylmä ja lämmin osa. Kevytrakenteisempi betonipilareiden päälle rakennettu kylmä osa purettiin 15-20 vuotta sitten. Jäljelle jääneen osan punatiiliset ja betonitiiliset seinät viittaavat eri rakennusaikoihin. |
| Sisätilakuvaus | Rakennus on laajalti sortunut eikä sen sisätilojen tilaratkaisua voi tarkemmin määritellä. Hormi viittaa karjakeittiöön ja rakennuksen pohjoisosissa on ilmeisesti ollut navetta, mihin viittaa myös rakennuksen koillispuolella sijaitseva sontaruuma. |
| Muut tiedot | Säilyneissä ulkoseinissä rakennuksen eteläjulkisivussa pystyrankarakenne on hirttä, sen ulko- ja sisäpuolella osa laudoituksesta ja ikkuna-aukotus on säilynyt, mutta ikkunalasitus ja katto puuttuvat. Pohjoisosissa ulkoseinät ovat betonitiiltä, jotka nousevat suoraan samassa linjassa valetun sokkelin yllä ja osa betonitiiliseinästä on pietty. |

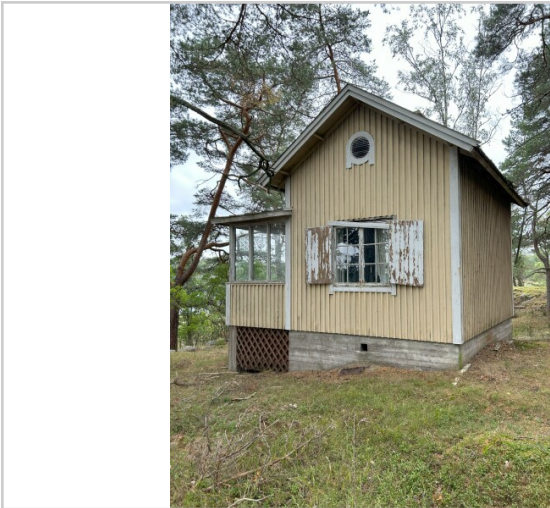
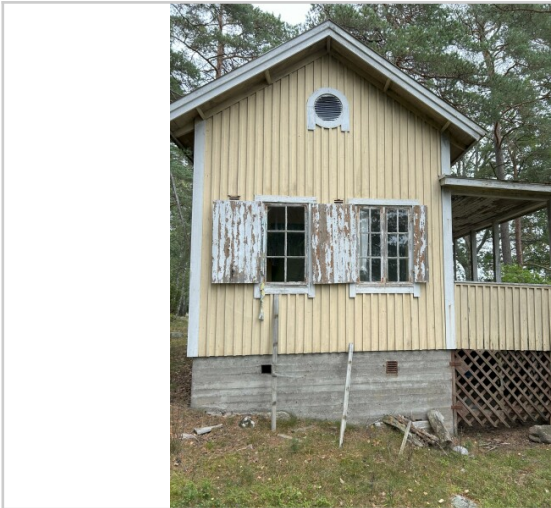
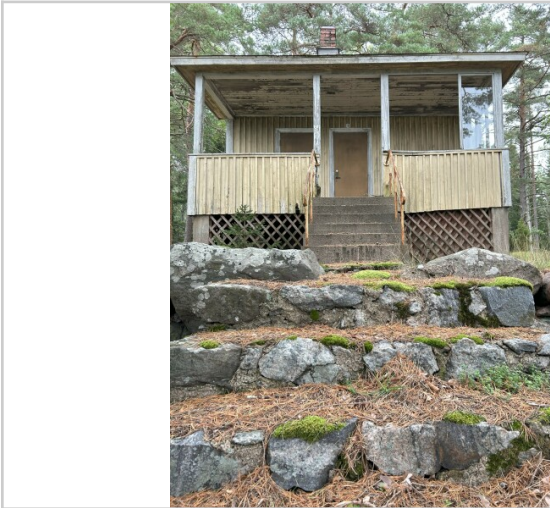
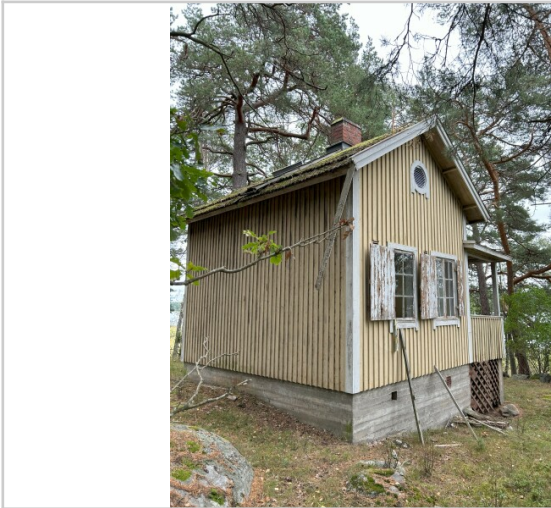
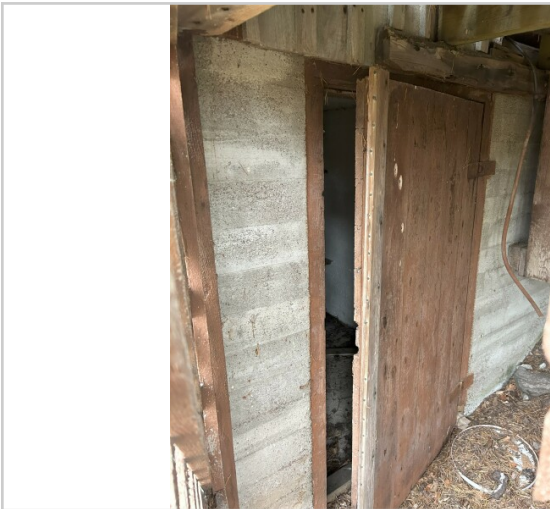
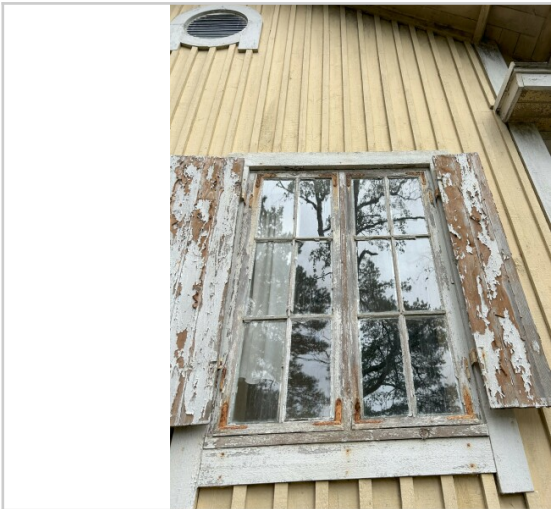
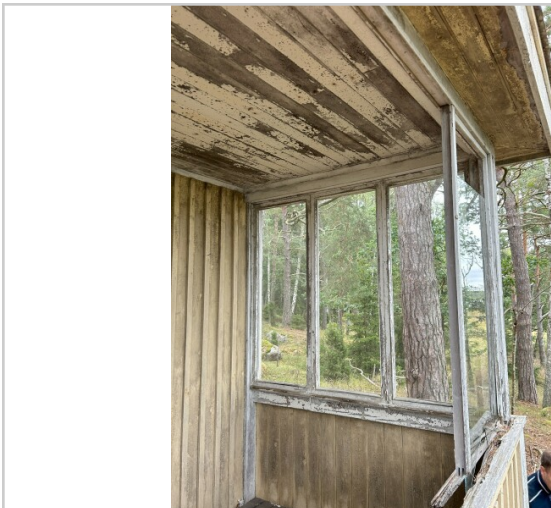
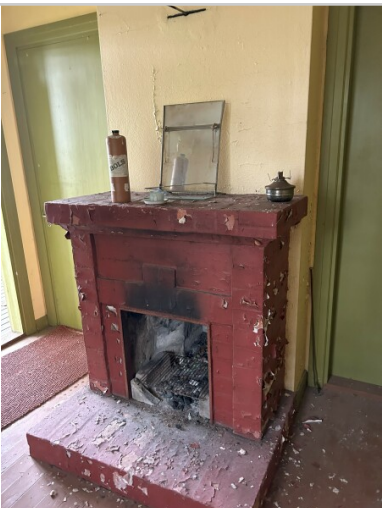
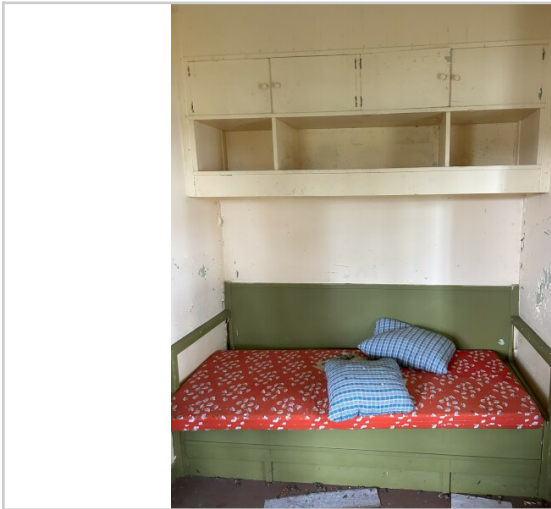
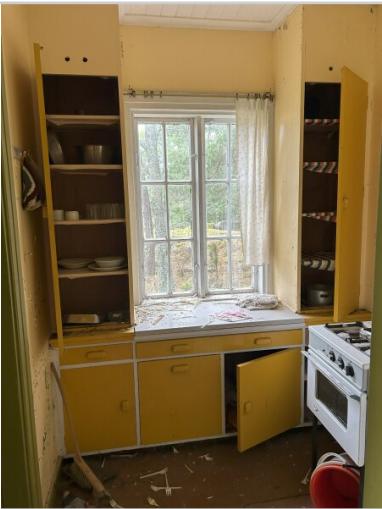
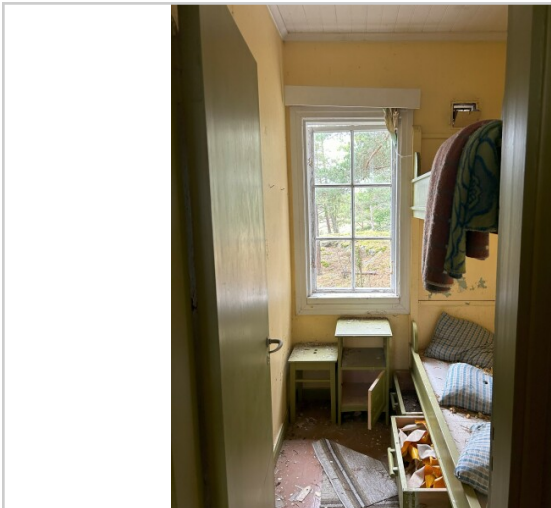
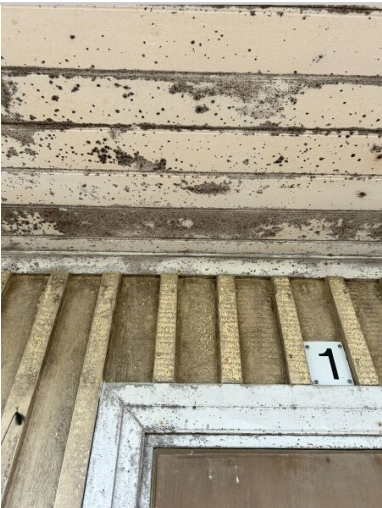
3 Kesämökki  
Ynnillä Heini

| Kunto | Huono |
| Rakennushistoria | Tehty alun perin ja toiminut koko käyttöikänsä kesämajana, jota Partekin työntekijät ovat voineet varata/vuokrata. Ainoita selkeitä muutoksia on pintojen maalaaminen, kuistin osittainen lasittaminen ja lattian uusiminen. |
| Erityispiirteet | Samalainen kuin rakennus numero 9, mutta hieman pienempi ja paremmin säilynyt alkuperäisessä asussa, joskin nykyisin selvästi rakennusta 9 huonokuntoisempi. Edustaa loma-asumista: katettu kuisti edustalla meren suuntaan, pyöreä tuuletusikkuna katonharjan alla, ruutuikkunat joissa suljettavat luukut ulkopuolella, betoniportaat joiden edustalla tasattu oleskelualue, säleikön peittämä alapohja kuistin alla. Nämä piirteet viittaavat huvilarakentamiseen, ne on toteutettu pelkistetyssä muodossa. |

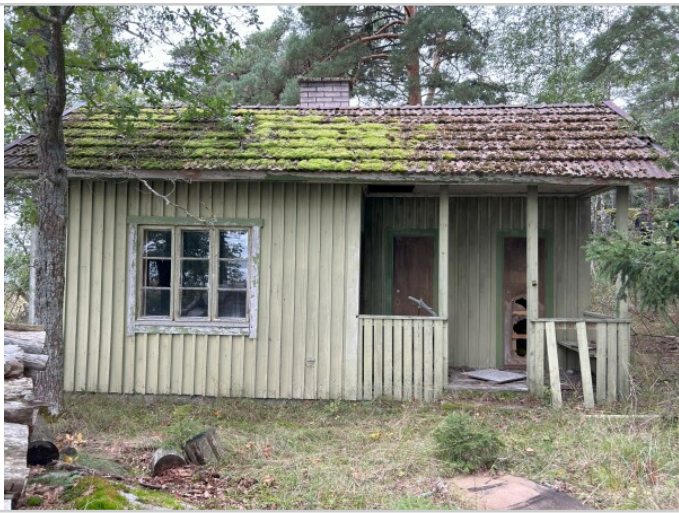
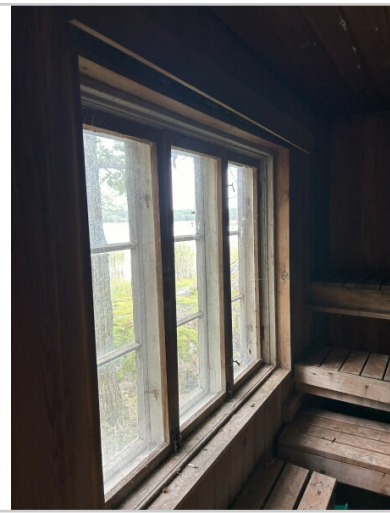
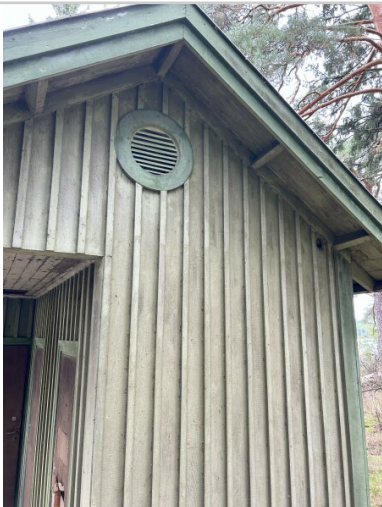
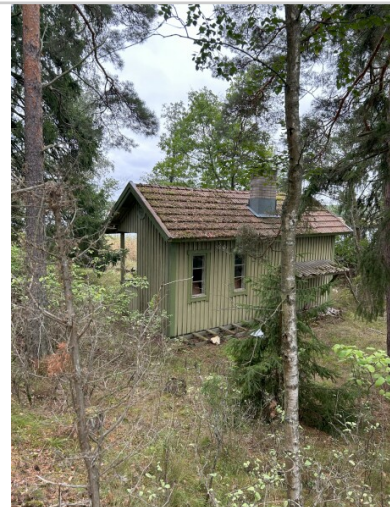
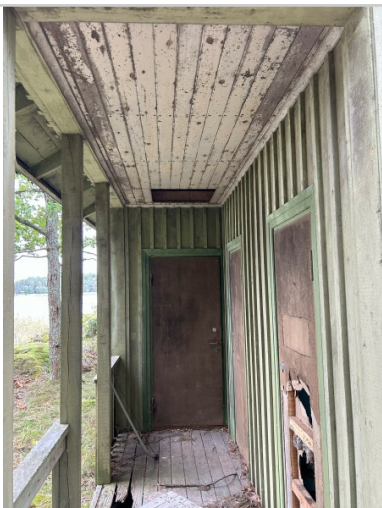
4 Sauna

| Kunto | Huono |
| Rakennushistoria | Rakennuksessa on samalainen pyöreä tuuletusikkuna kuin rakennuksissa 3 ja 9, ja myös muilta käytetyiltä materiaaleiltaan ja mittasuhteiltaan se muistuttaa näitä rakennuksia ja on todennäköisesti samanaikainen. Rakennuksen piippu on uusittu kahitiilestä ja pellitetty. Myös saunatilan kiuas ja alakaton panelointi on uusittu. |
| Sisätilakuvaus | Rakennuksen koillispäädyssä on kuisti merinäköalalla, ja penkki vilvoitteluun, eteläpäässä on saunahuone jossa on pystypaneloidut seinät ja valettu betonilattia. Kuistilta on käyntiin kahteen kapeaan tilaan, jossa on pystypaneloidut seinät ja penkit laskutilaksi. Pukuhuoneet ovat voineet palvella kahta eri seuruetta tai eri sukupuolia. Ovien helotukset ja pukinsarivetimet viittaavat 1950-lukuun. |

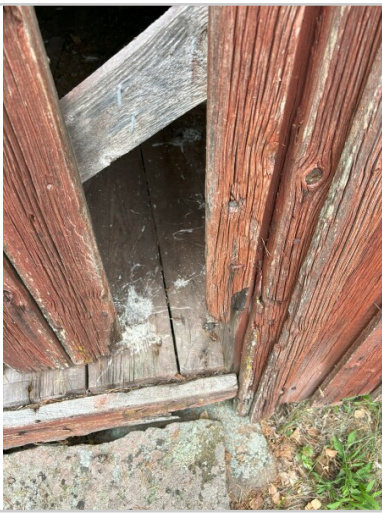
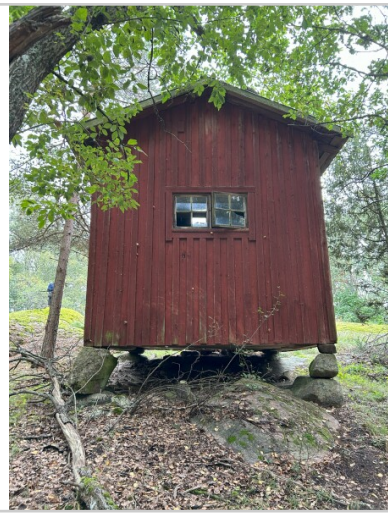
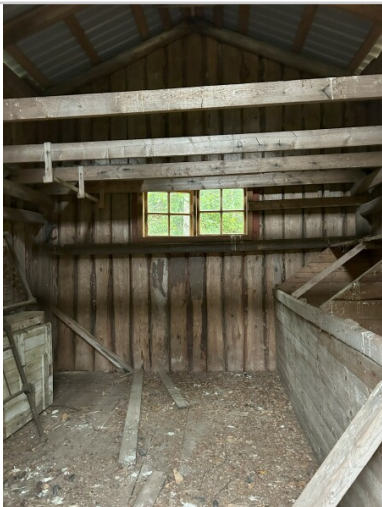
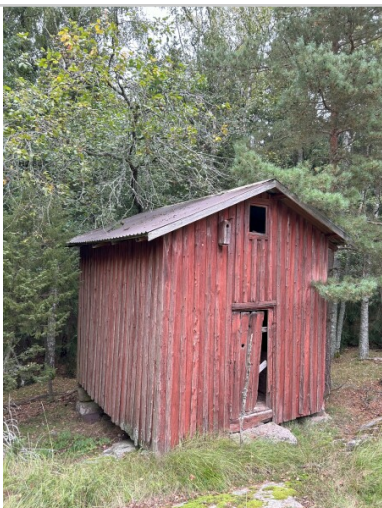
5 Aitta

| Kunto | Huono |
| Rakennushistoria | Tyypillinen maatilojen pihapiirien aittarakennus, jonka ylemmän puolikerroksen lattia on purettu, vesikatto uusittu (aiempi kate purettu) ja luoteisjulkisivuun mahdollisesti lisätty ikkunoita kun käyttötarkoitus on vaihtunut aitasta yleiseen säilytykseen. |
| Erityispiirteet | Saaren vanhimpia rakennuksia, mistä kertoo julkisivussa käytetyt taotut naulat, leveät julkisvu- ja lattialaudat. |
| Sisätilakuvaus | Yksi korkea huonetila, jonka koillisseinustalla on kiinteitä laareja. Niissä on säilytetty viljaa. Ylemmän puolikerroksen lattia on purettu, vain poikittaiset vasahirret on jäljellä. |
| Muut tiedot | Nurkkakivien ja kallion päälle rakennettu rakennus, jonka porraskivenä on laakakivi. |

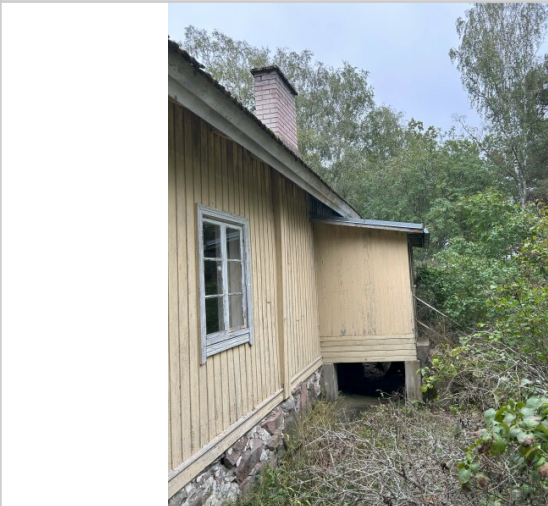
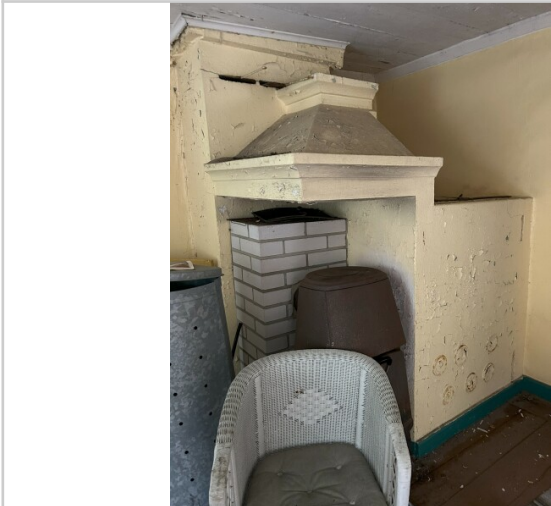
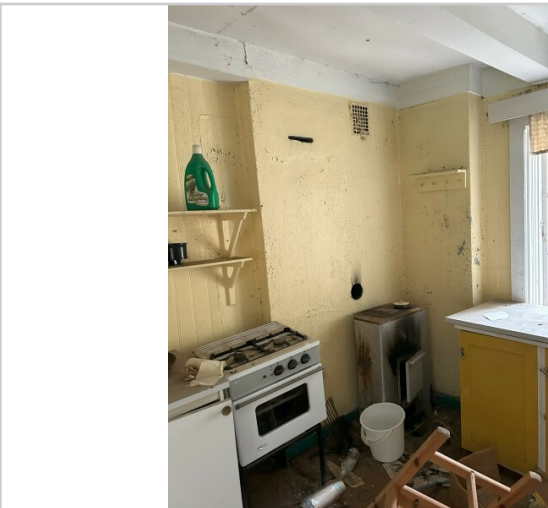
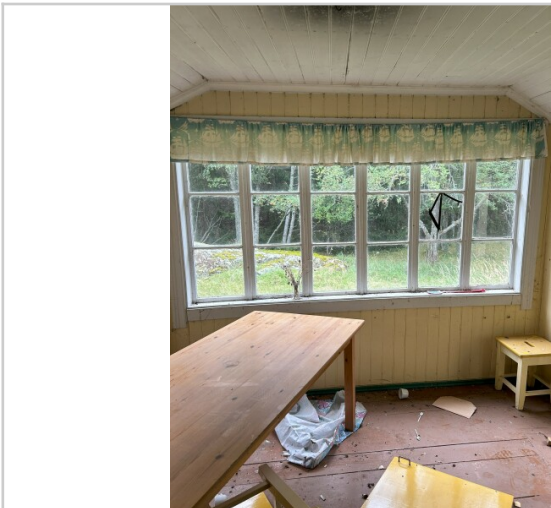
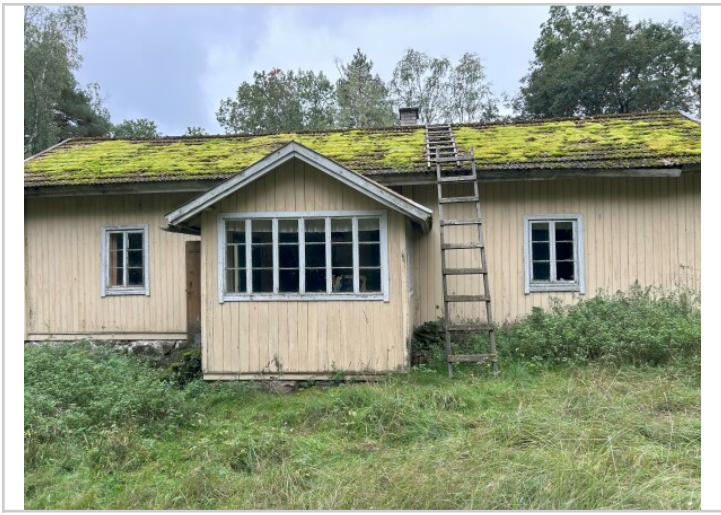
6 Talonpoikaistalo  
Ynnillä Heini 18.09.2024

| Kunto | Huono |
| Rakennushistoria | Heinola-nimisen pientilan päärakennus, joka on sittemmin muutettu vapaa-ajan asutukseen. Rakennuksen kaakkoispäässä oleva huone (alkuperäinen tupa) ja osa keskimuurin toisella puolella olevaa nykyistä keittiötilaa kuuluvat hirsirakenteisena alkuperäiseen osaan. Hirsiosa näkyy julkisivussa följareina. Keittiön vieressä on todennäköisesti ollut pieni eteistila. Keittiö-osaa, joka alun perin on todennäköisesti ollut kammari, on jatkettu luoteeseen lautarakenteisena ja koilliseen lisätty kookas kuisti. 1940-1950-luvun muutostöissä, joissa rakennus muutettiin kesämajakäyttöön, keittiöstä on lohkaistu tilaa pienille nukkumahuoneille ja kahteen huoneistoon jaettu rakennus on saanut omat sisäänkäynnit kuisteineen merenpuoleiselle lounaisjulkisivulle. Nämä sisäänkäynnit vastaavat tyyliään ja rakennustavaltaan rakennusten 3 ja 9 sisäänkäyntejä. Muutoksiin kuuluu myös ikkunoiden uusiminen, piipun uusiminen ja tulisijamuutokset. |
| Erityispiirteet | Saaren talonpoikaishistoriasta kertova, tyyppilinen maatalorakennus. Hirsinen osa on ilmeisesti 1800-luvulta, vaikka tuon ajan kartoissa päärakennus näyttää sijainneen lähempänä saaren keskiosia. Rakennusta on sittemmin laajennettu ja muokattu kesämajakäyttöön, muutokset on tehty yhtenevällä tavalla 1940-1950-luvun uudisrakennusten kanssa. |
| Sisätilakuvaus | Rakennuksessa on kookas, ikkunoilla varustettu kuisti koilliseen. Sitä on laajennettu alkuperäisestä eteisestä. Kuistista on kulku kaakkoon rakennuksen alkuperäiseen osaan kuuluvaan tilaan, joka on alun perin toiminut tupana. Siitä kertoo nurkan leivinuuni. Entiseen tupaan on avattu kulku lounaispuolelta uuden kuistin kautta. Rakennuksen luoteispäässä on myöhemmin keittiönä toiminut tila tulisijoihin ja siitä erotetut kaksi nukkumahuonetta. |

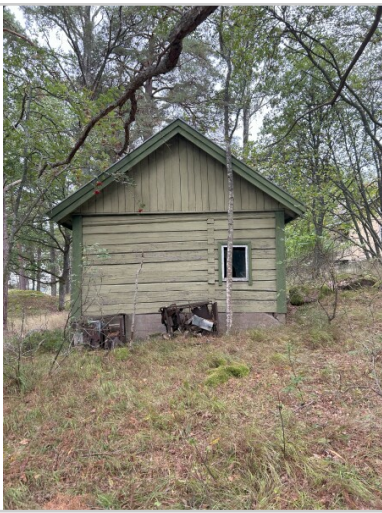
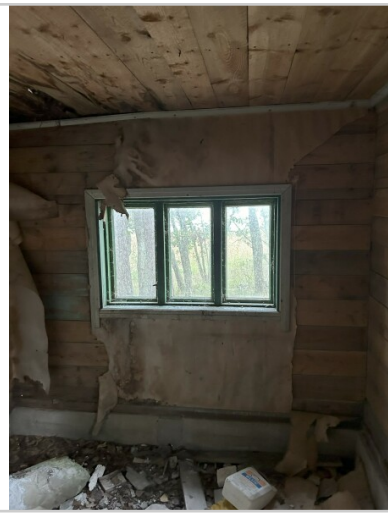
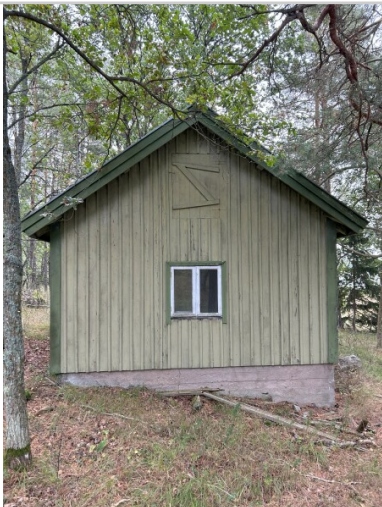
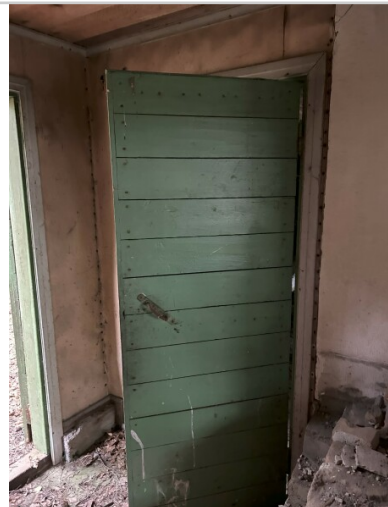
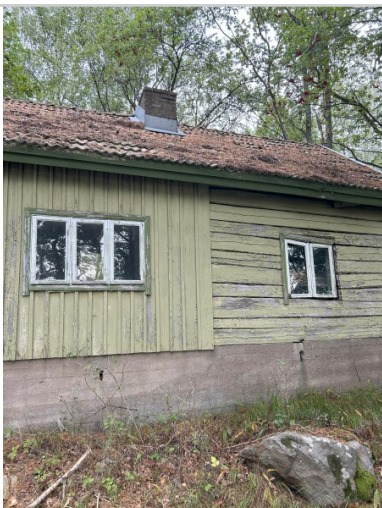
7 Sauna  
Ynnillä Heini

| Kunto | Huono |
| Rakennushistoria | Heinola-nimisen tilan saunarakennus. Yhtenäinen betonisokkeli yhdistää sen saaren muihin 1940-1950-luvun rakennuksiin, mutta hirsinen osa saattaa olla peräisin vanhemmasta rakennuksesta. |
| Erityispiirteet | Rakennuksessa on hirsirakenteinen ja lautarakenteinen osa, yhtenäinen betonisokkeli. |
| Sisätilakuvaus | Lautarakenteisessa länsiosassa on yksi tila, ns. tupa tai oleskelutila, jossa näyttää jääneen kesken tulisijan rakennustyö. Seinät ovat leveähköä lautta ja niissä on pinkopahvi. Alakatto on lautta ja sen yllä on tuulettuva tila, jonne ei ole pääsyä sisäkautta - katonharjan alla on julkisivussa luukku. Hirsirakenteisessa osassa on sauna, jonka tuvan puoleisessa seinässä on takka/uunimainen rakenne ja vieressä lämpiävä pata. Rakennus on täten muokattu pesutupakäyttöön. Nyt tilaa kiertää kahdella seinällä laude tai työtaso. Entisen saunahuoneen ulkopuolella on kapea tila, jossa on penkki vaateiden vaihtoon tai säilytykseen. Ikkunoissa on pystyvälipuite ja lasiosat ovat 1-3 ruutuun jaettuina. Ikkunoiden ja ovien helotus ja lyhyet tappisaranat viittaavat hieman 1950-lukua aikaisempaan vaiheeseen, noin. 1930-1940-lukuun. |

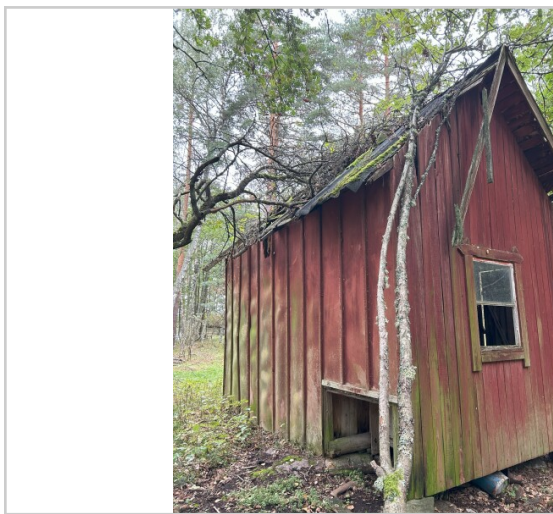
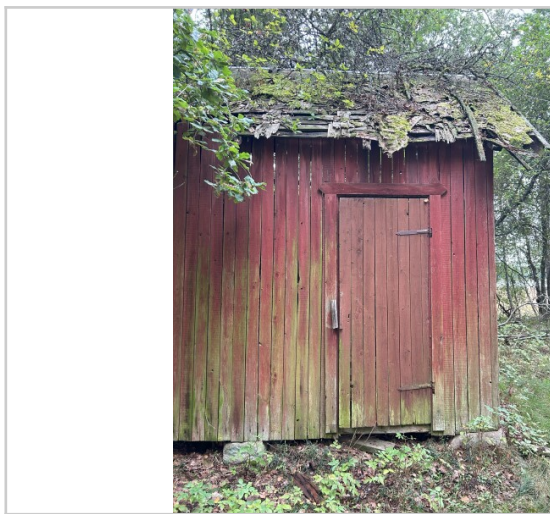
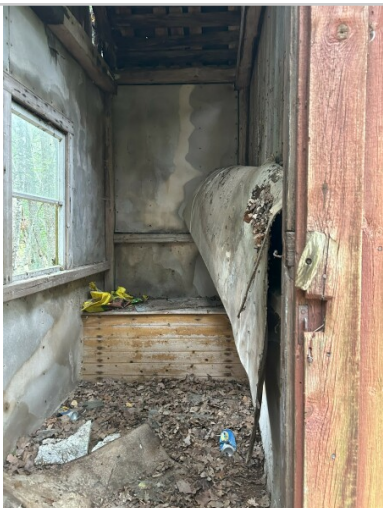
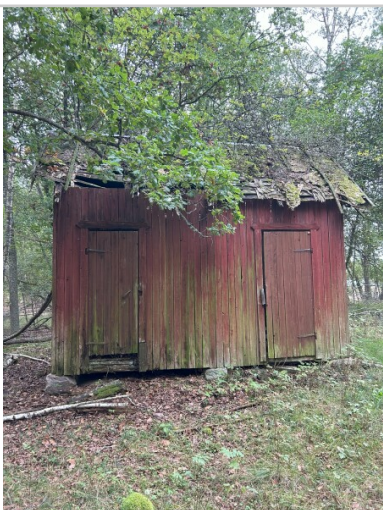
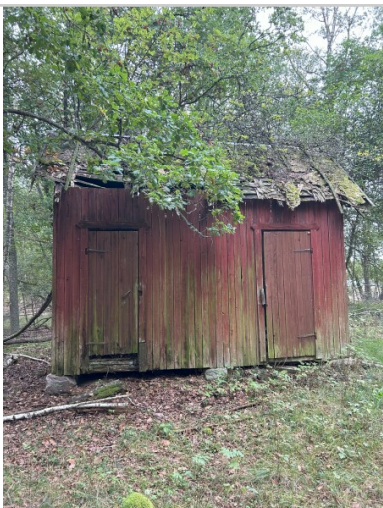
8 Varasto

Kunto Huono

Rakennushistoria Katteena on pärettä alla, päällä huopakate, joka on lahonnut pois. Takaseinän laudoitus on korvattu levyllä.

Sisätilakuvaus Rakennuksessa on kaksi huonetilaa: puucee itäpäässä ja halkovarasto länsipäässä.

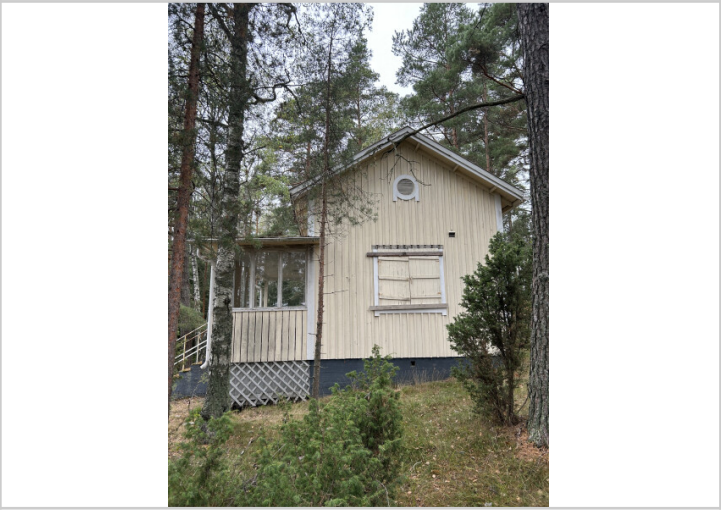
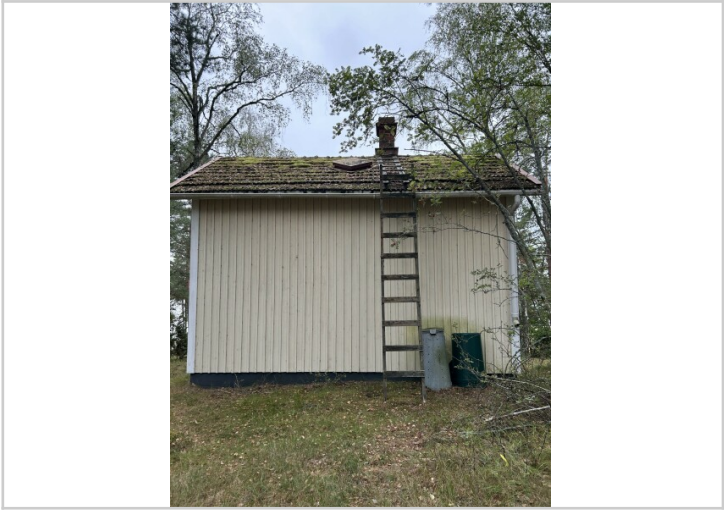
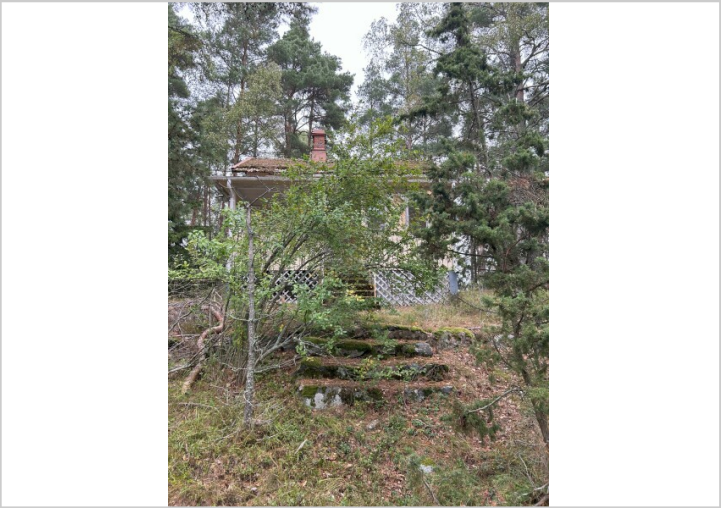
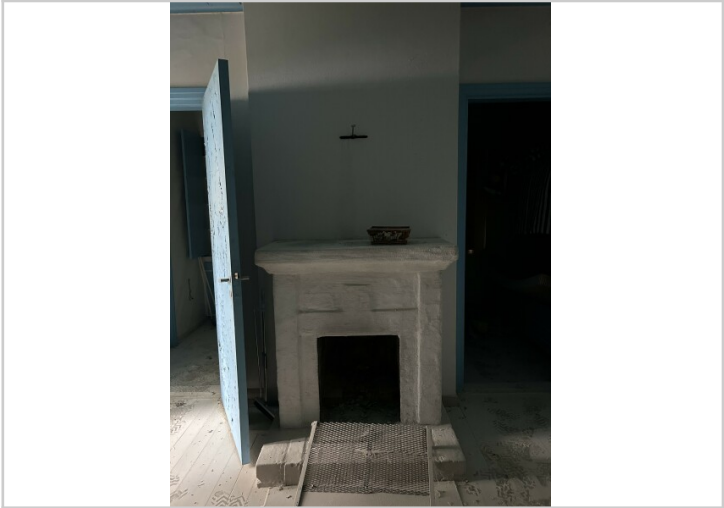
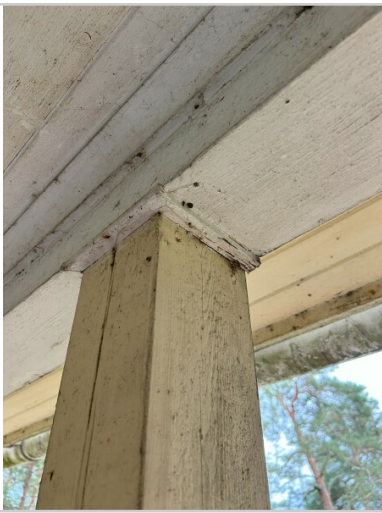
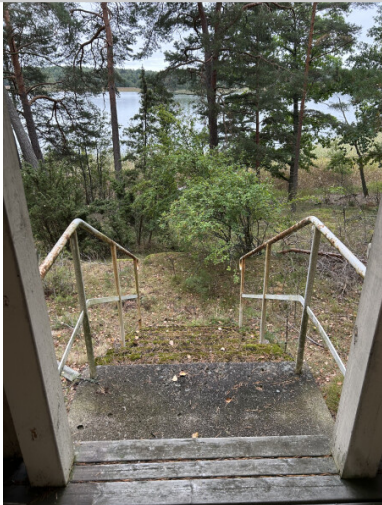
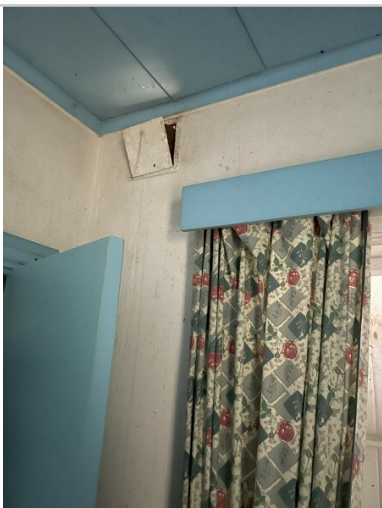
9 Kesämökki

| Kunto | Kohtalainen |
| Rakennushistoria | Tehty alun perin ja toiminut koko käyttöikänsä kesämajana, jota Partekin työntekijät ovat voineet varata/vuokrata. Ainoita selkeitä muutoksia on pintojen maalaaminen, sisäkaton levyttäminen, takan ja hormin uusiminen, kuistin osittainen lasittaminen ja lattian uusiminen. |
| Erityispiirteet | Samalainen kuin rakennus numero 3, mutta hieman kookkaampi ja parempikuntoinen. Edustaa loma-asumista: katettu kuisti edustalla meren suuntaan, pyöreä tuuletusikkuna katonharjan alla, ruutuikkunat joissa suljettavat luukut ulkopuolella, betoniportaat joiden edustalla tasattu oleskelualue, säleikön peittämä alapohja kuistin alla. Nämä piirteet viittaavat huvilarakentamiseen, ne on toteutettu pelkistetyssä muodossa. Rakennuksesta 3 poiketen rakennuksen 9 kuistin tukipilareissa on yläpäässä pieni koristelista pilareiden ympäri. Tämän lisäksi julkisivun tuuletuskanavien suulla on suojakupu. Nämä ovat klassisoivia piirteitä. |
| Sisätilakuvaus | Sisätilat on jaettu kolmeen osaan. Pääosan tilasta vie tupa, jossa on rakennuksen keskimuurin luona sijaitseva avotakka. Slammattu tiilitakka ja hormi on uusittu. Tuvan pohjoisseinällä on kaksi komeroa, niiden välissä on kiintosoehva ja sen yllä kiinteää säilytystilaa. Keskimuurin toisella puolella on rakennuksen länsipäässä peräkkäin nukkumasoppi ja keittiö, joissa on kiintokalusteina kerrossänky ja kiinteät keittiökaapit. Rakennuksessa ei ole juoksevaa vettä eikä sähköä. Kellari on ilmeisesti toiminut viileänä säilytystilana. Kuistille johtavat betoniportaat, joissa on metallinen putkikaide. Kuisti luultavasti ollut avoin, osittainan lasitys on myöhempi lisä. |
