KUNTOARVIO

MERITUULEN PÄIVÄKOTI

TENNBYNTIE 17, PARAINEN

1.6.2023

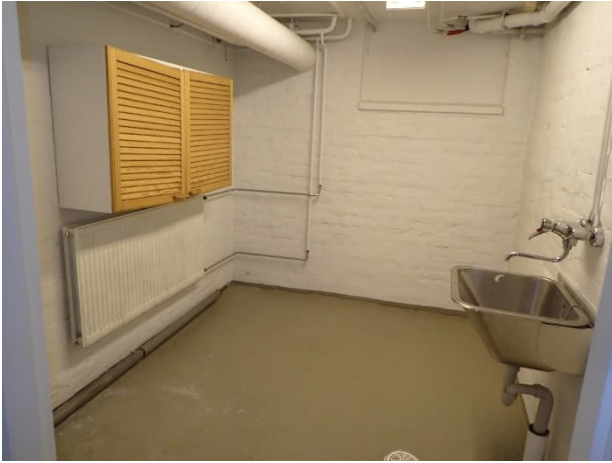
*Osassa maanvastaisia seiniä on näkyvillä alkupe-
räinen sisäpuolen tiilimuuraus.*

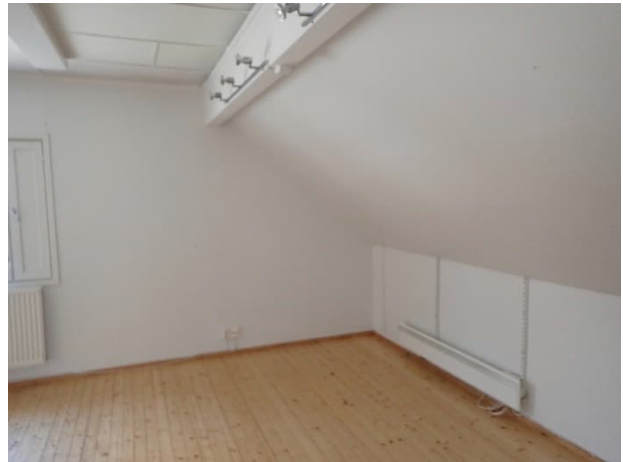
Itäpäädyn jälkikäteen rakennettuja ulkoseiniä, kun sivuvintit on otettu huonetilaksi.

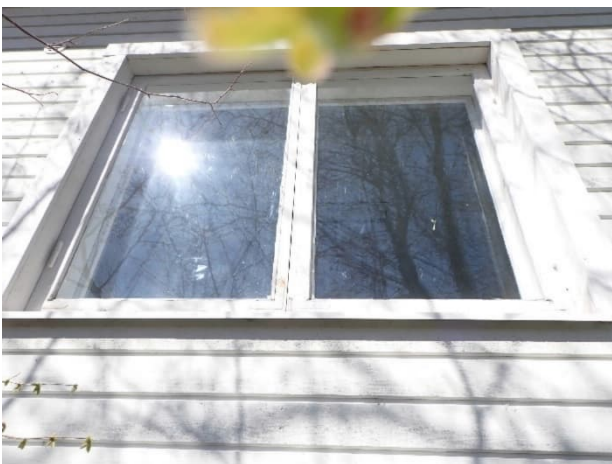
Alkuperäinen 2-puitteinen ja 2-lasinen maalattu puuikkuna.

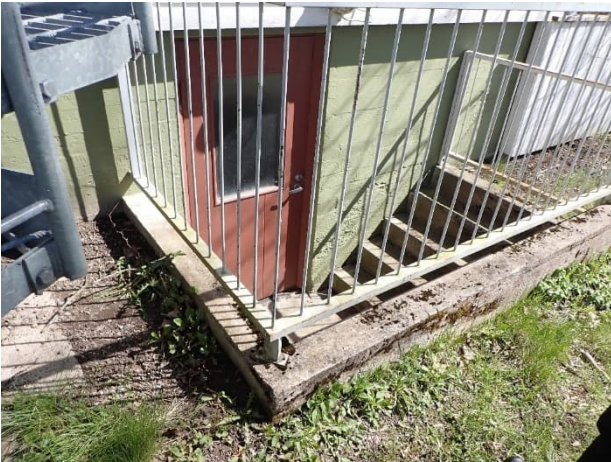
Alkuperäinen kellarin ovi.

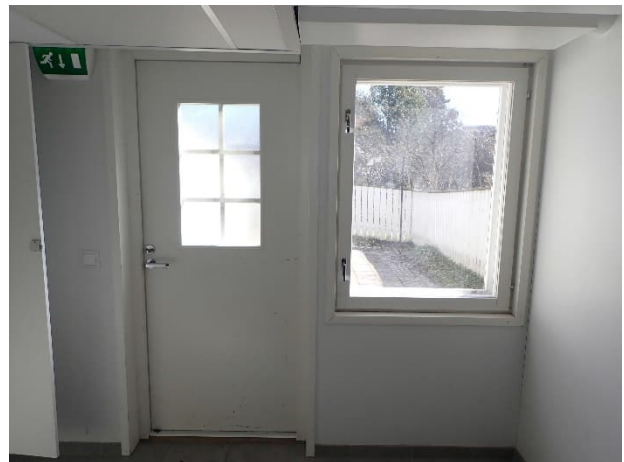
Kellarin uusittu ovi.

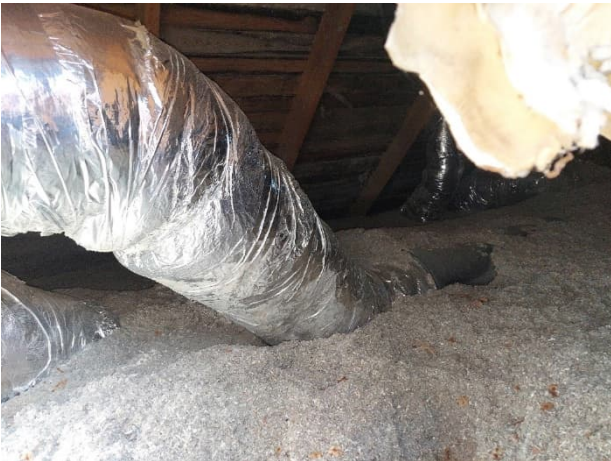
Korkea yläpohjatila ja yläpohjan puhallusvillaeristettä.

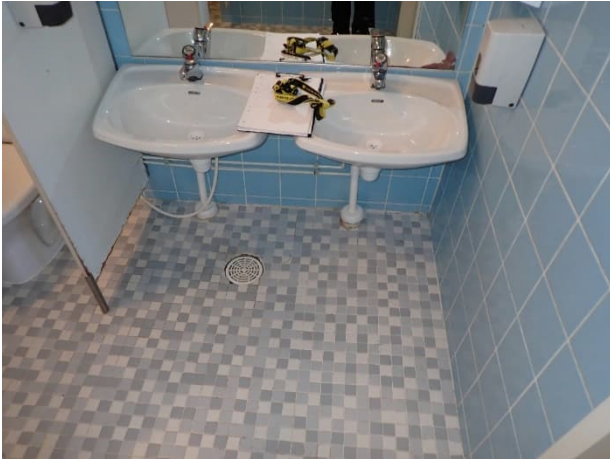
Toisen kerroksen wc-tila.

- Kosteus- ja sisäilmatekninen kuntotutkimus.
- Asbesti- ja haitta-ainetutkimus.
- Välipohjan kunto/mahdollinen notkahtaminen toisen kerroksen wc-tilan kohdalla.
- Viemäriverkostojen sisäpuolinen kuvaus
- Lämpöputkiston kuntotutkimus
- Käyttövesiputkiston kuntotutkimus

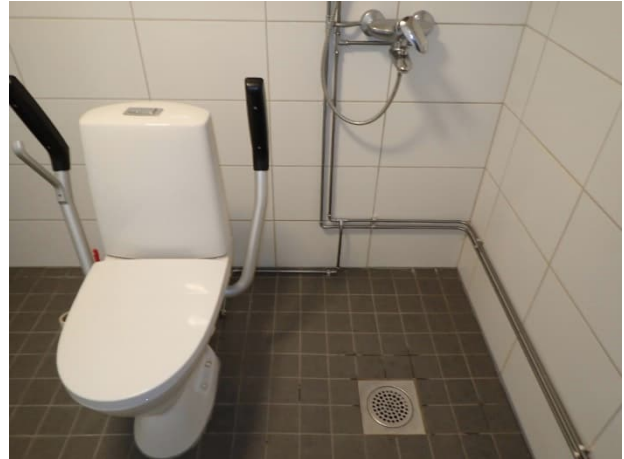
Kellarikerroksen saneerattu wc-/pesutila.

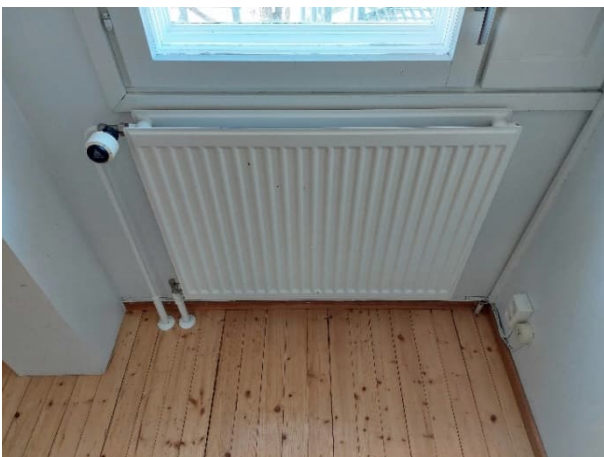
Yleiskuva lämmityspatterista ja patteritermostaatista

- 2.Kerrosta palvelevan ilmanvaihtokoneen uusinta
- Termostaattiventtiilien uusinta ja lämmön tasapainotus.
- Öljypolttimen uusiminen
- Kellarikerroksen ilmanvaihtokoneen jäteilmalaitteen ja raitisilmasäleikön uudelleen sijoitus
- Kiinnitetään antennimaston maadoitusjohdin antennimastoon.
- Kunnostetaan tai uusitaan toimimaton poistumisopastevalaisin.
- Tiivistetään puutteellisesti suljetut paloläpiviennit.

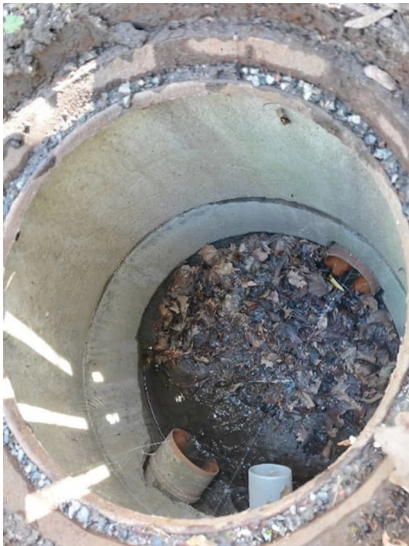
Sadevesikaivon pohjalla runsaasti lehtiä

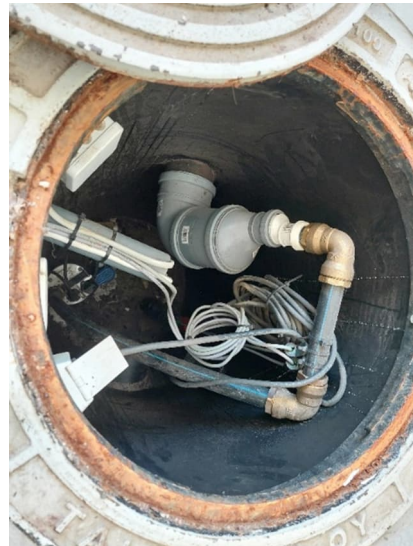
Kellarin alapohjan salaojapumppaamo

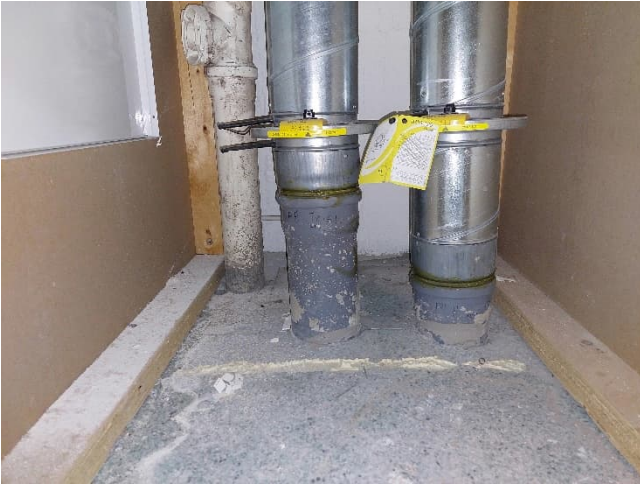
Ilmanvaihtokanavan laatumuutos alapohjaan siirtyessä

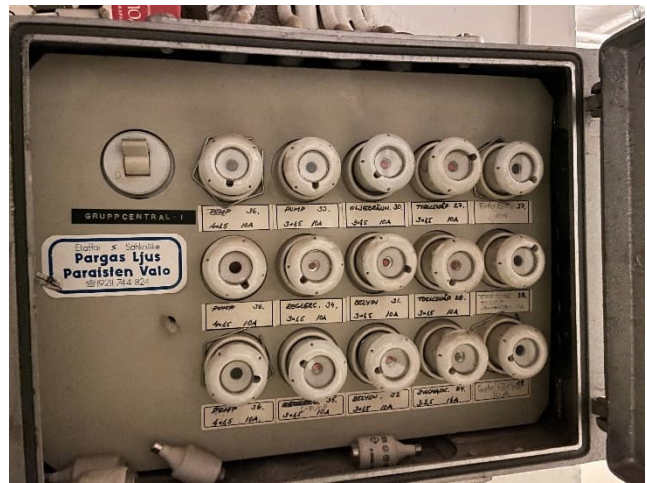
Kiinteistön lämmönjakuhuoneen ryhmäkeskus.

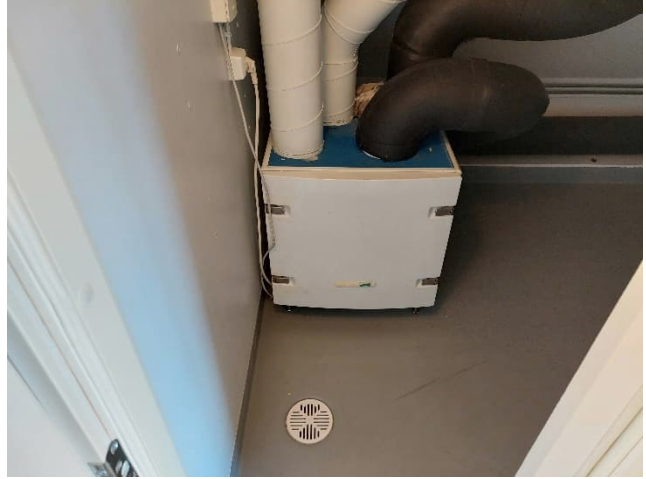
2. kerroksen pienempi IV-kone.

2.Kerrosta palveleva ilmanvaihtokone on saavuttanut teknisen käyttöiän ja sen uusiminen ajoittuu tarkastelujakson alkupuolella. Ilmanvaihtokanavat tulee puhdistaa ja ilmamäärät tasapainottaa uusimisen yhteydessä. 1.Kerrosta ja kellaritilaa palvelevat ilmanvaihtokoneet ovat saavuttaneet 10 vuoden käyttöiän. Suosittelemme tarkastelujaksolla toteuttaa tarpeen mukaisia huolto-toimenpiteitä.

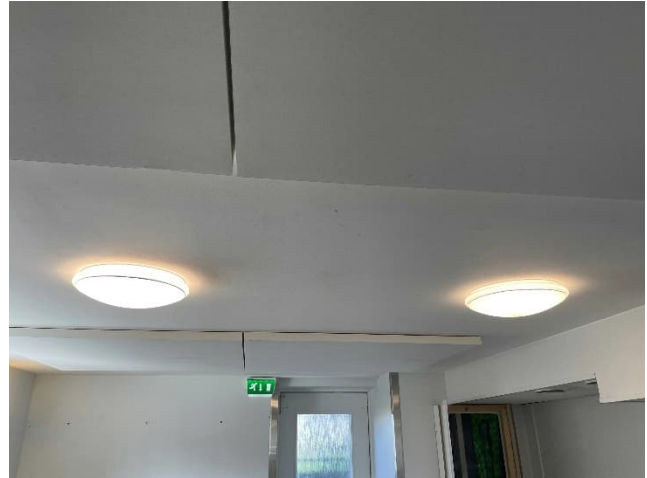
Kellarikerroksen uusitut LED-valaisimet.

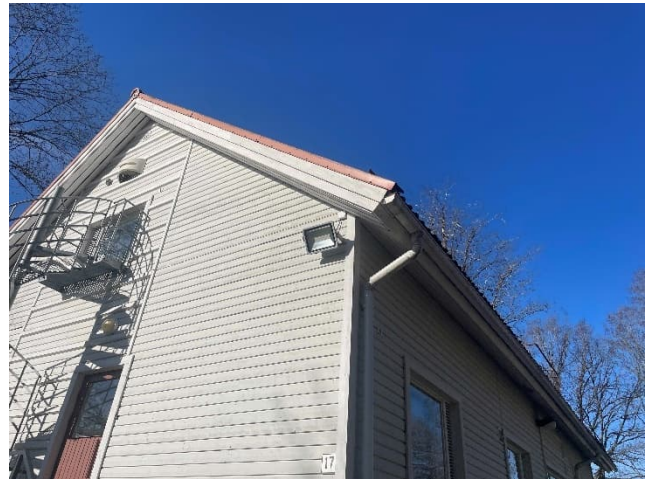
Ulkoseinän uusittu LED-valaisin.
