TUTKIMUSSELOSTUS

MALMIN KOULU

KOSTEUS- JA SISÄILMATEKNINEN KUNTOTUTKIMUS

26.9.2023

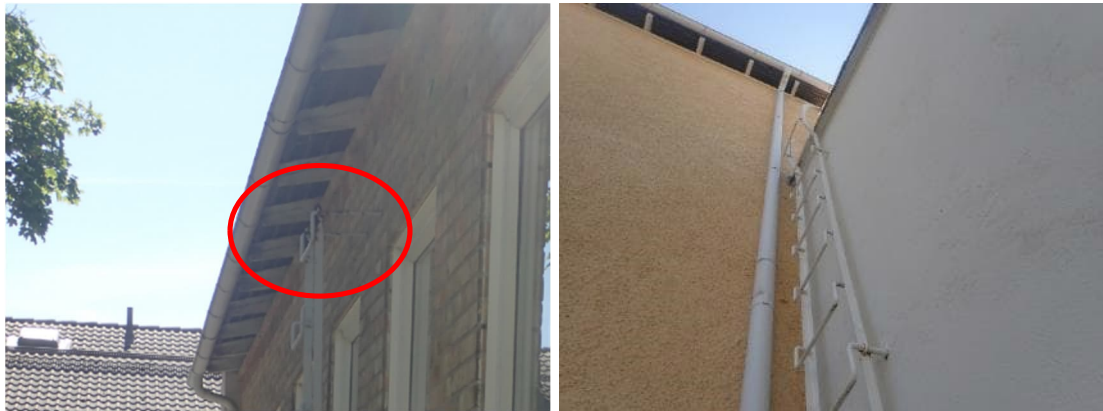
Rakennuksen vesikatoille johtavat tikkaat ovat mahdollisesti alkuperäisiä. Tikkaat kallistuvat räystäään kohdalla ulospäin rakennuksesta. Tikkaissa ei ole valjaiden kiinnityskiskoja. E-osan tikkaiden yläpää on katkennut räystäään kohdalta, jonka vuoksi niitä ei voida käyttää. Muiden tikkaiden kuntoa ei arvioitu niiden vaarallisuudesta johtuen.

Kuvat 5 ja 6. Rakennuksen E-osan kattotikkaat ovat katkenneet räystäältä. D-osan katolle johtavat tikkaat kääntyvät räystäällä rakennuksesta ulospäin. Kattotikkaista puuttuu valjaiden kiinnityskisko.

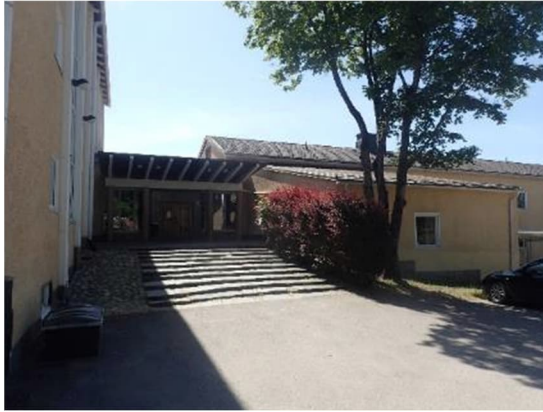
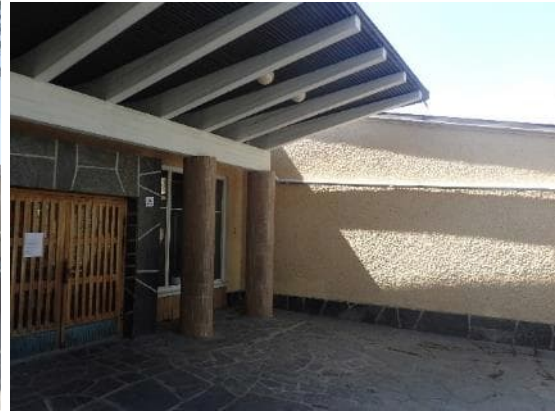
Piha-alueen havainnot on raportoitu kiertämällä rakennusta myötäpäivään alkaen B-osan pohjoisovulla olevasta pääsisäänkäynnistä. Rakennuksen pääovelle nousevat loivat liuskekivillä päällystetyt betoniportaat. Myös portaан ylätasanne on liuskekivipintainen. Portaasta on irtoillut liuskekiviä.

Kuvat 7 ja 8. Rakennuksen pääportaat ja pääsisäänkäynnin tasanne ovat liuskekivipintaisia.

Sisäänkäyntien edustoilla olevat katokset kallistavat kohti rakennusta. Sisäänkäyntien ja niille johtavien portaiden pinnassa on yleisesti liuskekiveä, joista osa kivistä on irronnut. Toimenpide-ehdotukset: Suosittelemme, että tulevassa peruskorjauksessa varmistutaan siitä, että katosten liittymistä ei aiheudu kosteusrasitusta ulkoseinärakenteille. Liuskekivipintaiset portaat tulee korjata peruskorjauksessa.

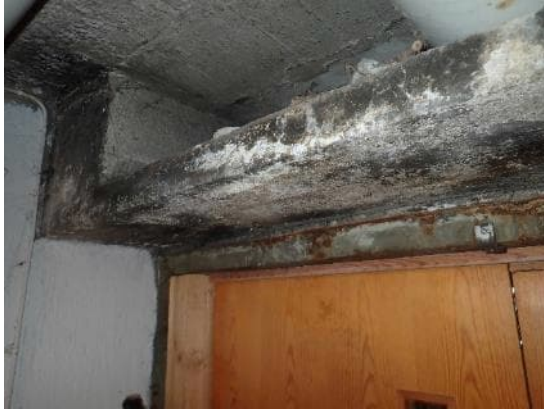
Pihakannen alla olevien tilojen ja muun rakennusosan liittymässä olevan käytöstä poistetun polttoainekuilun kohdalla havaittiin sisätiloissa runsaita viitteitä vesivuodoista. Kohdassa ei havaittu sisätilojen puolella koholla olevia kosteusarvoja pintakosteusilmaisimella.

Kuvat 17. Lämmönjakuhuoneen oven kohdalla sisätilojen puolella havaittiin pihakannen reunalla selkeitä jälkiä vesivuodoista. Rakenteessa ei havaittu koholla olevia kosteusarvoja.

kosteusjälkiä kellarin teknisissä tiloissa. Kourun reunan betonirakenteet ovat rautuneita. A-osan kellaritilaan johtavan luiskan betonisessa maavallissa havaittiin halkeilua. Toimenpide-ehdotukset: Suosittelemme pihakannen ja betonisen maavallin rakenteiden kuntotutkimusta korjaussuunnittelun lähtötiedoiksi.

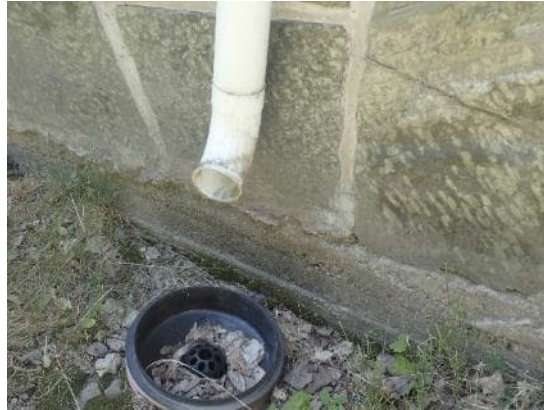
E-osan itäseinusta on nurmea, joka kallistaa rakennuksen suuntaan. Syöksytörvestä valuva vesi ei rankkasateella ohjaudu kohdalla olevaan rännikaivoon ja on todennäköistä, että vesi lammikoituu rakennuksen seinustalla. Kohdassa ei havaittu patolevytystä. Kellarikerroksessa olevissa esikoulun tiloissa on betonisen alapohjalaatan päällä puurakenteinen lattiarakenne, johon tehdyssä rakenneavauksessa havaittiin maakellarimaista hajua ja betonilaatan kosteus oli koholla pintakosteusilmaisimella tehdyssä havainnoinnissa.

Kuvat 24 ja 25. Maa kallistaa kohti rakennusta E-osan itäseinustalla. Sadevedet eivät todennäköisesti osu rännikaivoon rankkasateella.

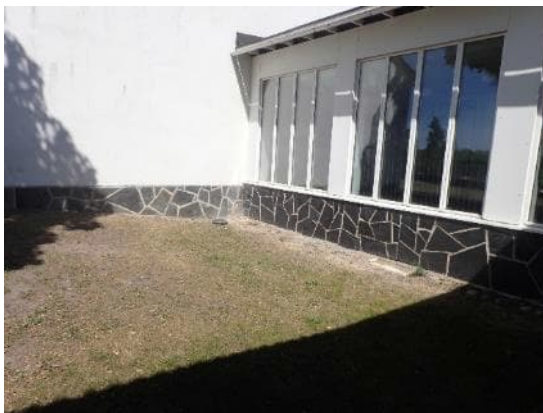
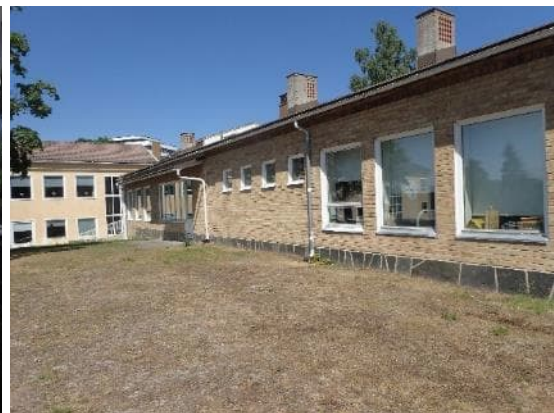
E-osan eteläseinustalla maa (nurmikko) on painunut laajennusosan käytävän kohdalla, jonka vuoksi maa kallistuu rakennusta kohti. Sadevedet lammikoituvat todennäköisesti rakennuksen seinustalle. Länsiseinustalla syöksytorvet on johdettu asianmukaisesti lähelle kaivoa. Seinustan nurmikkopinta viettää loivasti rakennuksesta poispäin. Kohdassa ei havaittu patolevytystä.

Kuvat 26 ja 27. Maanpinta on painunut E-osan eteläseinustan painunut maanpinta käytävän vieressä. Länsiseinustalla rännivedet on johdettu sadevesijärjestelmään.

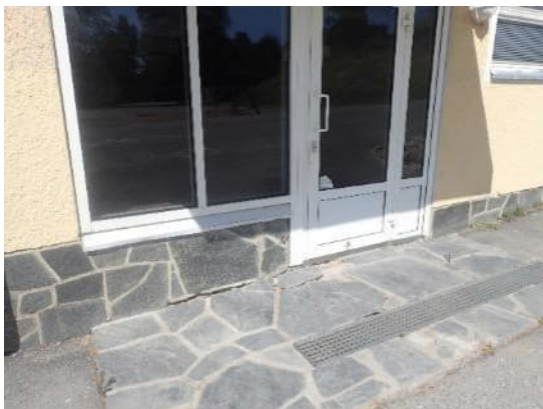
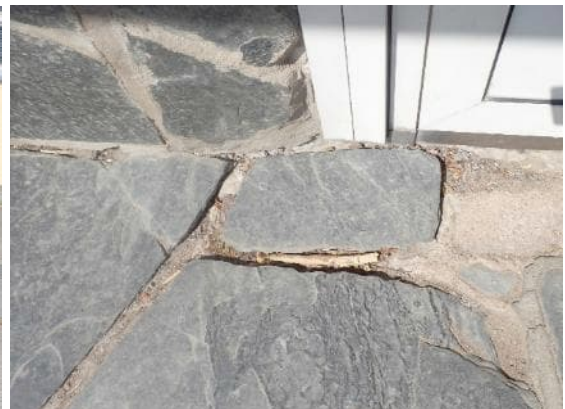
Portaan edessä oleva liuskekiveys on osin irronnut betonialustastaan.

Kuvat 32 ja 33. Portaan edessä oleva liuskekiveys on osin irronnut betonialustastaan.

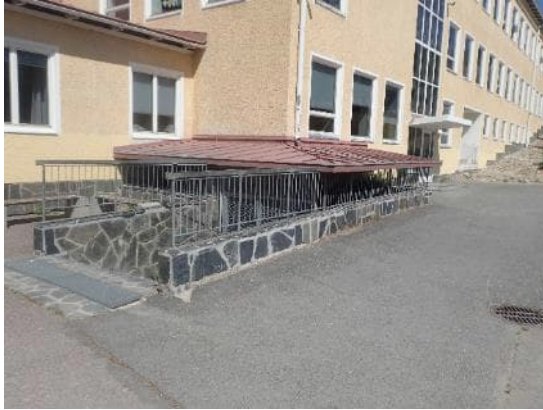
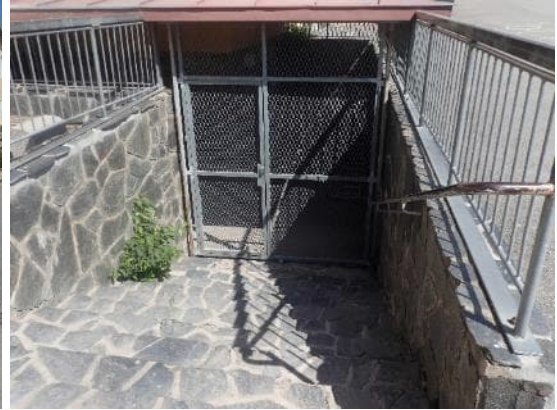
D- ja G-osien liittymässä on osin katetut portaat D-osan pieneen kellaritilaan. Portaiden liuskekivilaatat on osittain irronneet.

Kuvat 34 ja 35. D-osan kellaritilaan johtavat portaat on osin katettu. Portaiden liuskekivilaatat ovat osin irronneita.

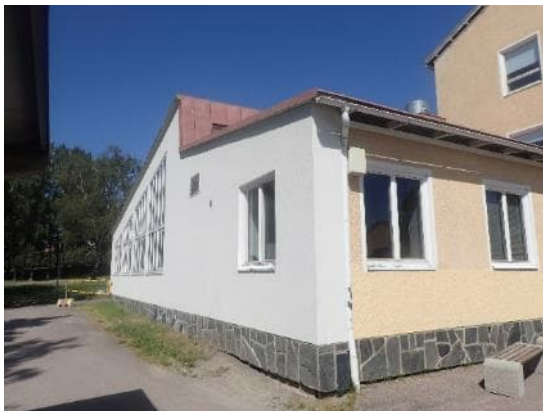
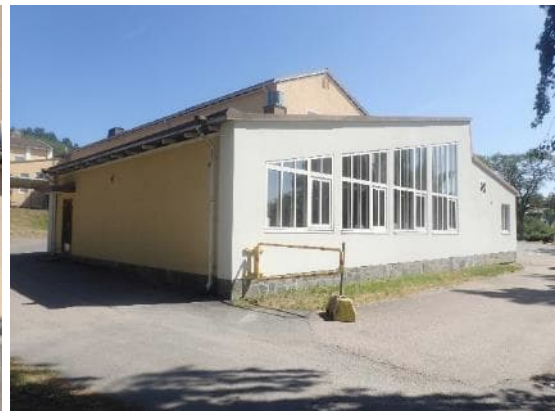
G-osan asfaltoitu eteläseinusta on painunut varsinkin lounaisnurkasta. Syöksytorvi on johdettu suoraan rännikaivoon. G-osan länsi- ja pohjoissivustoilla on kapea nurmikaistale rakennuksen vierellä

Kuvat 38 ja 39. G-osan lounaisnurkassa maanpinta on painunut.

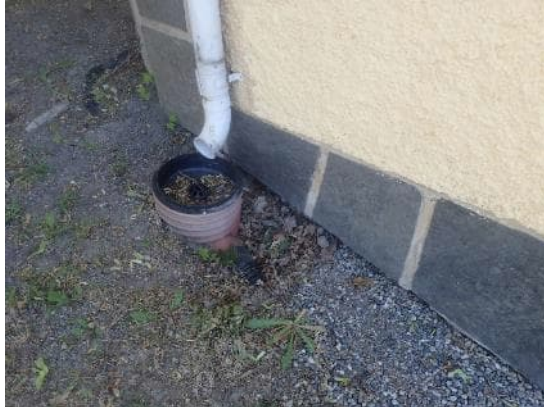
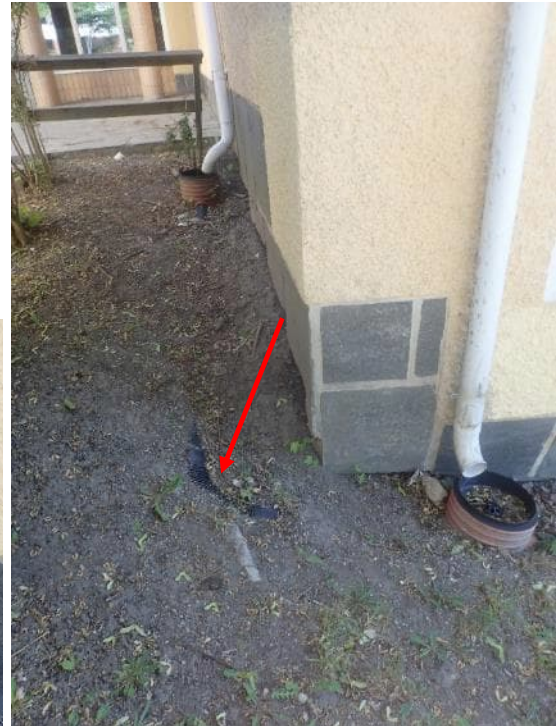
D- ja F-osan kulmauksessa on asfalttia, samoin F-osan länsisivulla. F-osan pohjoissivulla on sepelikaista nurmikon ja rakennuksen välissä, itäpuolella on portaikon ja rakennuksen välissä hiekkaa/multaa. Rännivesikaivojen viemärointi on niin lähellä maan pintaa, että se on osin näkyvissä. Syöksytorvien kohdalla on rännivesikaivot. Patolevytystä ei havaittu.

Kuvat 44 ja 45. F-osan itäisivustalla on mullansekaista hiekkaa. Sadevesikaivojen viemärointi on osin maan pinnanäkyvillä (nuoli).

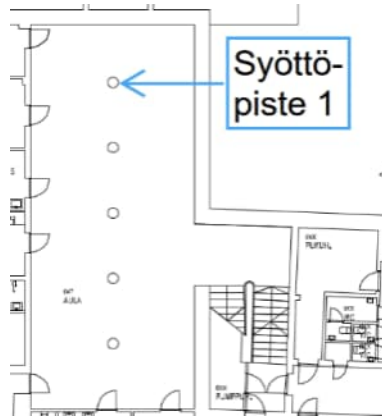
Kuvat 53. Aulan 047 alapohjan merkkiainekokeen MA1 syöttöpiste 1.

Alapohjan ilmapuotoja tutkittiin merkkiainekokeella MA18 aulassa 047. Huone alipaineistettiin erillistä alipaineistajaa (Blowerdoor) käyttäen 8 Pa alipaineiseksi alapohjaan nähden. Kaasua syötettiin alapohjan alla olevaan täyttömaahan (syöttöpisteestä 1) 4 l/min 15 minuutin ajan, jonka aikana ei rakenteista havaittu vuotoa. Merkkikaasun leviämistä alapohjassa ei tarkastettu poraamalla alapohjaan tarkastusreikiä, koska tiilipintaiseen alapohjaan ei haluttu tehdä enempää reikiä.

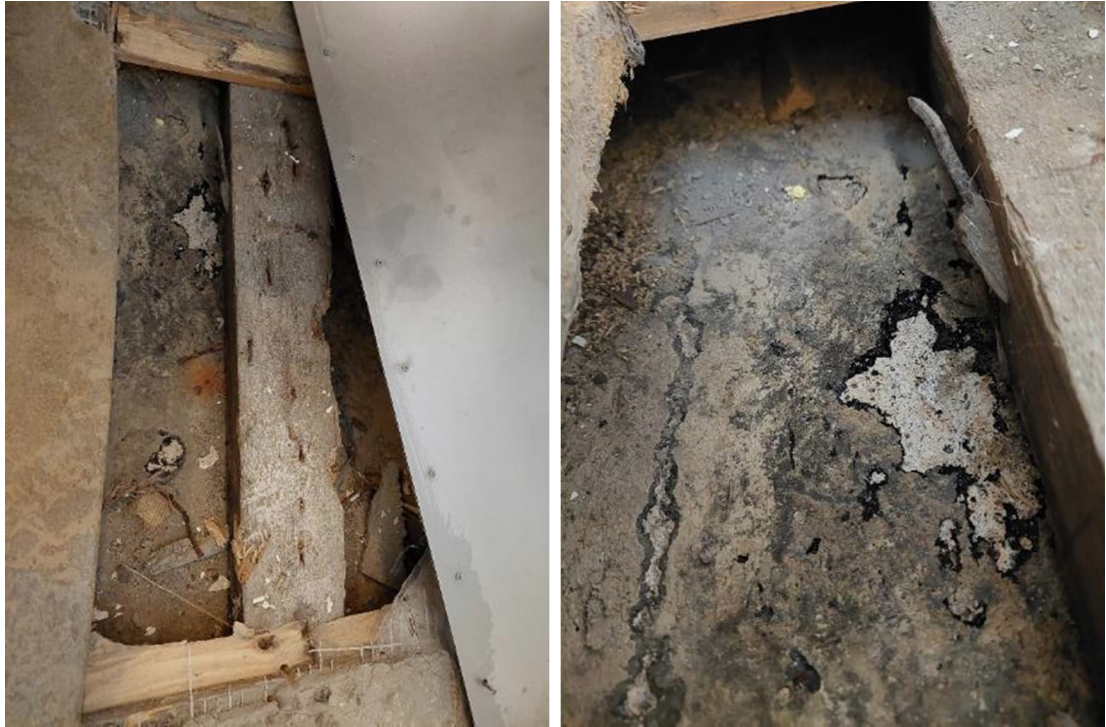
Kuvat 73 ja 74. E-osan alapohjan avaus R12.

Esikoulun 065 puurakenteiseen lattiaan on aiemmin tehty rakenneavaus, joka oli peitetty peltiluukulla. Luukku avattiin (avaus R12). Avauksesta havaittiin poikkeavaa hajua, joka arvioitiin mikrobiperäiseksi.

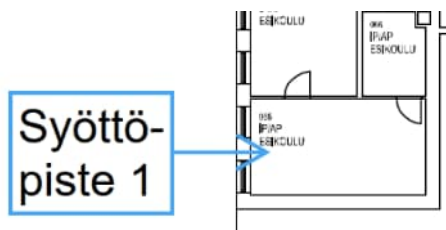
Kuva 75. Huoneen 065 alapohjan merkkiainekokeen MA10 syöttöpiste 1.

Alapohjan mahdollisia ilmavuotoja tutkittiin merkkiainekokeella MA10 huoneessa 065 esikoulu. Merkkikaasua laskettiin alapohjan alla olevaan hiekkatäyttöön avauksen R12 kautta alapohjalaatan läpi poratun reiän kautta. Kokeen aikana huonetila oli noin 8 Pa alipaineinen alapohjaan nähden. Kaasua syötettiin (syöttöpisteestä 1) 5 l/min 15 minuutin ajan. Rakenteista ei havaittu ilmavuotoa. Merkkikaasun leviämistä ei täyttökerroksessa pystytty varmistamaan, koska päästö tehtiin yksittäisen lattian olleen luukun kautta.

Tämän jälkeen tehtiin ulkoseinän merkkiainekoe MA11, joka on käsitelty tarkemmin kohdassa "5 Maanvastaiset seinät ja ulkoseinät". Kokeessa havaittiin ilmavuotoa alapohjan ja ulkoseinän liittymästä sekä lattialuukun reunoilta, jonka perusteella maanvastaisen ulkoseinän eristetila ja alapohjan lattiapinnan ja pohjabetonilaatan alla oleva tila ovat ilmayhteydessä toisiinsa, ja ulkoseinän eristetilasta sekä levyrakenteisen lattian alla olevasta ilmatilasta kulkeutuu ilmaa huonetilaan, jos huone on alipaineinen rakenteeseen nähden.

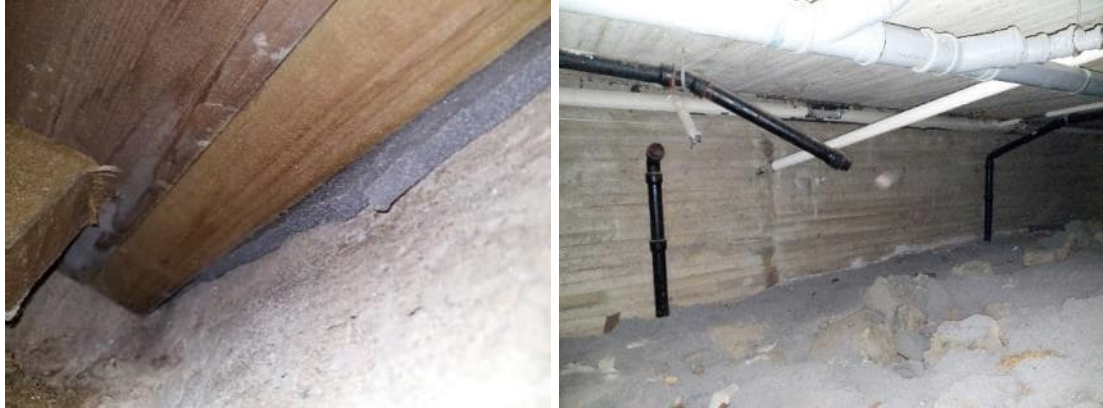
todennäköisesti rakennusvaiheessa jätetty runsaasti betonia, joten maapohja ei ole näkyvissä. Seinät ja katto ovat paljasta betonia. Tilassa havaittiin käytöstä poistettuja katkaistuja viemäriputkia ja rikkinäisiä asbestieristeisiä putkia. Useat putkien läpiviennit välipohjaan ovat tiivistämättömiä. Tilassa havaittiin vanhoja muottilautoja.

Kuvat 76 ja 77. E-osan alustilan muottilautoja ja katkaistuja käytöstä poistettuja putkia.

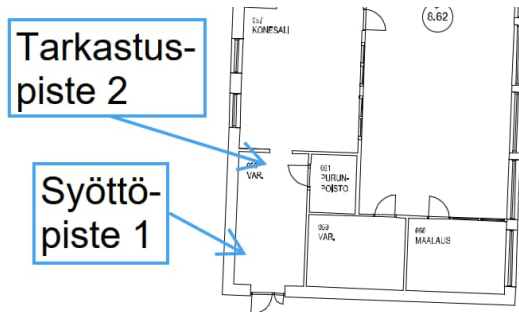
Kuva 78. Varaston 058 alapohjan merkkiainekokeen MA9 syöttöpiste S1 ja tarkastuspiste S2.

- Ulko-oven betonikynnyksen halkeamat (vähäistä ilmavuotoa)
- Ulkoseinän tiilisaumat (vähäistä ja pistemäistä ilmavuotoa)

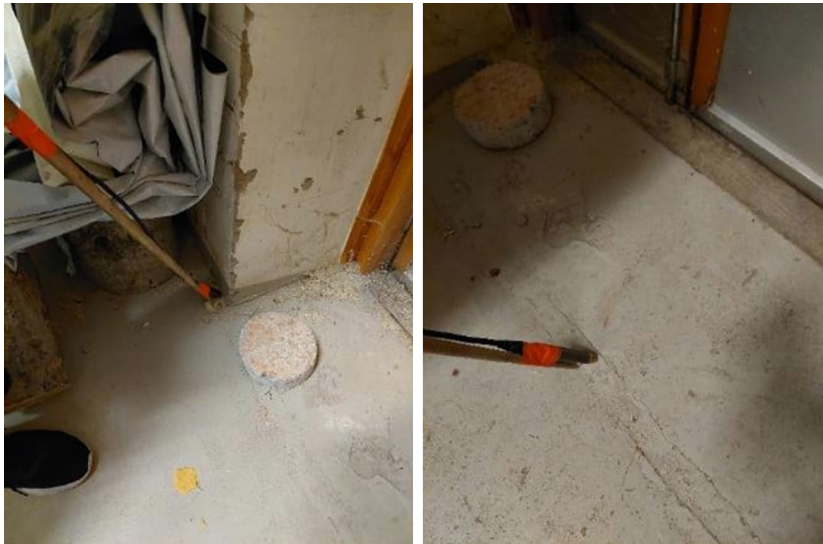
Kuvat 79 ja 80. Varaston 058 ulkoseinän ja alapohjan liittymästä havaittiin merkittävää ilmavuotoa.

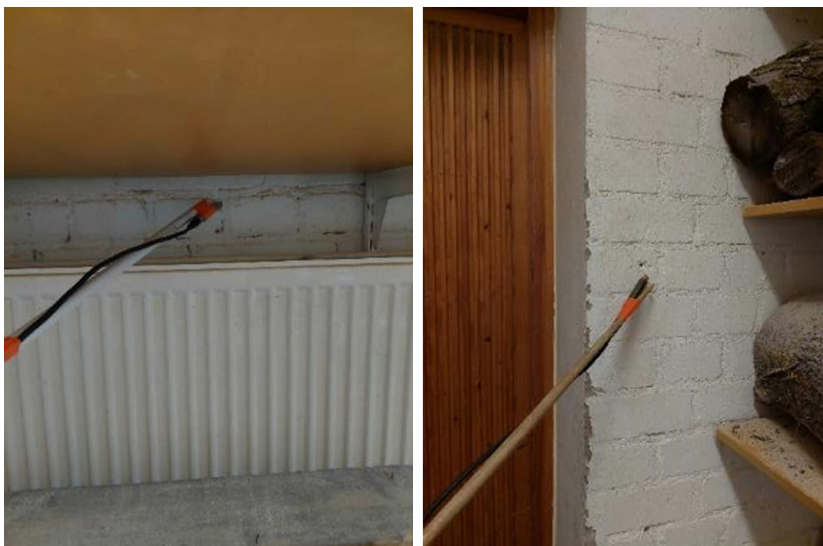
Kuvat 81 ja 82. Varaston 058 ulkoseinien tiiliseinän saumoista havaittiin pistemäistä ja vähäistä ilmavuotoa.

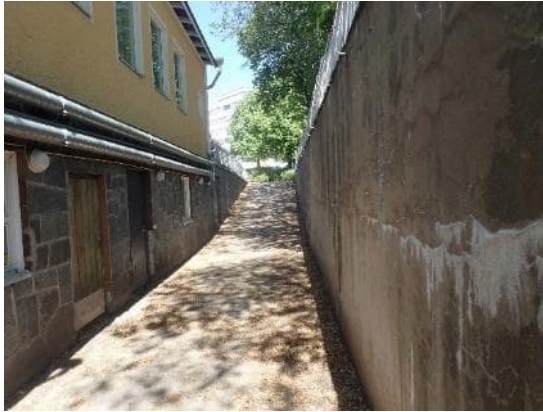
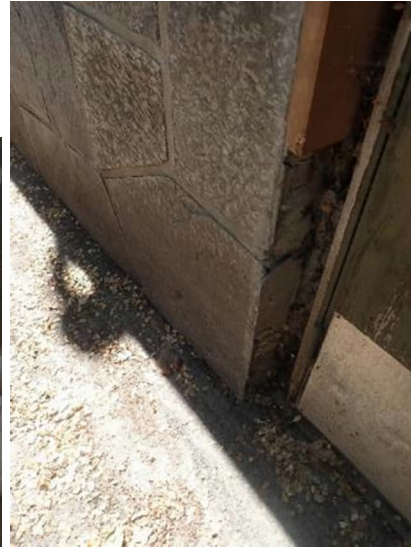
A-osan ulkopuoli on rapattua tiiliseinää. Kellarikerrokseen johtavan luiskan kohdalla seinät ovat kokonaan liuskekivipintaisia. Luiskassa olevien ovien kynnykset ovat lähes luiskan tasossa. Ovien smyygeissä olevat keraamiset laatat ovat lohkeilleita tai irronneita eikä liittymä ole tiivis.

Kuvat 83 ja 84. Luiskassa olevat ovet ovat samalla tasolla luiskan kanssa. Ovi-smyygien keraamiset laatat ovat heikkokuntoisia eikä liittymä ole tiivis.

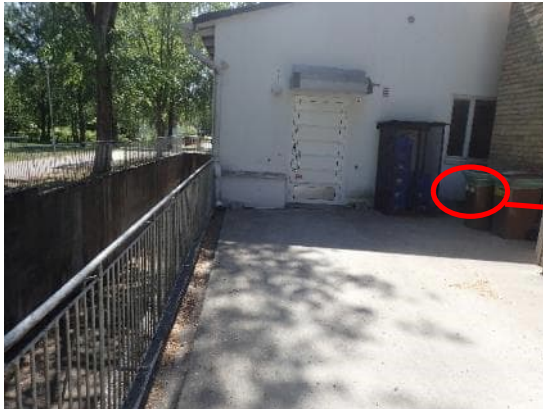
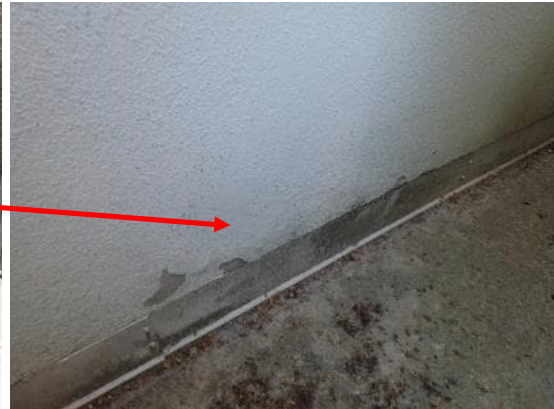
Keittiön kohdalla ulkoseinän alaosassa havaittiin kupruilua pihakannen peltiylösnoston päällä.

Kuvat 85 ja 86. Keittiön edustalla oleva pihakansi. Keittiön ulkoseinän alaosan rappaus kupruilee.

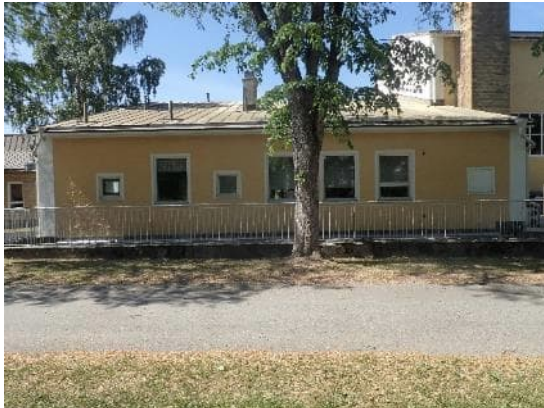
Kaakkoisnurkan luokkahuoneen ulkonurkassa havaittiin ulkoseinässä rappauksessa viitteitä kosteusrasituksesta syöksytorven alla kohdassa, josta puuttuu rännivesikaivo. Muutoin ei A-osan ensimmäisen kerroksen rapatuissa ulkoseinissä havaittu merkittävää halkeilua tai rappauksen vaurioita.

Kuvat 89 ja 90. A-osan ensimmäisen kerroksen ulkoseinissä ei havaittu vaurioita lukuun ottamatta kaakkoiskulmaa, jossa puuttuvan rännivesikaivon kohdalla havaittiin viitteitä kosteusrasituksesta (ympyröity).

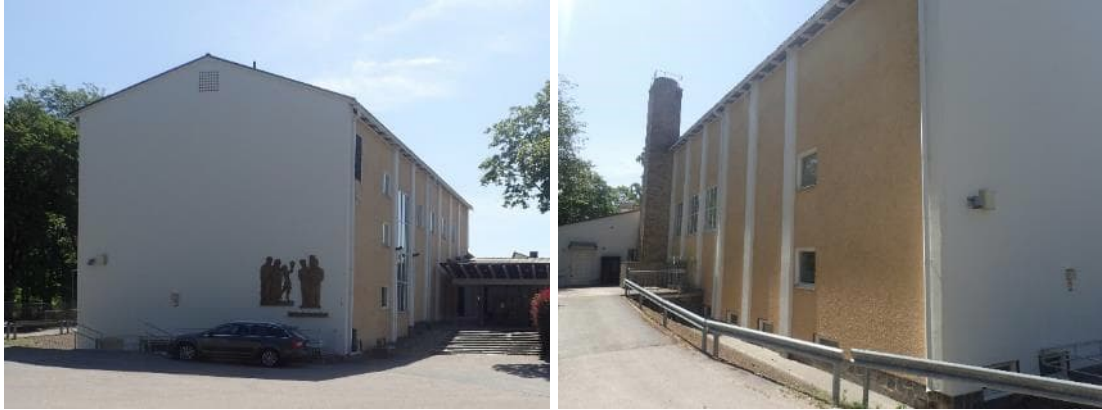
C-osan julkisivut ovat rapattuja. Seinissä ei maan tasalta tehdyssä tarkastelussa havaittu merkittäviä halkeamia tai muita vaurioita. Rakennuksen pohjoispuolen kellaritiloihin johtavan ulkoportaan vedenpoistossa on puutteita. Asiaa on käsitelty kohdassa "3 Piha- ja aluerakenteet". Keittiön pihakannen ja ulkoseinän liittymän kohdalla tapahtunutta vesivuotoa on käsitelty myös samassa kohdassa.

Kuvat 99 ja 100. C-osan julkisivuja.

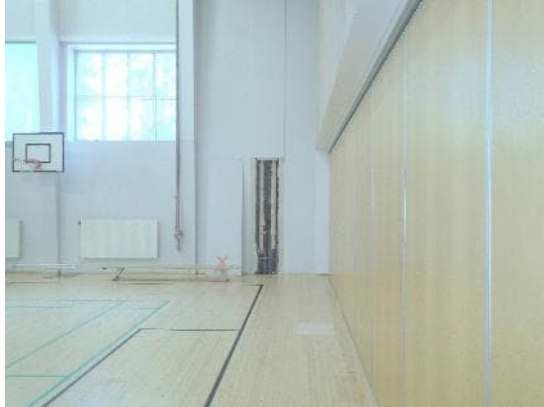
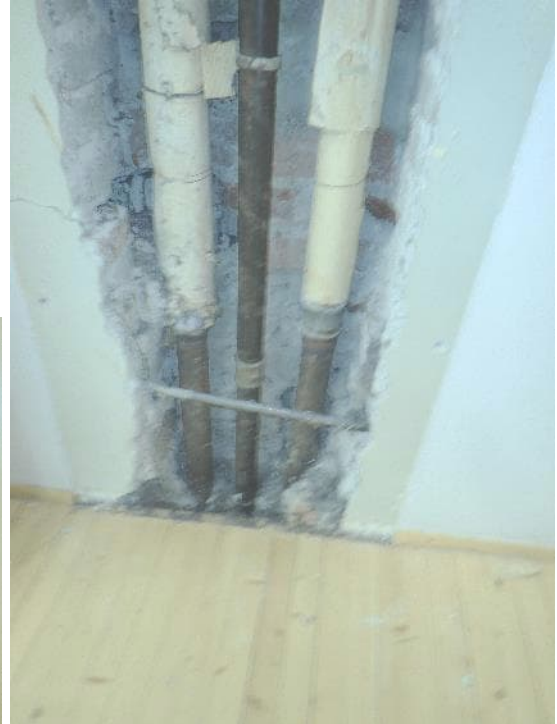
Juhlasalin seinään tehtiin rakenneavaus R5 avaamalla ulkoseinän sisäpinnassa piipun kohdalla olevaa levytystä. Levytyksen taustalla olevan talotekniikkaroilotuksen taustan tiilimuuraus oli rappaamatta ja merkkisavulla havaittiin ilmavirtausta edestakaisin. Ilmaa virtasi myös välipohjan suuntaan edestakaisin. Lämpöjohtojen eristeinä olevassa pahvissa havaittiin vesijälkiä. Eristeestä otettiin mikrobimateriaalinäyte N14. Näytteessä havaittiin vain niukasti elinkykyisiä mikrobeja eikä lajistossa havaittu merkittäviä määriä kosteusvaurioon viittaavia mikrobeja. Usean indikaattorin esiintyminen yksittäisinä pesäkkeinä saattaa viitata itiöiden kerääntymiseen näytemateriaaliin ajan myötä tai vanhaan kuivuneeseen vaurioon. Suoramikroskopoinnin perusteella näytteessä ei esiinny sienikasvustoa.

Kuvat 105 ja 106. Rakenneavaus R5 tehtiin voimistelusalin ulkoseinään.

Ulkoseinäliittymästä havaittiin merkkipavulla tapahtuvan ilmavirtausta sisätilojen suuntaan ajoittain voimistelusalin lattian reunoilta.

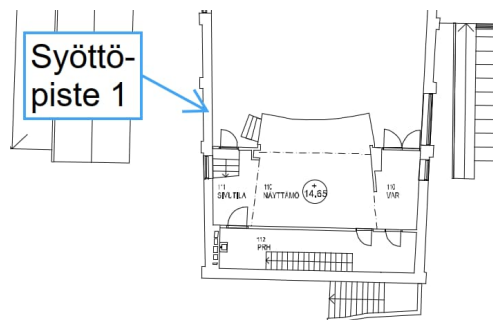
Merkkiainekokeessa MA5 merkkiainetta laskettiin voimistelusalin ulkoseinän eristetilään nopeudella 5 l/min noin 25 minuutin ajan. Sali alipaineistettiin kokeen ajaksi ulkoseinän eristetilään nähden 11–12 Pa. Ilmavuotoja havaittiin seuraavasti:

Kuva 107. Voimistelusalin 109 ulkoseinän merkkiainekokeen MA5 syöttöpiste 1.

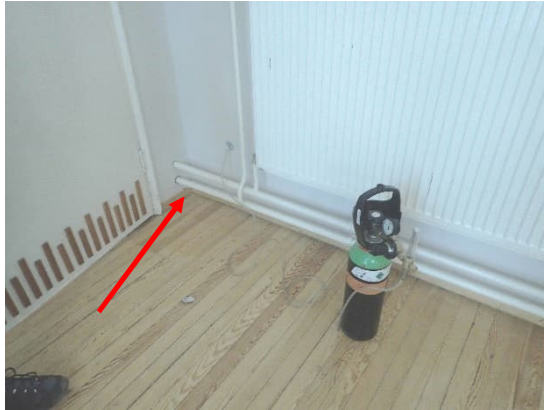
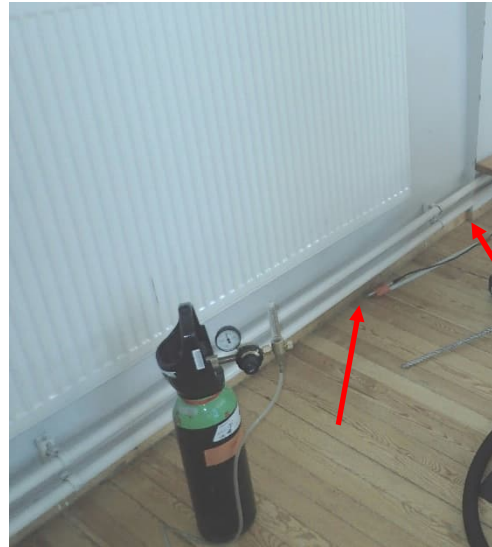
- Välipohjan ja ulkoseinän liitos, merkittävä ilmavuoto
- Ulkoseinällä olevan pilarin ja välipohjan liitos, merkittävä ilmavuoto

Kuvat 108 ja 109. Ulkoseinän merkkiainekokeessa MA5 havaittiin ilmapuotoa välipohjan ja ulkoseinän liitoksesta (merkittävä ilmapuoto) sekä ulkoseinällä olevan pilarin ja välipohjan liitoksesta (merkittävä ilmapuoto).

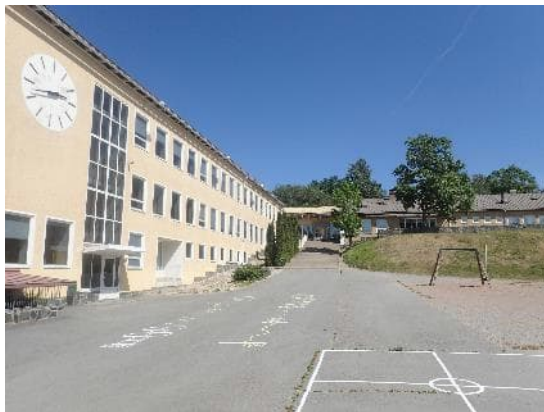
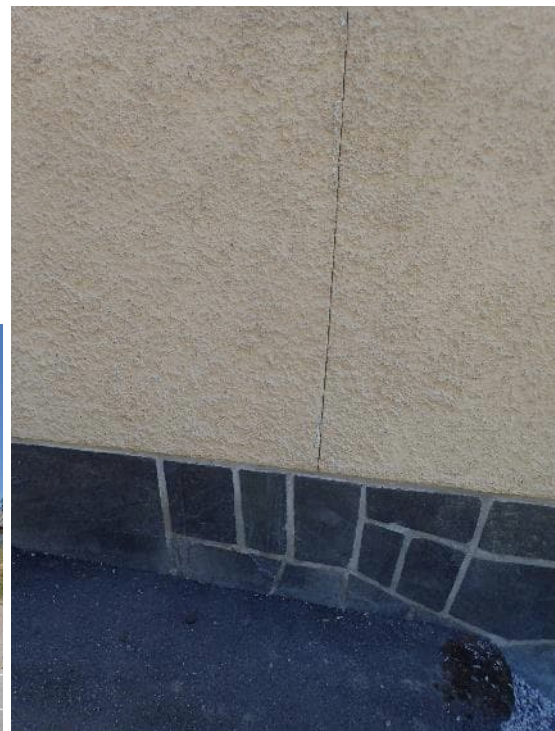
D-osan ulkopuoli on rapattua. Maanpinnan päällä on kaistale liuskekivipintaa. Pohjoisen ja etelän puolen julkisivujen keskivaiheilla on rappauksessa liikuntasauama, jossa ei ollut saumamassaa.

Kuvat 110 ja 111. D-osan julkisivut ovat rapattuja. Rakennuksen pitkien sivujen keskivaiheilla on rappauksessa liikuntasauama, jossa ei ole saumamassaa.

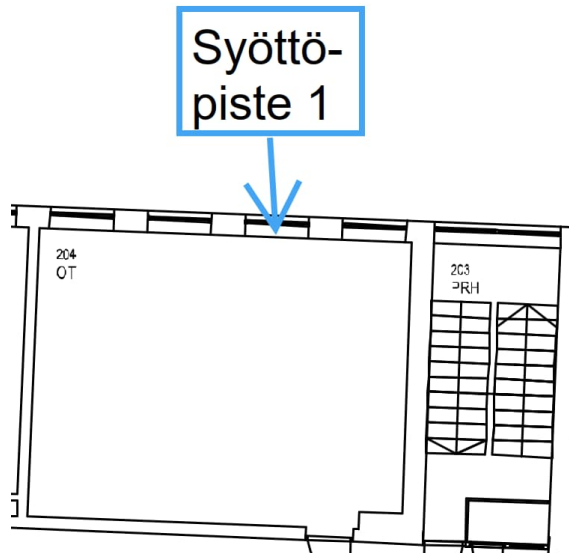
- toinen ikkuna oikealta, ikkunalaudan ja seinän liitos, vähäinen ilmavuoto
- toinen ikkuna oikealta, ikkunan ja ulkoseinän liitos, oikea alakulma, merkittävä ilmavuoto

Kuva 116. Luokan 204 ulkoseinän merkkiainekokeen MA7 syöttöpiste 1.

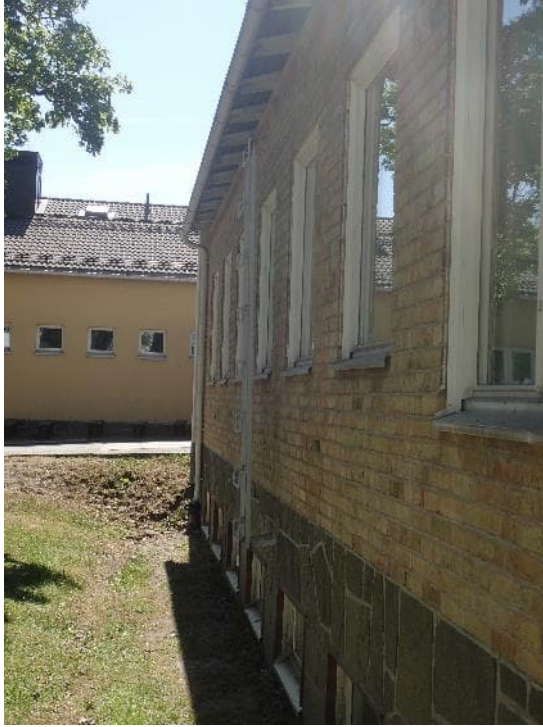
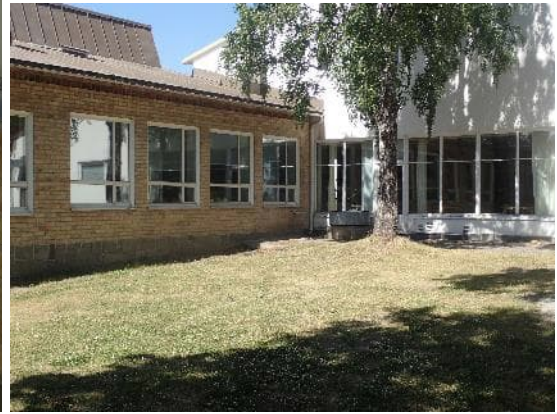
E-osan julkisivut ovat pääosin puhtaaksimuurattua tiiltä. Itäisen julkisivun osassa maan pinta laskee kohti rakennusta. Kellarin ikkunat ovat lähes maanpinnan tasalla.

Kuvat 121 ja 122. E-osan itäisen julkisivun eteläosassa maa laskee kohti rakennusta, ja kellarin ikkunat ovat lähes maan tasalla.

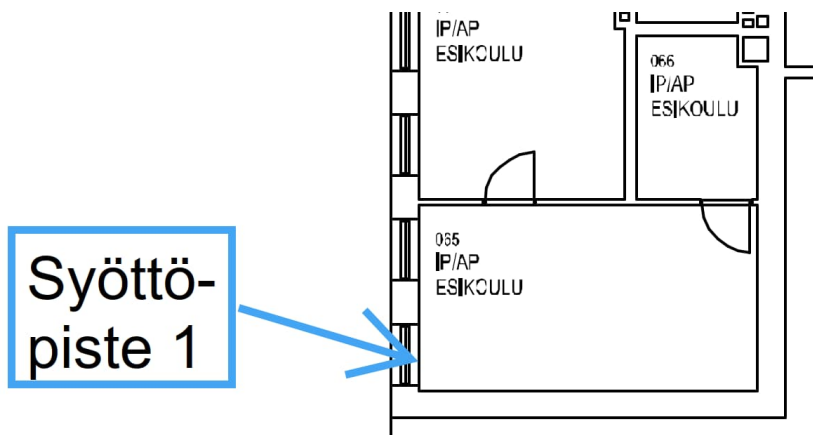
Merkkiainekokeen perusteella ulkoseinän eristetila on ilmayhteydessä alapohjalaa-
 tan päälle rakennetun puulattian alla olevaan ilmatilaan. Kohdassa "4 Alapohjat,
 maapohjaiset alustilat ja kanaalit" on todettu, että avatusta lattialuukusta havaittiin
 selkeä maakellarimainen haju.

Kuva 127. Huoneen 065 ulkoseinän merkkiainekokeen MA11 syöttöpiste 1.

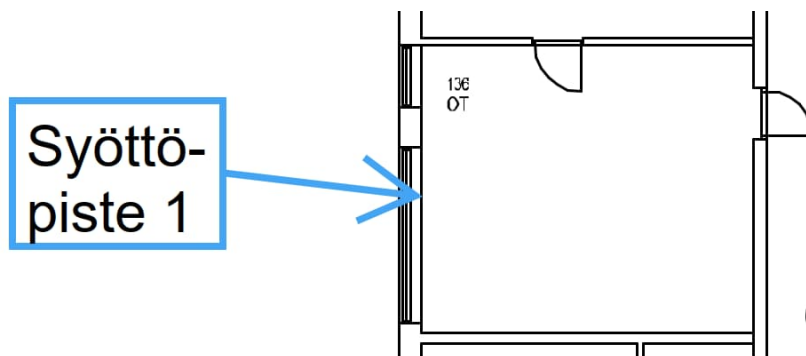
- Ulkoseinän ja poistetun väliseinän liitos, vähäinen vuoto
- Ikkunan vasemman reunan tilkeväli, merkittävä ilmavuoto
- Ikkunan yläsmyygissä oleva poistetun verhokiskon syvennys, merkittävä ilmavuoto

Kuva 130. Opetustilan 136 ulkoseinän merkkiainekokeen MA4 syöttöpiste 1.

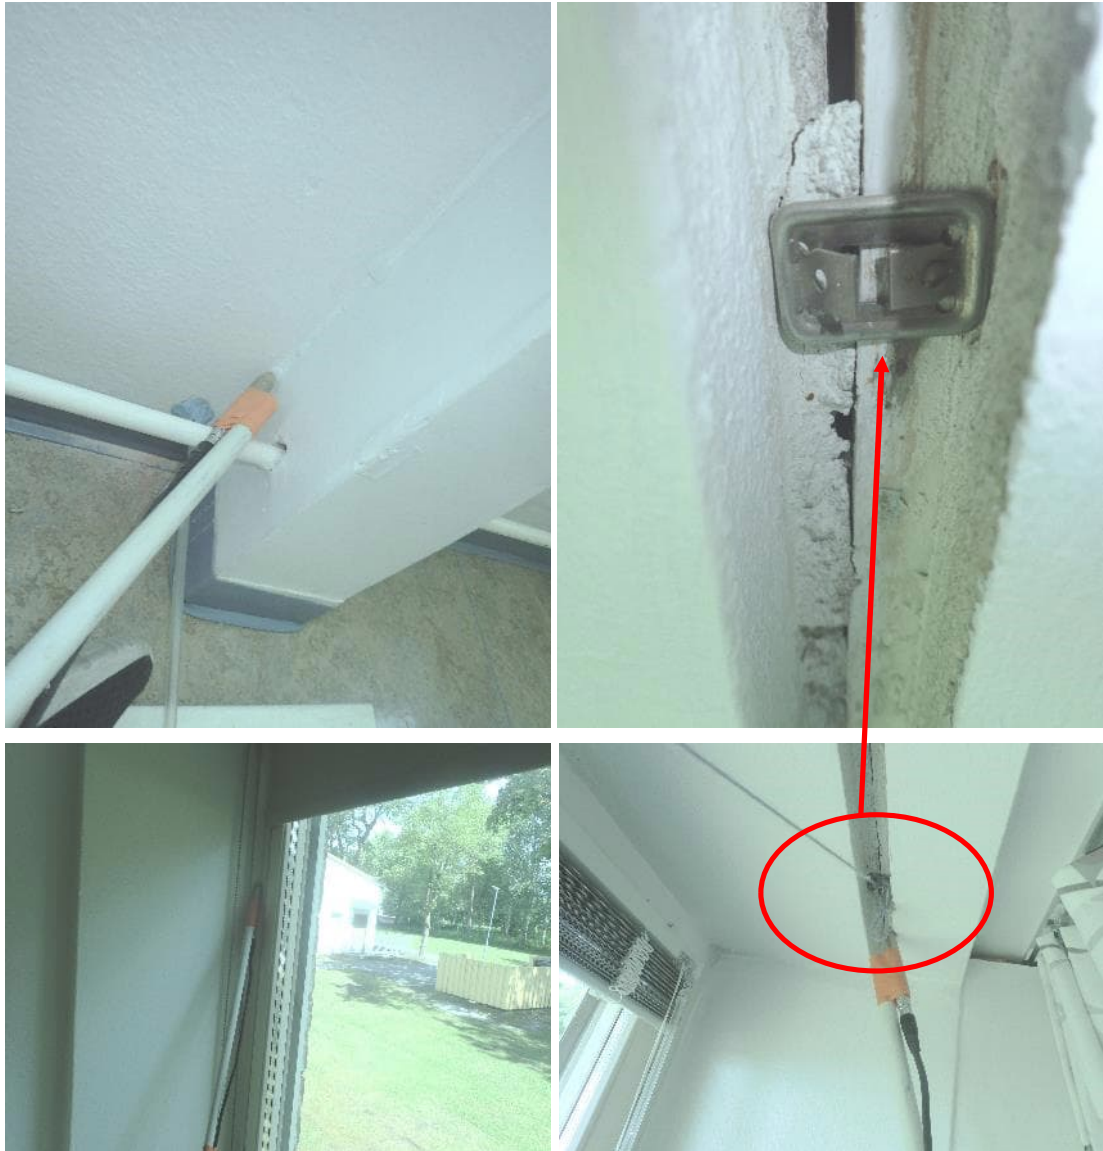
Kuvat 131, 132, 133 ja 134. Merkkiainekokeessa MA4 havaittiin ilmavuotoa poistetun väliseinän ja ulkoseinän liitoksesta (kuva 131), poistetun verhokiskon syvennyksestä (kuvat 132 ja 134) ja ikkunan tilkevälisestä (kuva 133).

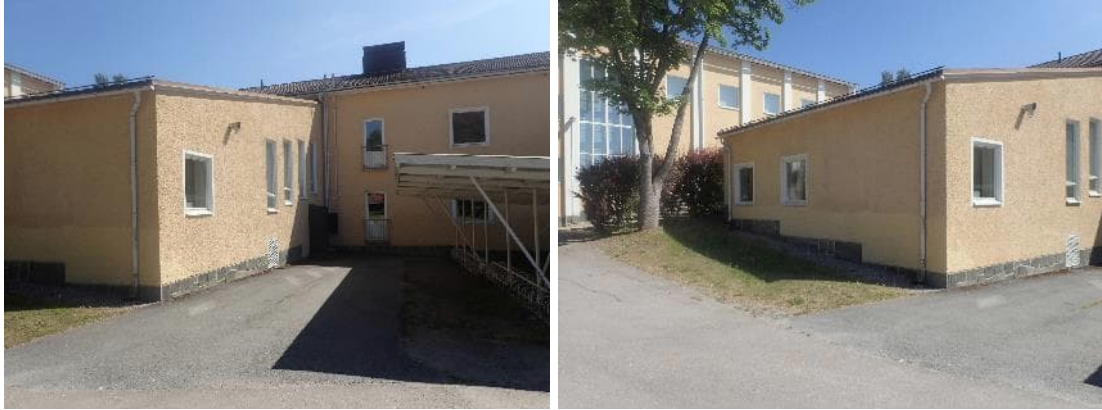
F-osan rapatuissa julkisivuissa havaittiin paikkamaalattu alue pohjoisseinustan alaosassa. Syy maalaukseen ja mahdolliseen rappauksen korjaukseen ei selvinnyt.

Kuvat 135 ja 136. F-osan pohjoisseinän alaosa on maalattu, mahdollisesti myös rappaus on korjattu.

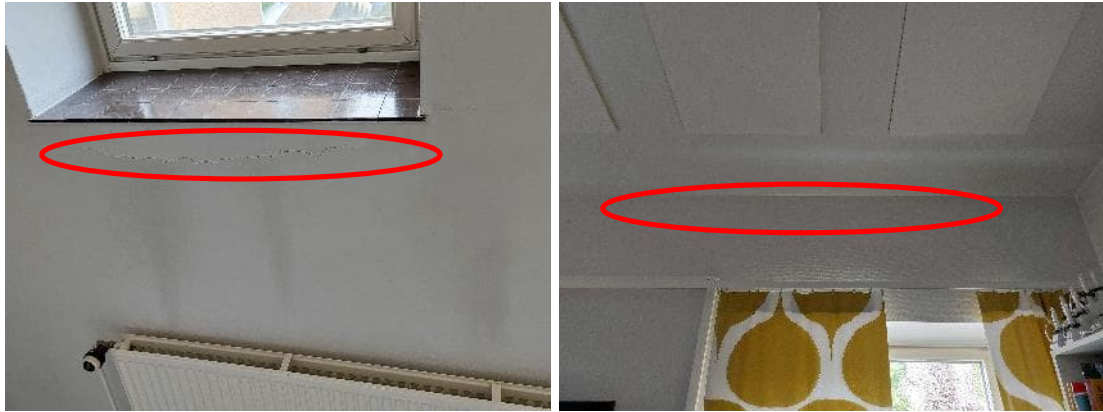
Ulkoseinässä havaittiin halkeamia ulkoseinien yläosissa opetustiloissa 119 ja 120 ja ikkunoiden alla auditoriossa. Halkeilujen kautta ei merkisavulla havaittu selkeää ilmavuotoa.

Kuvat 139 ja 140. Halkeilua seinässä auditorion ikkunan alla ja huoneen 119 ulkoseinän yläosassa.

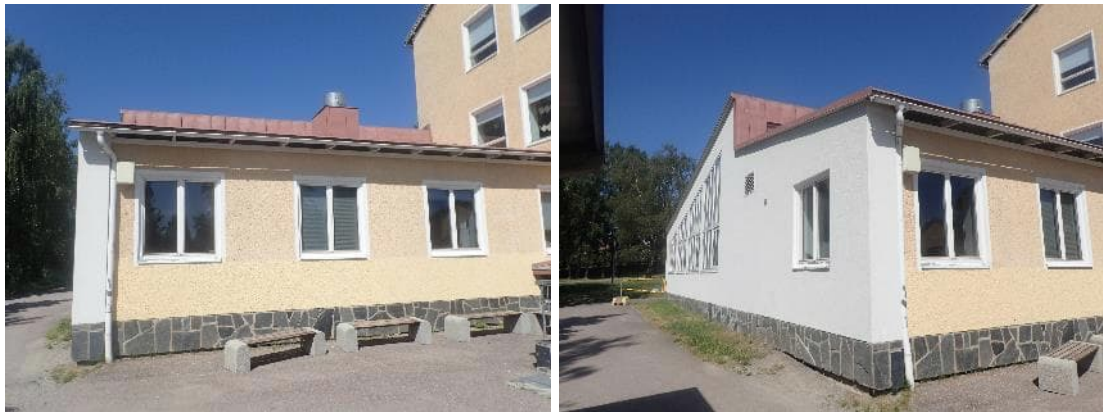
F-osan eteläisen rapatun julkisivun alaosa on maalattu ja rappaista on mahdollisesti korjattu.

Kuvat 141 ja 142. G-osan eteläpuolen ulkoseinä on maalattu uudelleen ikkunoiden alapuoliselta osalta.

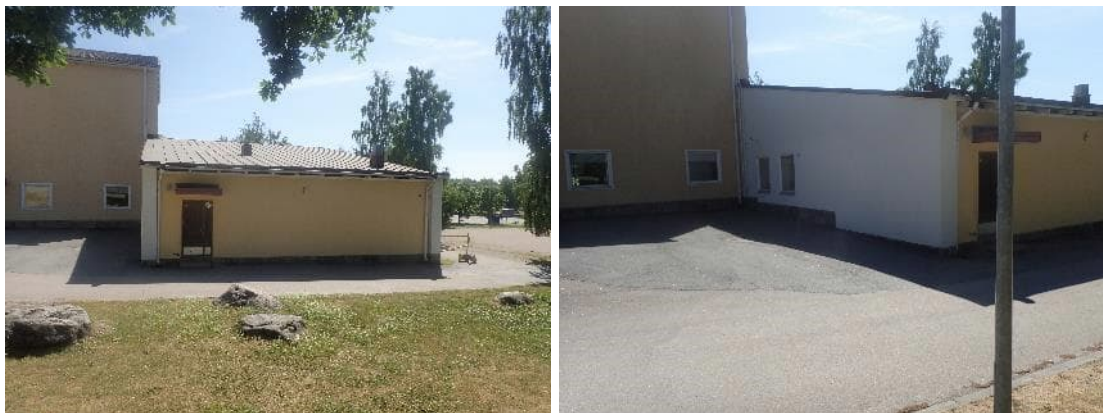
Kuvat 143 ja 144. G-osan pohjoinen ja itäinen julkisivu.

Ulkoseinissä ei maan tasalta tehdyssä tarkastelussa havaittu merkittävää halkeilua tai muuta vaurioitumista.

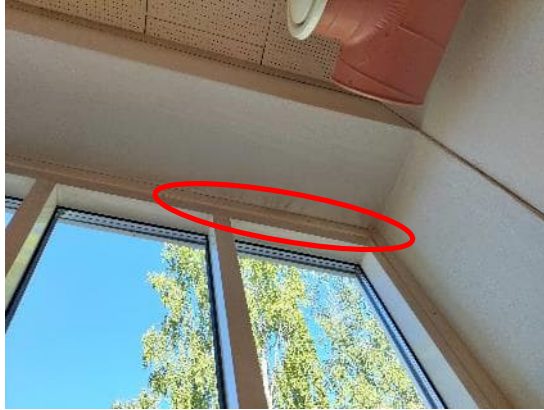
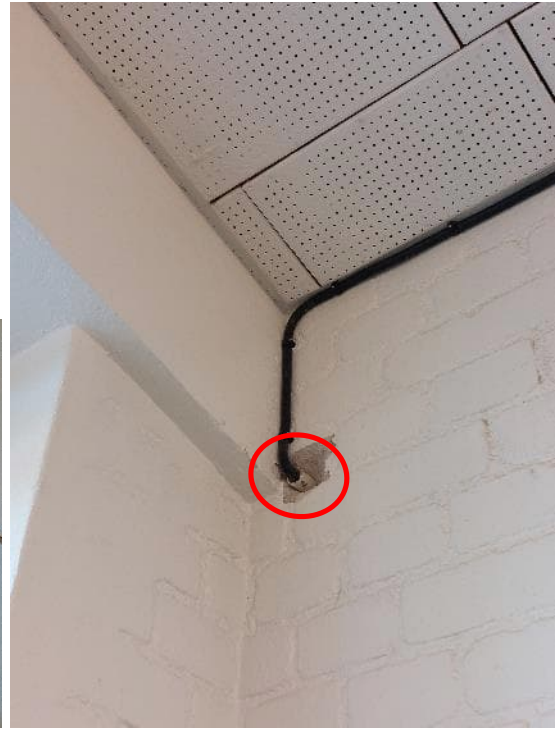
Veistosalin ikkunoiden tilkevälien kautta tapahtui selkeitä ilmavuotoja merkkisavutarkastelussa ja smyygeissä havaittiin myös ilmavuotojen aiheuttamia tummentumia. Maalaushuoneen sähköjohdon läpiviennin kautta tapahtui ilmavuotoa sisätilojen suuntaan.

Kuvat 147 ja 148. Ilmavuotopaikkoja (ympyröity).

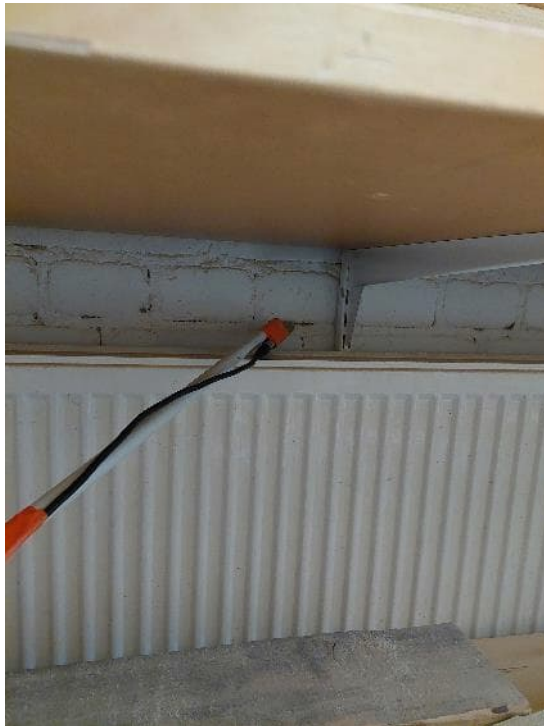
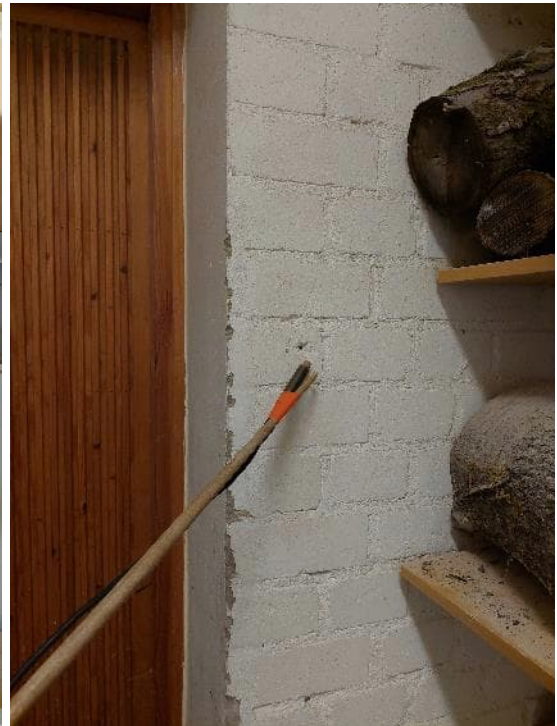
Alapohjaan tehdyssä merkkiainekokeessa MA9 havaittiin, että alapohjan kautta tapahtuu ilmavuotoa ulkoseinän eristetilän kautta sisätiloihin tiilimuurausten epätiivelyskohtien kautta. Merkkiainekokeen havainnot on esitetty tarkemmin kohdassa "4 Alapohjat, maapohjaiset alustilat ja kanaalit".

Kuvat 149 ja 150. Ulkoseinän ilmavuotopaikkoja, jotka havaittiin alapohjan merkkiainekokeessa MA9.

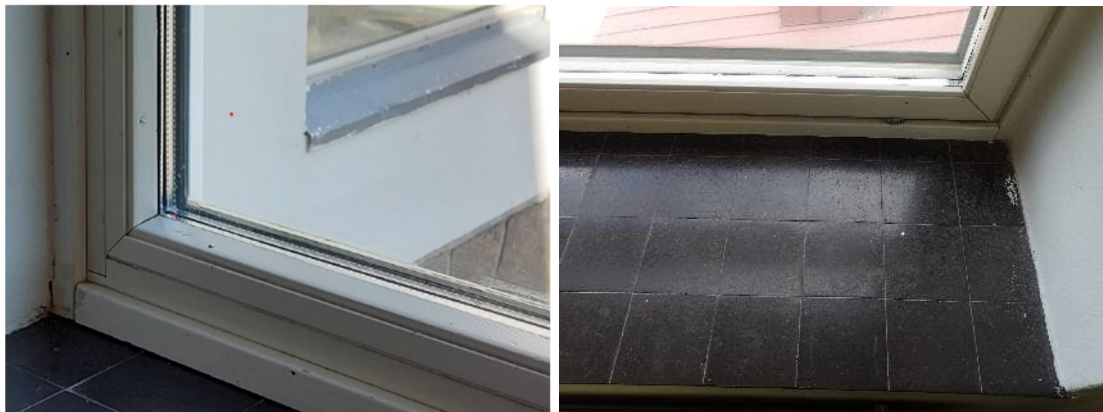
Ikkunoiden tilkevälien kautta havaittiin merkkisavutarkasteluissa ja merkkiainekoikeissa ilmavuotoa. Ikkunaväleissä tai ikkunoiden alla ei havaittu viitteitä vesivuodoista.

Kuvat 151 ja 152. Ikkunat ovat pääosin joko kiinteitä ikkunoita kolmikerroksisella lämpölasilla tai avattavia kaksipuitteisia puuikkunoita, joiden sisäpuitteessa on kaksikerroksinen lämpölasia.

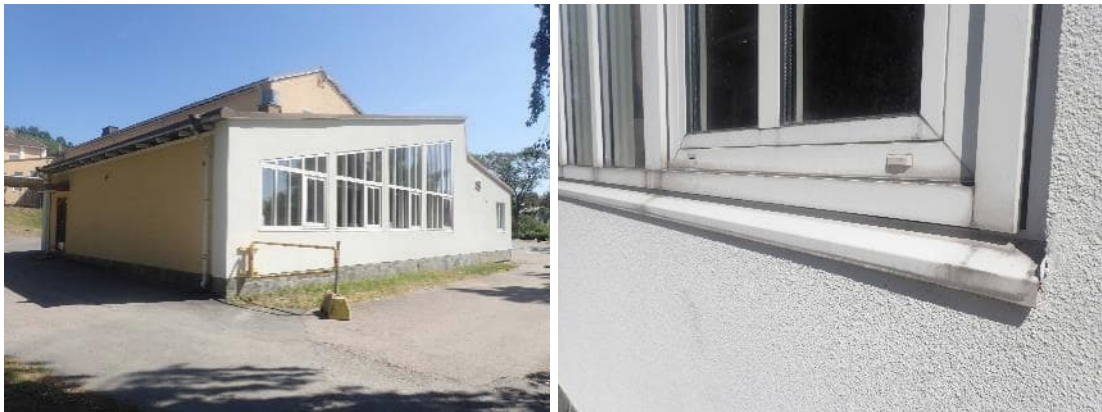
Kuvat 155 ja 156. Puutyöluokan ikkunat ovat alumiinirunkoisia ikkunoita, joissa on kolminkertainen lämpölasia.

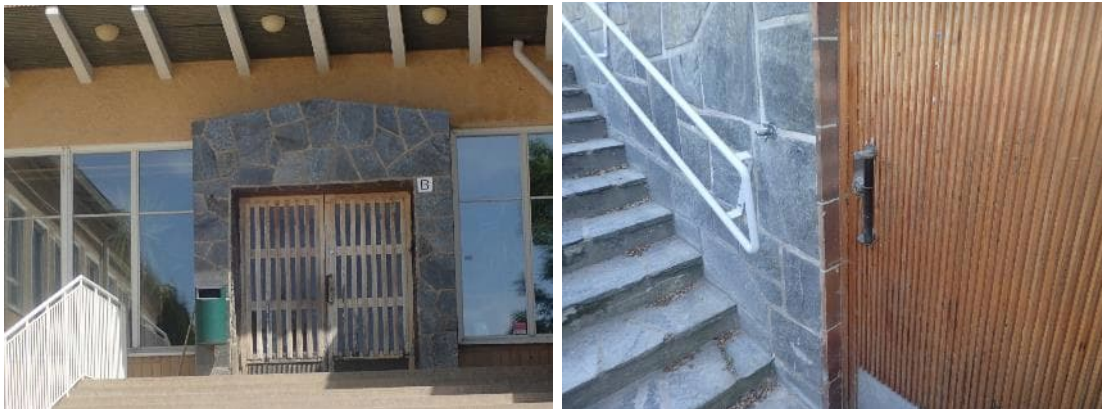
Rakennuksessa on runsaasti alkuperäisiä puurunkoisia ovia, joissa havaittiin selkeitä ilmatiiveyspuutteita. Ovilehtien ja karmien välissä on rakoja ja ovien kautta tapahtuu vuotoilmavirtauksia.

Kuvat 157 ja 158. Alkuperäisiä puuvia.

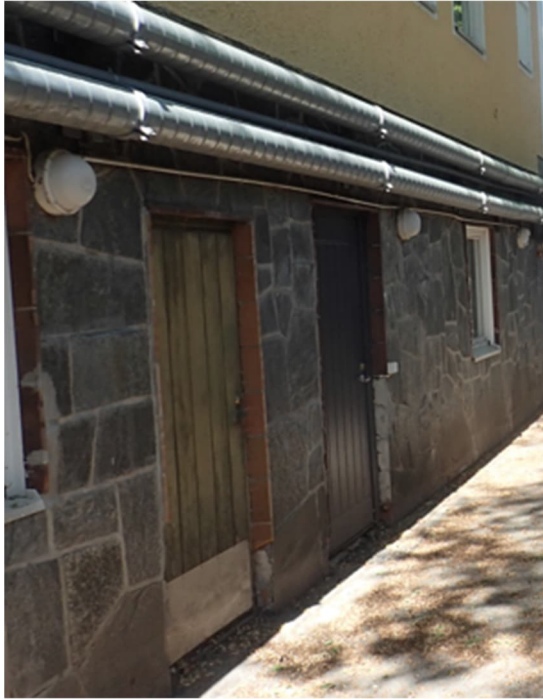
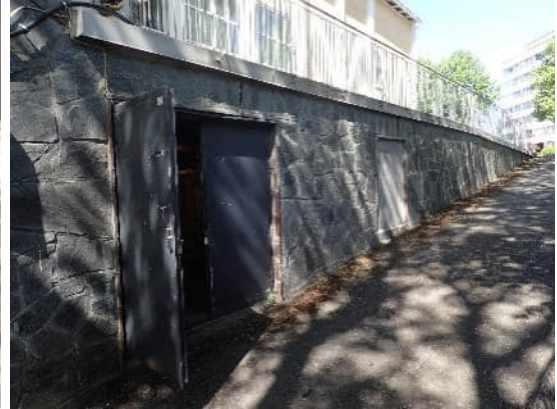
A-osan teknisten tilojen ovia on vaihdettu eri aikoina. Kaksi ovista on puisia. Toinen ovista on melko uusi ja hyväkuntoinen, vaihtamaton ovi on heikkokuntoinen. Yksi ovista on metalliovi. Oven maalipinta oli heikkokuntoinen.

Kuvat 159 ja 160. A-osan puisista ulko-ovista toinen on lähiaikoina vaihdettu ja toinen on heikkokuntoinen. Teknisen tilan ovi on vaihdettu metallioveksi.

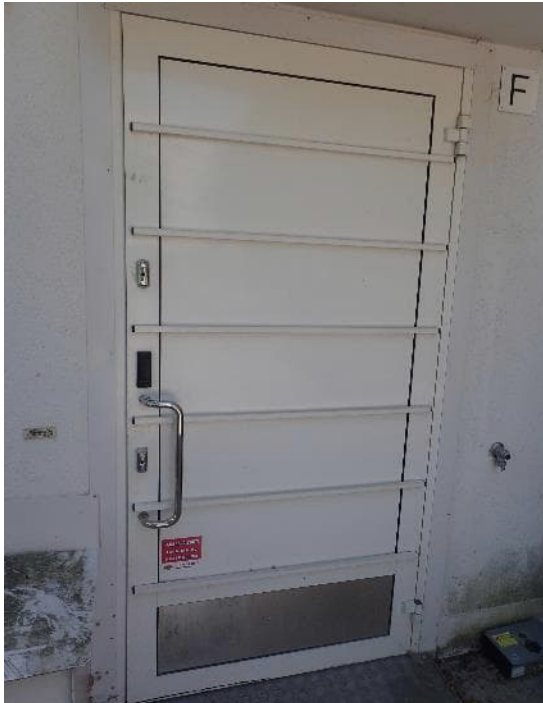
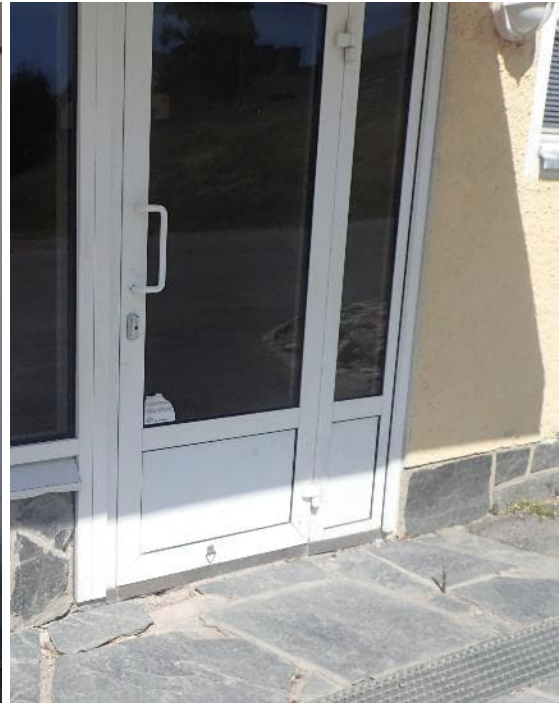
Keittiön ja D-osan eteläpuolen ulko-ovet on vaihdettu alumiinirunkoisiksi ulko-oviksi. Ovet olivat hyväkuntoisia.

Kuvat 161 ja 162. Uusitut alumiinirunkoiset ulko-ovet olivat hyväkuntoisia.
