TUTKIMUSSELOSTUS

MALMIN KOULU

KOSTEUS- JA SISÄILMATEKNINEN KUNTOTUTKIMUS

26.9.2023

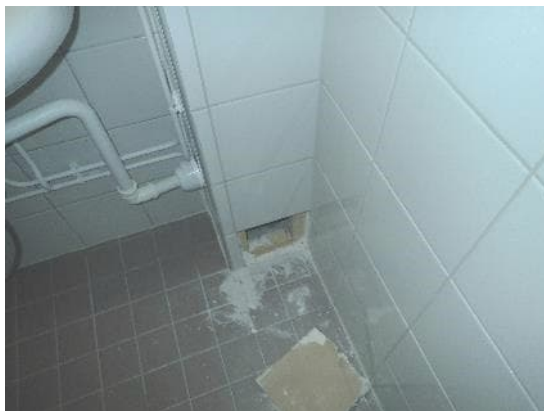
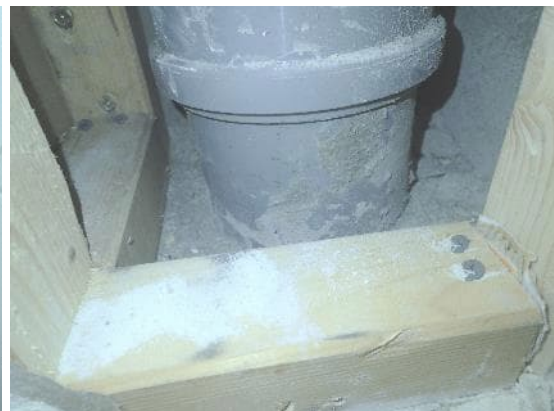
Rakenneavaus R4 tehtiin keittiöhenkilökunnan wc-tilassa olevaan kotelointiin. Koteloinnissa on puurunko ja se on levytetty kipsilevyllä, jonka pinnassa on keraaminen laatoitus. Avauksessa ei havaittu viitteitä vaurioista. Välipohjan viemäri- ja läpivienti oli aistinvaraisesti arvioituna tiivis eikä sen kautta havaittu merkittäviä ilmavirtauksia.

Kuvat 163 ja 164. Keittiön wc-tilan kotelointiin tehdyssä rakenneavauksessa ei havaittu viitteitä vaurioista.

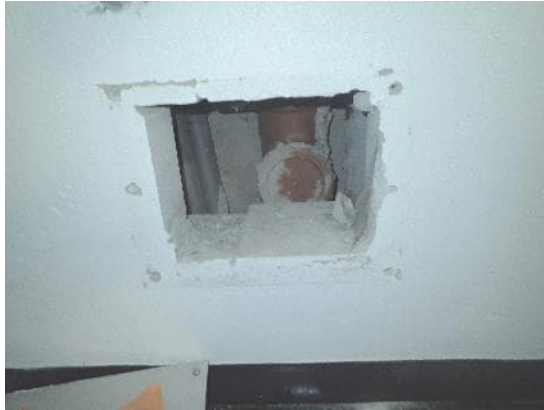
Rakenneavaus R6 tehtiin porrashuoneessa 112 olevaan kivirakenteiseen kotelointiin avaamalla sen tarkastusluukku. Koteloinnissa ei havaittu mineraalikuituja sisältäviä eristeitä. Avatun luukun kautta havaittiin runsasta ilmavuotoa sisätilojen suuntaan, joka viittaa koteloinnin yläpään kautta tapahtuviin ilmavuotoihin. Ennen luukun avausta ilmavuotoja ei havaittu. Ulkoseinän tiilimuurauksen kautta ei havaittu merkkisavulla ilmavuotoa, vaikka tiilisauvoja ei ollut viimeistelty.

Kuvat 165 ja 166. Porrashuoneen ulkoseinässä olevan koteloinnin avatun luukun kautta tapahtui runsasta ilmavirtausta sisätilojen suuntaan.

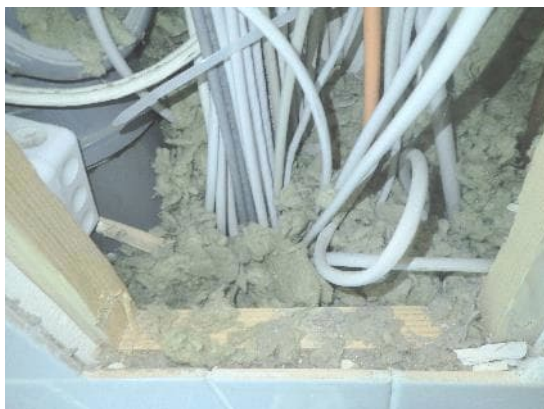
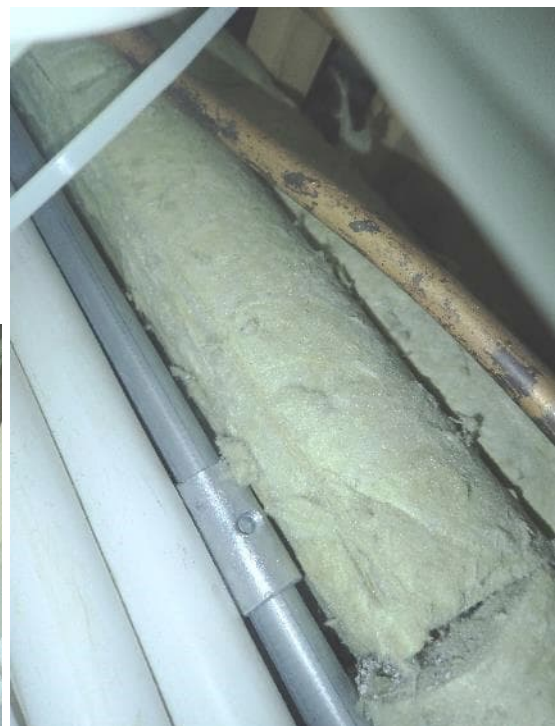
Rakenneavaus R7 tehtiin opettajanhuoneen vieressä olevaan wc-tilaan 150. Koteloinnissa on puurunko ja se on levytetty kipsilevyllä, jonka pinnassa on keraaminen laatoitus. Kotelointia avattiin sen ala- ja yläreunasta. Koteloinnin yläreunassa olevat talotekniikan putket oli eristetty mineraalivillakouruilla, mutta koteloinnin alareunassa eristeet olivat irtovillaa. Koteloinnin luukkujen reunoilta virtasi tarkasteluhetkellä ilmaa huoneesta poispäin. Ylemmän luukun reunoilla olevien tummien pölyjälkien perusteella luukun reunoilta tapahtuu ajoittain ilmavirtauksia myös sisätilojen suuntaan. Avatusta luukusta virtasi runsaasti ilmaa yläpohjan suuntaan.

Kuvat 167 ja 168. Wc-tilan 150 putkikoteloinnissa on runsaasti kuitulähteitä.

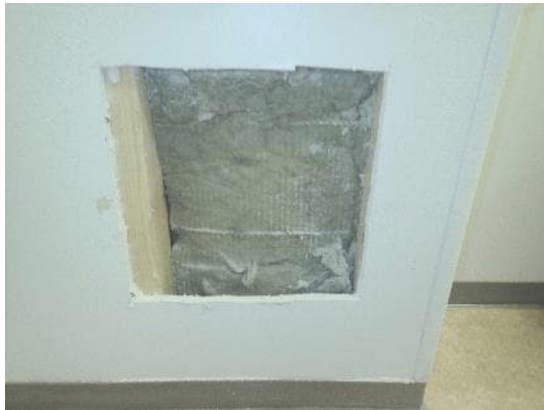
Rakenneavaus R8 tehtiin luokassa 127 olevaan isoon talotekniikan kotelointiin. Puurunkoisessa, kipsilevytaisessa koteloinnissa oli mineraalivillaeristys ja putkieristeenä mineraalivillaa. Koteloinnin pohjalla oli myös mineraalivillasilppua. Avauksesta ei pystytty tarkastamaan ylä- tai välipohjaläpivientien tiiveyttä. Avauksessa ei havaittu viitteitä kosteusvaurioista. Avauksen kohdata virtasi ilmaa sisätilojen suuntaan. Ennen avauksen tekoa ilmavuotoa ei merkkisavulla havaittu.

Kuvat 169 ja 170. Luokan 127 talotekniikkakotelointiin tehtiin rakenneavaus R8. Koteloinnin sisällä havaittiin runsaasti mineraalikuitulähteitä.

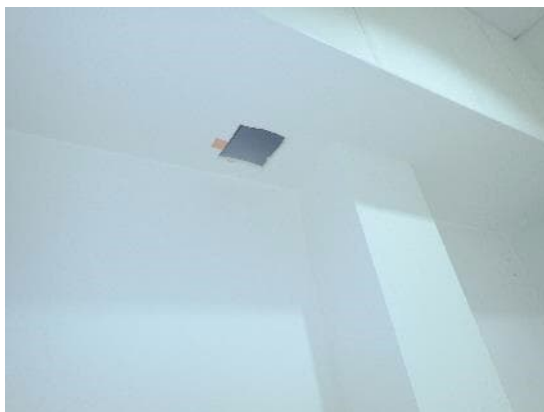
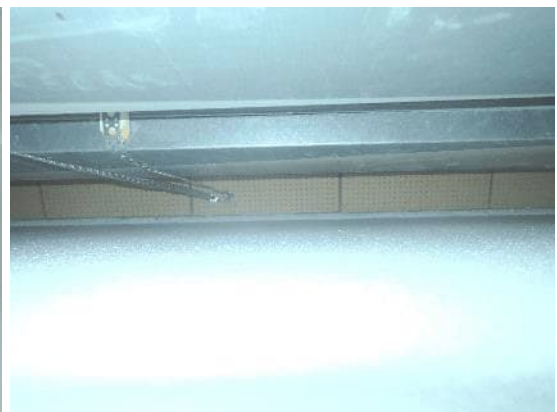
Auditorion yläosassa yläpohjaa vasten olevaan vaakakotelointiin tehtiin rakenneavaus R9. Koteloinnissa oli ilmastointikanavia. Avauksesta ei havaittu viitteitä kosteusvaurioista tai muista sisäilmaa heikentävistä tekijöistä. Yläpohjaläpivientejä ei avauksen kohdalla havaittu.

Kuvat 171 ja 172. Auditorion kotelointiin tehdyssä rakenneavauksessa R9 ei havaittu viitteitä sisäilmaa heikentävistä tekijöistä.

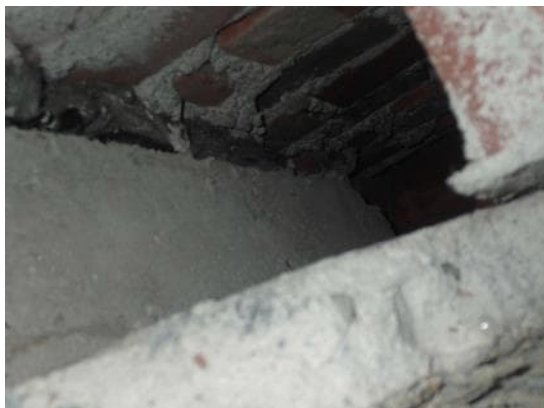
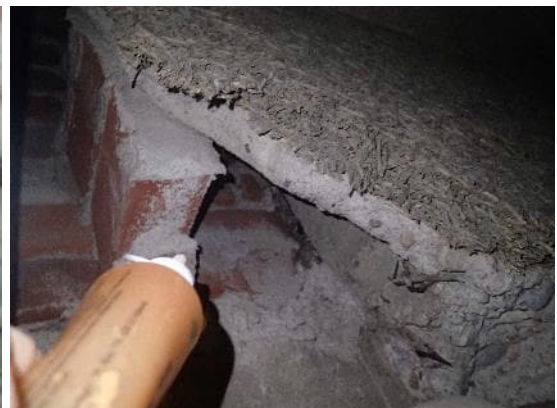
D-osan kolmannessa kerroksessa käytävän 201 itäpäässä havaittiin, että tiiliraken-
 teisia hormoneja oli korjausten yhteydessä osittain poistettu. Poistamisen syynä on
 ilmeisesti ollut tarve saada tilaa ilmanvaihtokanaville. Osittaisessa poistossa hor-
 meja oli jätetty alakattojen takana. Avointen hormien kautta virtasi runsaasti ilmaa
 tiloista pois päin. Hormien kohdalla havaittiin alakaton taustalla myös Tojax-eris-
 tettä.

Kuvat 175 ja 176. Käytävällä 201 olevien avoimien hormien kautta tapahtui runsaasti ilmavirtauksia.

Käytävällä 201 havaittiin hormin kohdalla iso halkeama. Hormien kautta tapahtuu hallitsemattomia ilmapirtauksia, joiden mukana saattaa sisätiloihin kulkeutua erilaisia epäpuhtauksia. Toimenpide-ehdotukset: Suosittelemme, että tulevassa peruskorjauksessa kaikki käytöstä poistetut tiilirakenteiset ilmanvaihtohormit tiivistetään ilmatiiviiksi ja katkaistut hormit ummistetaan, jotta niiden kautta ei pääse tapahtumaan hallitsemattomia ilmapirtauksia.

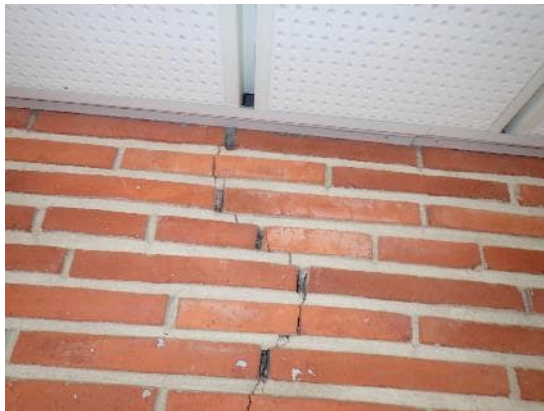
D-osan käytävällä 201 havaittiin tiilihormissa halkeama samassa kohdassa, kuin käytävän toisella puolella havaittiin halkeama ulkoseinässäkin.

Kuva 179. Halkeama väliseinän sisässä olevan hormin kohdalla käytävällä 201.

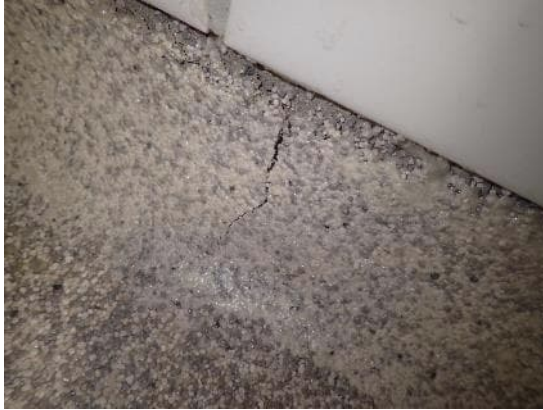
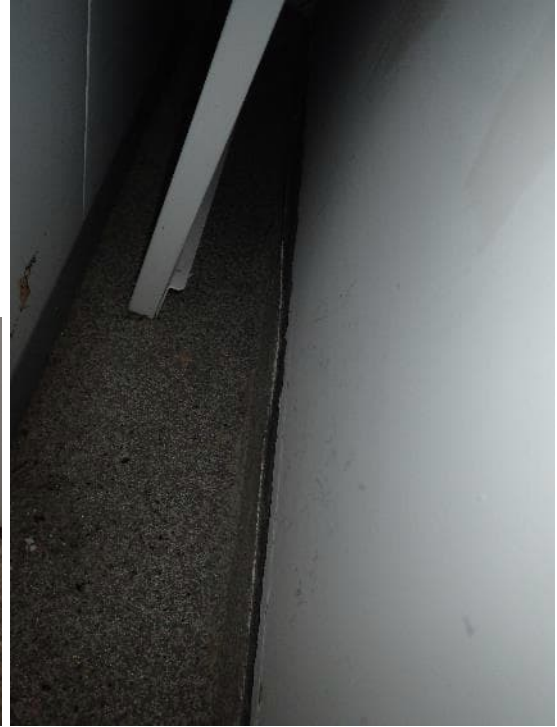
Keittiötilojen akryylilattioissa havaittiin halkeamia ja paikoin lattiapinta oli kopoa. Myös lattian ylösnostojen ja seinäpinnan raja on lohkeillut ja paikoin ylösnosto oli kokonaan irronnut seinässä. Seinien alaosissa havaittiin maalipinnan kupruilua. Akryylilattioissa tai seinien alaosissa ei havaittu koholla olevia kosteusarvoja pinta-kosteusilmaisimella.

Kuvat 184 ja 185. Akryylilattioiden ylösnostot olivat halkeilleita ja paikoin ylösnostot olivat kokonaan irti seinästä.

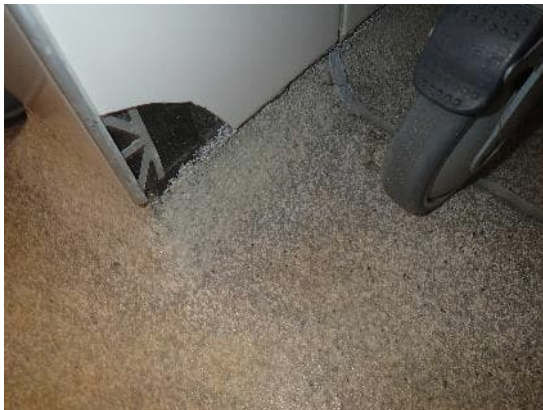
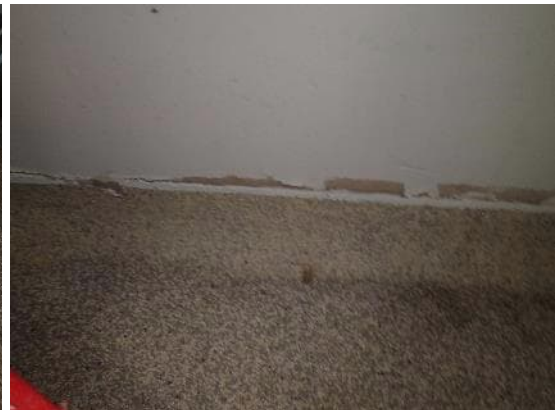
Laatoitettujen seinäpintojen alin laatta on lohkeillut monin paikoin lattian ylösnoston päältä.

Kuvat 186 ja 187. Alimpia keittiön seinälaattoja oli halkeillut. Seinien alaosissa havaittiin maali- ja tasoitepinnan kupruilua.

Keittiön seinien alaosien kupruilevista pinnoista otetut materiaalinäytteet on käsitelty tässä kappaleessa, koska kupruilu hyvin todennäköisesti johtuu lattioiden ylösnostojen puutteista johtuvasta pesuvesien pääsystä kastelemaan seinien alaosa.

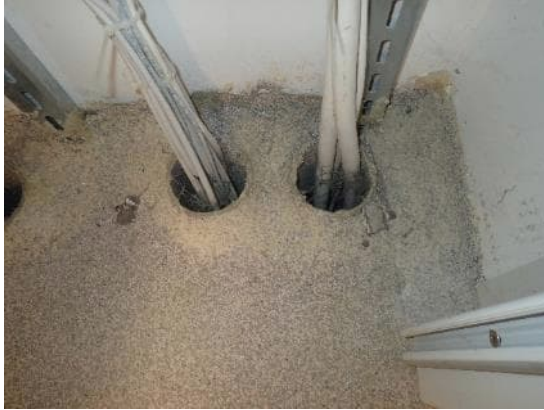
Välipohjissa havaittiin tiivistämättömiä läpivientejä kellarikerrokseen. Läpivientien kautta havaittiin ilmavuotoa kellaritiloista keittiön tiloihin

Kuva 188. Välipohjan tiivistämättömät läpiviennit kuivavarastossa

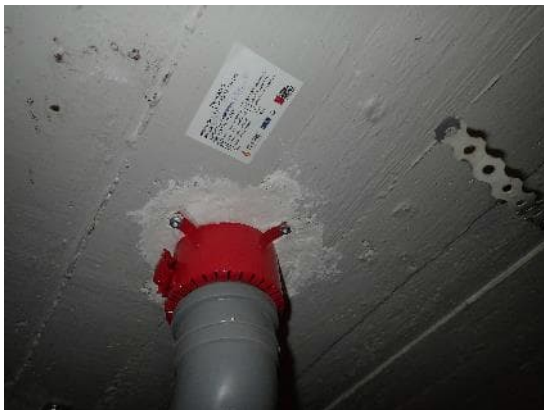
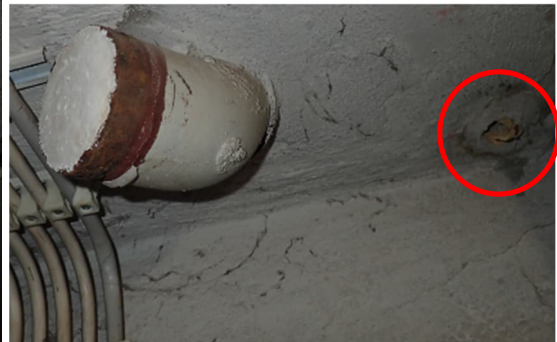
Kellarikerroksessa ei välipohjassa (katto) havaittu selkeitä vuotojälkiä eikä koholla olevia kosteusarvoja. Viemärien välipohjaläpivienneissä oli tarkastetuilla alueilla palokatkot. Välipohjan alapinnassa havaittiin avoimia sähköputkia, mutta niiden kautta ei havaittu merkisavulle selkeää ilmavuotoa. WC-tilojen alakattojen taustalla ei havaittu viitteitä sisäilman laatua heikentävistä tekijöistä.

Kuva 189 ja 190. Viemärien välipohjaläpivienneissä oli palokatkot. Välipohjassa havaittiin avonaisia sähköputkia (ympyröity).

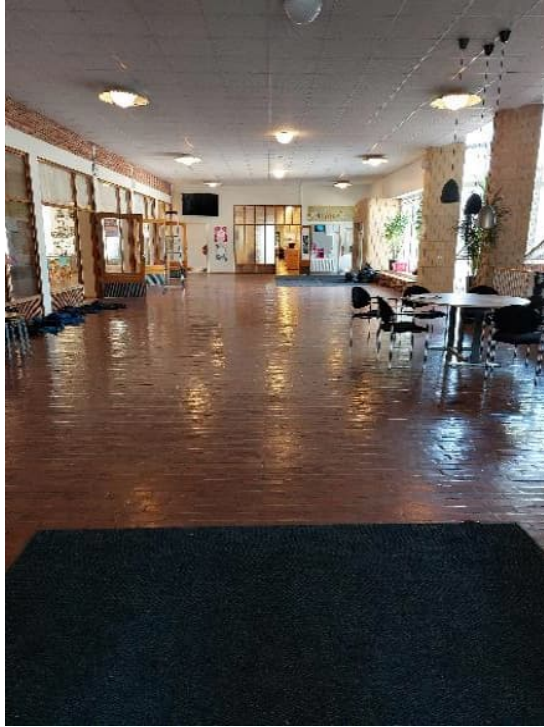
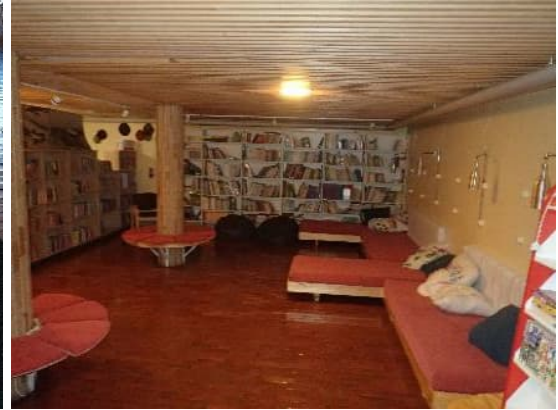
Aulassa on tiilipintainen lattia. Lattiassa ei havaittu pintakosteusilmäsimella koholla olevia kosteusarvoja tai muita viitteitä kosteusvaurioista. Lattialiittymissä ei havaittu merkisavulla ilmavuotoja.

Kuvat 191 ja 192. Yleiskuva B-osan aulan tiilipintaisesta lattiasta ja välipohjan alla olevasta puurima-alakatosta.

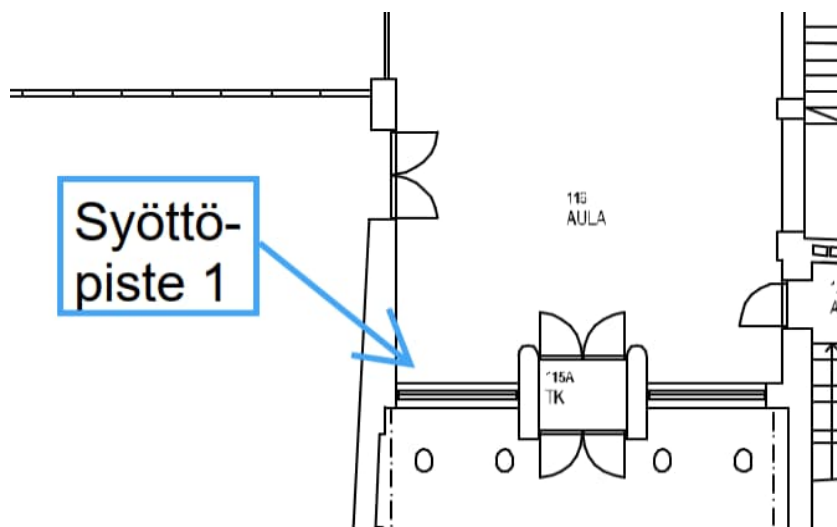
Välipohjaan tehtiin merkkiainekoe MA2 aulan 116 välipohjaan (lattia). Sisätilat (molemmat kerrokset) alipaineistettiin erillistä alipaineistajaa (ulko-oveen asennettu Blowerdoor) käyttäen noin 2 Pa alipaineiseksi välipohjaan nähden. Kaasua syötettiin välipohjan ilmatilaan (syöttöpisteestä S1) 5 l/min 25 minuutin ajan. Merkkiainekaasun vuotoa todettiin seuraavasti:

Kuva 193. Aulan 116 välipohjan merkkiainekokeen MA2 syöttöpiste 1.

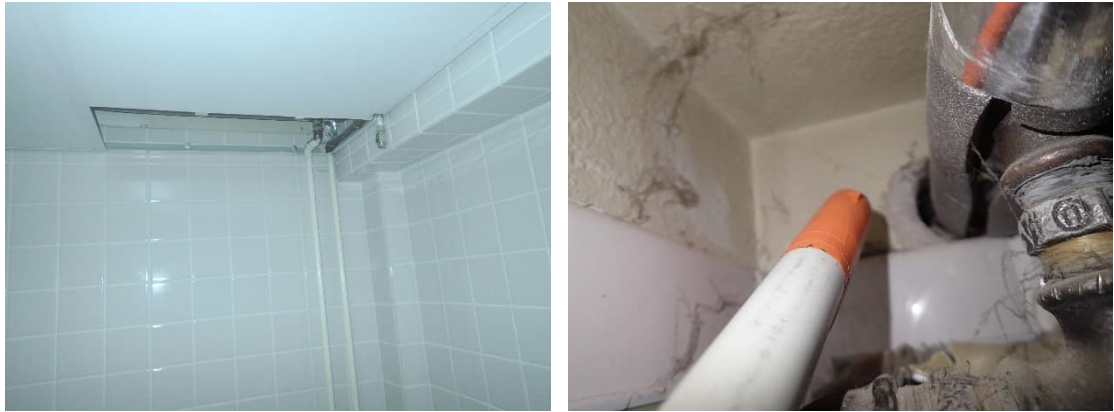
- Alapuolella olevan wc-tilan alakaton taakse putkiläpivientien kautta (merkittävä ilmavuoto).

Kuvat 194 ja 195. Merkkiainekokeessa MA2 havaittiin välipohjan ilmatilasta merkittävää ilmavuotoa alapuolella olevan wc-tilan alakaton taustalle välipohjan talotekniikkäläpiviennin kohdalta.

Välipohjan alapinnan läpiviennin epätiivyyden vuoksi huonetiloja ei satu alipaineistettua välipohjan onteloon nähden RT-kortin vaatimuksen mukaiseen 10 Pa alipaineeseen, jonka vuoksi osa ilmavuodoista on voinut jäädä havaitsematta.

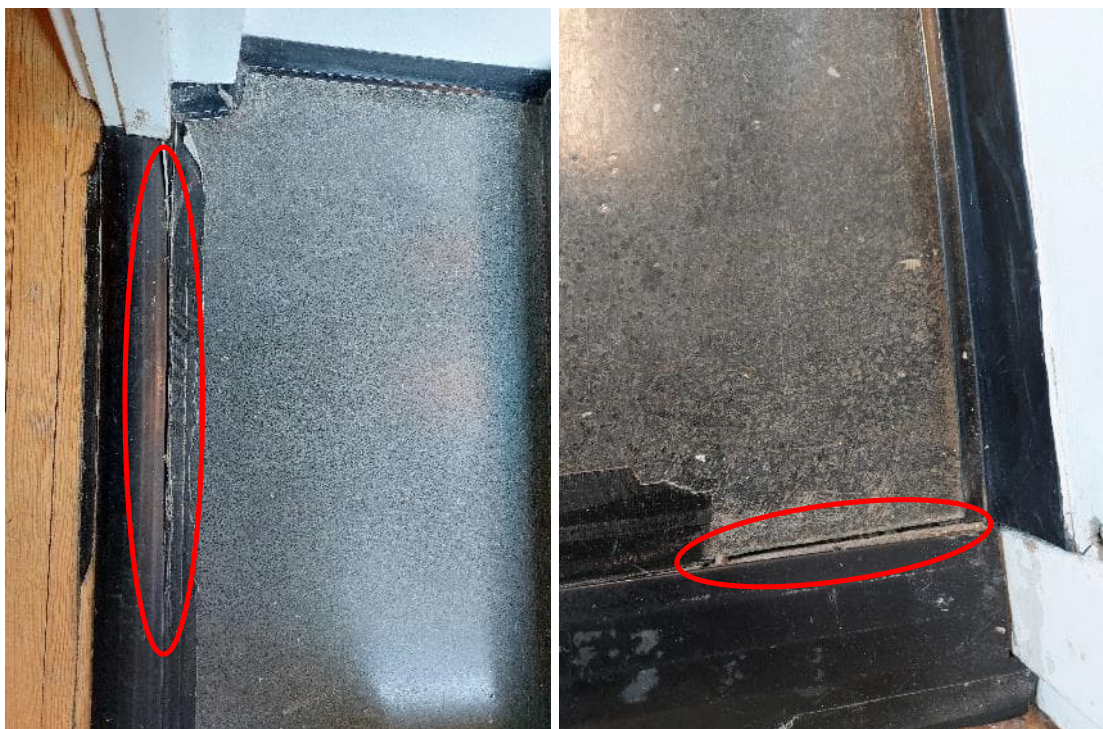
Näyttämön sivutiloissa havaittiin mosaiikkibetonipäällysteen ja kynnyksen välissä olevan rako, josta pesuvedet voivat päästä tunkeutumaan välipohjarakenteeseen. Raon kautta ei merkisavulla havaittu ilmavirtausta.

Kuva 196 ja 197. Pesubetonilattioiden ja kynnysten välissä oli rakoja (ympyröity).

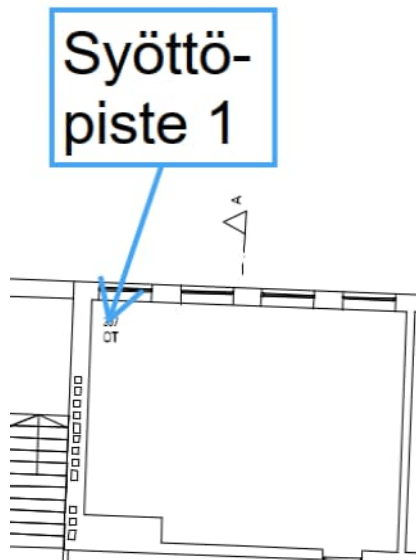
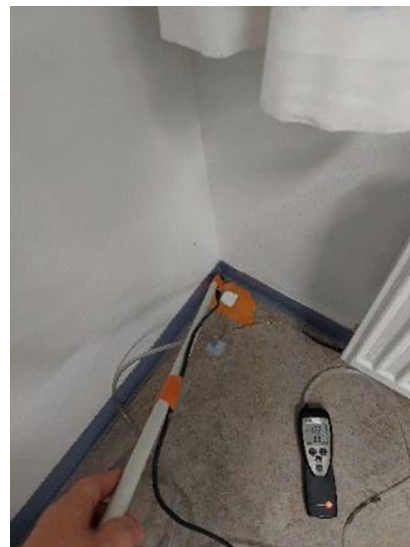
Välipohjan mahdollisia ilmavuotoja tutkittiin merkkiainekokeella MA6 toisen kerroksen opetustilassa 207. Huone alipaineistettiin erillistä alipaineistajaa (Blowerdoor) käyttäen noin 12 Pa alipaineiseksi välipohjaan nähden. Kaasua syötettiin välipohjan ilmatilaan (syöttöpisteestä 1) 5 l/min 15 minuutin ajan. Merkkiainekaasun vuotoa todettiin opetustilassa 207 seuraavasti:

- Ulkoseinän ja välipohjan liittymä huoneen vasemmassa nurkassa (merkittävää vuotoa).

Kuvat 202 ja 203. Huoneen 207 välipohjan merkkiainekokeen MA6 syöttöpiste 1. Vuotoa havaittiin lattian ja seinän liittymässä.

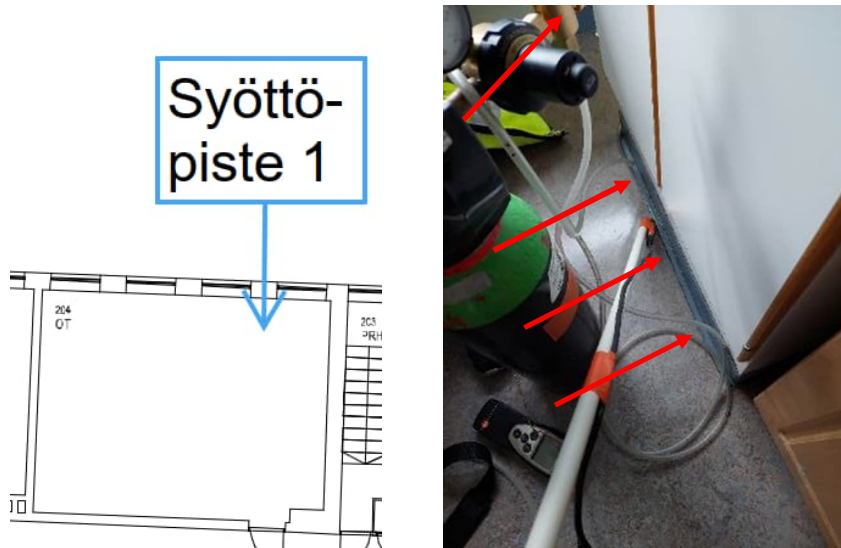
Välipohjan mahdollisia ilmavuotoja tutkittiin merkkiainekokeella MA8 opetustilassa 204. Huone alipaineistettiin erillistä alipaineistajaa (Blowerdoor) käyttäen noin 12 Pa alipaineiseksi välipohjaan nähden. Kaasua syötettiin välipohjan ilmatilaan (syöttöpisteestä 1) 5 l/min 15 minuutin ajan. Merkkiainekaasu levisi kokeessa vain yhteen välipohjaonteloon, jonka vuoksi ilmavuotoja havaittiin vain paikallisesti. Merkkiainekaasun vuotoa todettiin opetustilassa 207 seuraavasti:

- Ulkoseinän ja välipohjan liittymä huoneen oikeassa nurkassa (merkittävää ilmavuotoa).
- Kaiutinkaapin jalkalistan alta (vähäinen ilmavuoto)

Kuvat 204 ja 205. Huoneen 204 välipohjan merkkiainekokeen MA8 syöttöpiste 1. Vuotoa havaittiin lattian ja ulkoseinän liittymässä sekä kaiutinkaapin jalkalistan takaa (merkitty nuolilla)

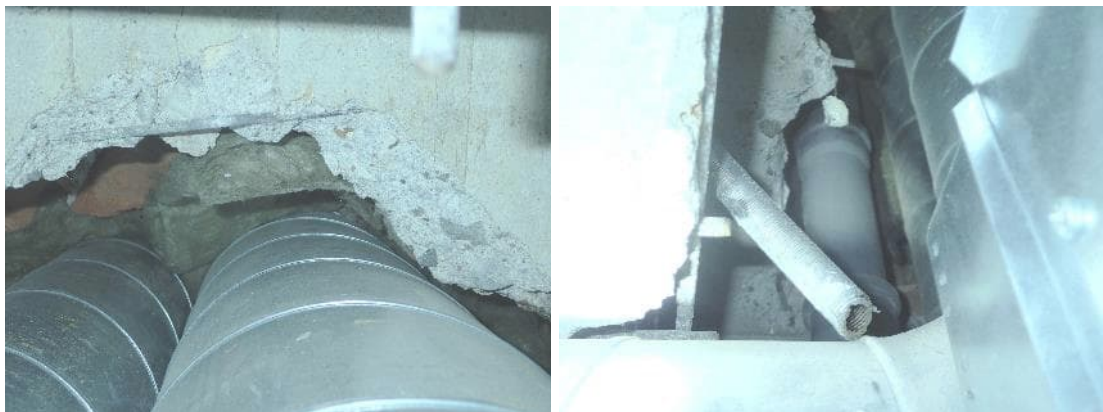
Entisen talonmiehen asunnon kipsilevyalakattoon tehtiin rakenneavaus R11 kohtaan, jonka yläpuolella toisessa kerroksessa talotekniikkakotelointi. Ilmanvaihtokanavien ja viemärin välipohjaläpivienni oli alapinnastaan tiivistämättä ja yläpintaan oli sullottu mineraalivillaa. Yläpuolella olevaan kotelointiin tehtiin rakenneavaus R10, joka on käsitelty kohdassa "7 Väliseinät, koteloinnit ja hormit".

Kuvat 206 ja 207. Rakenneavauksessa R11 havaittiin hyvin epätiivis välipohjaläpivienni.

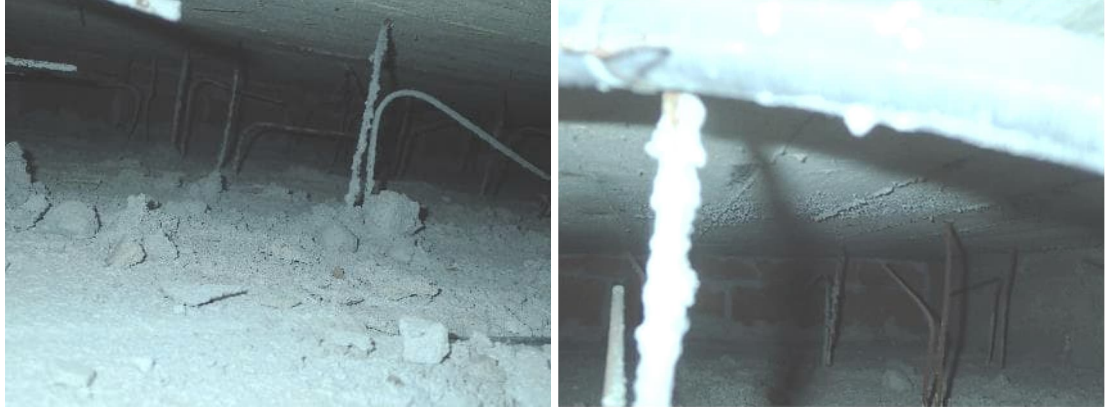
Läpiviennin kautta päästiin havainnoimaan välipohjan betonilaattojen välistä ilmatilaa. Porrashuoneen puoleinen tiiliväliseinä on tiilipintainen. Ylemmän betonilaatan alapinnasta on purettu pois muottilaudat. Alempi betonilaatta on kannatettu kantavien palkkien välissä ylemmästä laatasta teräksillä. Laattojen väliin jää ilmapäliä noin 200 mm. Alemman laatan yläpinta on hyvin epätasainen ja sen päällä oli jonkin verran roskaa. Ilmeisesti rakenne on tehty niin, että ylempi laatta on valettu

ensimmäisenä ja valuun on jätetty aukkoja, joiden kautta on valettu alempi betonilaatta. Ylemmän laatan aukot on valettu myöhemmin umpeen.

Kuvat 208 ja 209. Rakenneavauksessa R11 todettiin välipohjan betonilaattojen välissä olevan ilmatilan pohjalla epäpuhtauksia. Onkalossa on todennäköisesti myös muottilauoituksia, jotka ovat jääneet rakenteeseen ylemmän laatan aukoituksia umpeen valettaessa. Kuvassa 209 näkyy oikeassa reunassa välipohjan kantavaa palkkia.

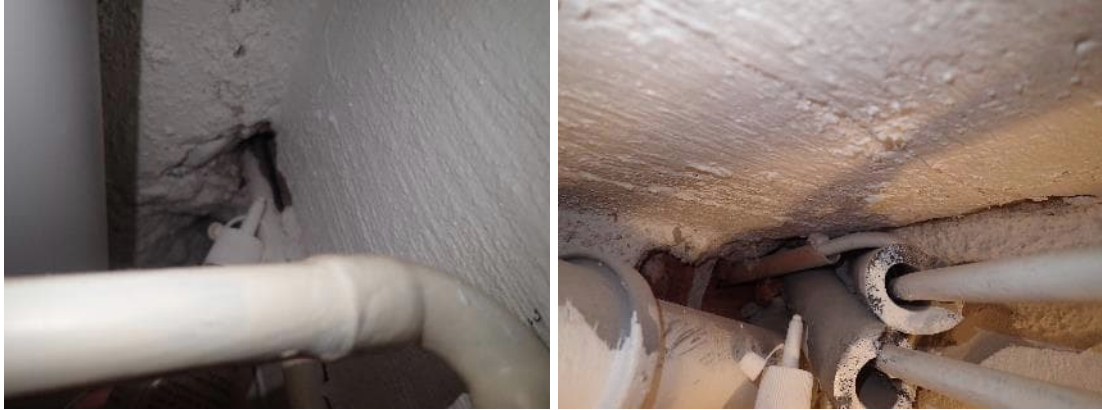
Varastotiloissa havaittiin epätiivitä talotekniikan läpivientejä, joiden kautta virtasi ilmaa vaihteleviin suuntiin.

Kuvat 212 ja 213. Esikoulun varastotiloissa havaittiin epätiivitä välipohjaläpivientejä.

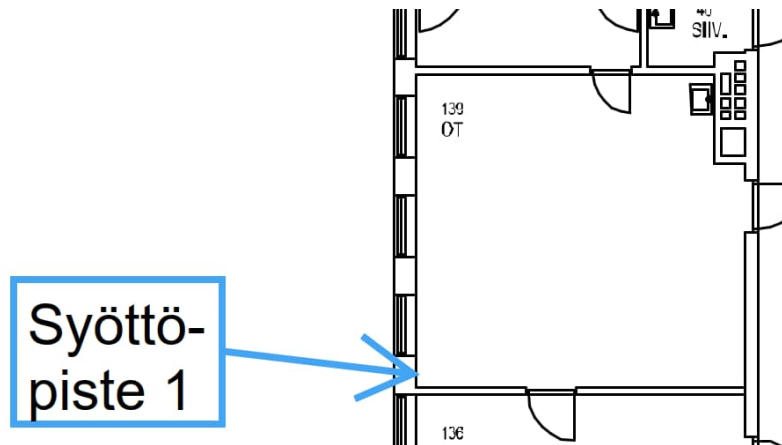
Välipohjan mahdollisia ilmavuotoja tutkittiin merkkiainekokeella MA3 opetustilassa 139. Huone alipaineistettiin erillistä alipaineistajaa (Blowerdoor) käyttäen noin 8 Pa alipaineiseksi välipohjaan nähden. Kaasua syötettiin välipohjan ilmatilaan (syöttöpisteestä 1) 5 l/min 15 minuutin ajan. Merkkikaasu ei todennäköisesti levinnyt päästöonteloa laajemmalle alueelle, jonka vuoksi ilmavuotoja voitiin havaita vain paikallisesti. Merkkiainekaasun vuotoa todettiin opetustilassa seuraavasti:

Kuva 214. Opetustilan 139 välipohjan merkkiainekokeen MA3 syöttöpiste 1.

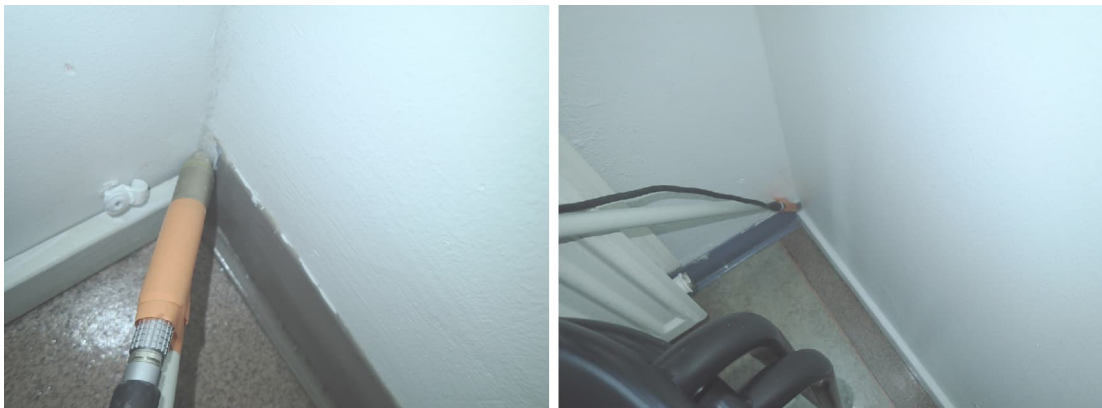
- Ulkoseinän ja väliseinän liittymän alaosa huoneissa 136 ja 139 (pistemäiset ilmavuodot)

Kuvat 215 ja 216. Merkkiainekokeessa MA3 havaittiin pistemäistä ilmavuotoa välipohjasta luokkien 136 ja 139 välisen levyrakenteisen väliseinän molemmiin puolin.

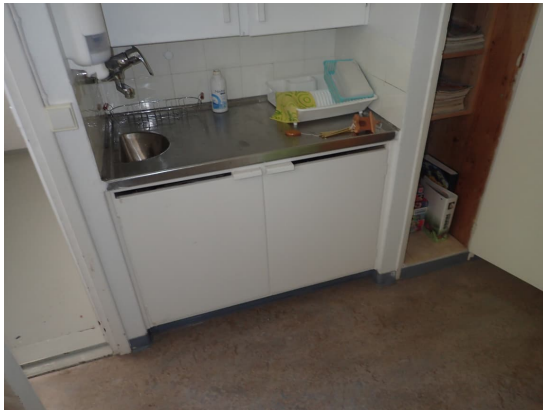
E-osan kellarikerroksessa esikoulun tiloissa olevassa käytävätilassa 063 on tiskipöytä, jonka kaapin alatasolla on iso aukko viemärielle. Lämpöviennistä havaittiin, että kaapin pohjalevyn alle, lattian päälle on kertynyt paljon epäpuhtauksia. Kaapin alaja taustalevyssä havaittiin runsaasti kosteuden aiheuttamia jälkiä ja tummentumia. Kaapin alatasoon tehtiin rakenneavaus R1. Viemäriin vierellä alapohjassa ei havaittu pintakosteusilmaisimella koholla olevia kosteusarvoja. Kaapin alatasoon vanerilevystä otettiin mikrobimateriaalinäyte N13. Näytteen viljelyssä havaittiin vain niukasti elinkykyisiä mikrobeja eikä lajistossa havaittu selkeästi kosteusvaurioon viittaavia mikrobeja. Viljelytuloksen perusteella näytteessä ei katsota esiintyvän mikrobikasvustoa. Suoramikroskopoinnissa näytteessä havaittiin sienirihmastoja ja sieni-itiöitä. Löydös viittaa sienikasvustoon.

Kuvat 219 ja 220. Tiskikaapin ala- ja taustalevyssä havaittiin kosteuden aiheuttamia jälkiä ja tummentumia.

Tiskikaapin alalevyn kastuneesta ja tummentuneesta kohdasta otetun näytteen suoramikroskopoinnin löydös viittaa sienikasvustoon. Vaurioituneesta levystä voi vapautua sisäilmaan sisäilman laatua heikentäviä mikrobiperäisiä epäpuhtauksia.
