KUNTOARVIO

MERITUULEN PÄIVÄKOTI

TENNBYNTIE 17, PARAINEN

1.6.2023

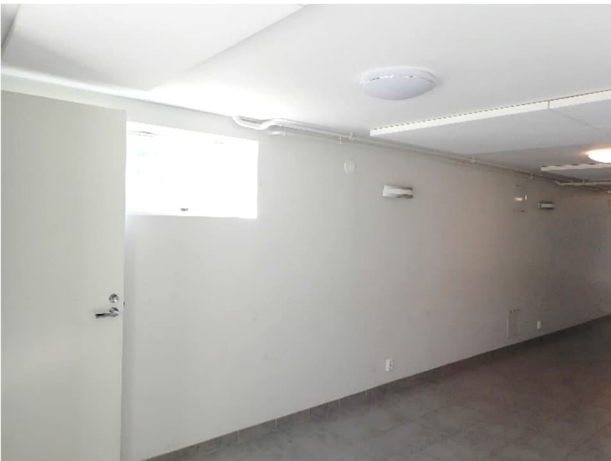
Maanvastaisia seiinää on levytetty sisätilojen puolelta. Rakenne on tuuletettu vanhan ja uuden rakenteen välistä.

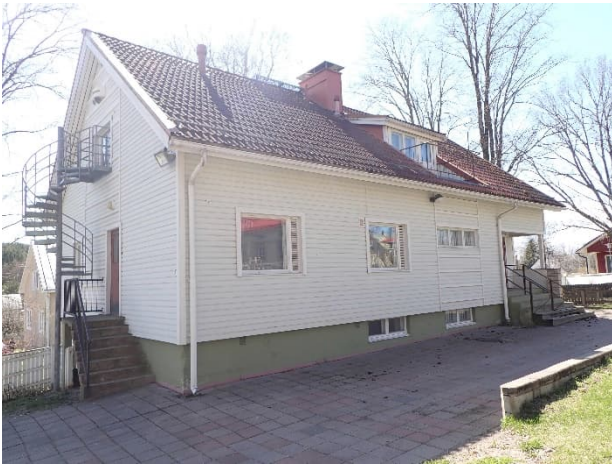
Yleiskuva rakennuksen julkisivusta.

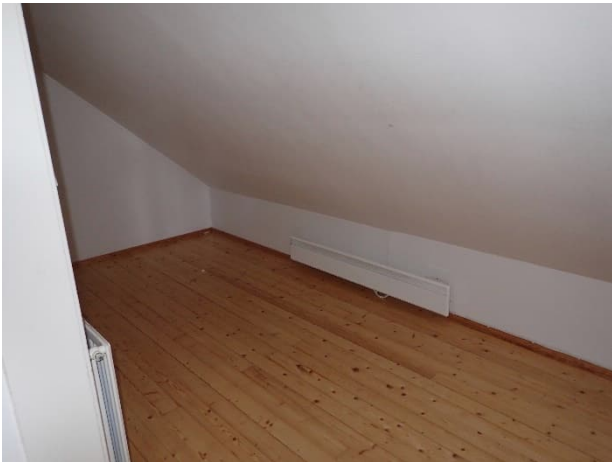
Itäpäädyn jälkikäteen rakennettuja ulkoseiniä, kun sivuvintit on otettu huonetilaksi.

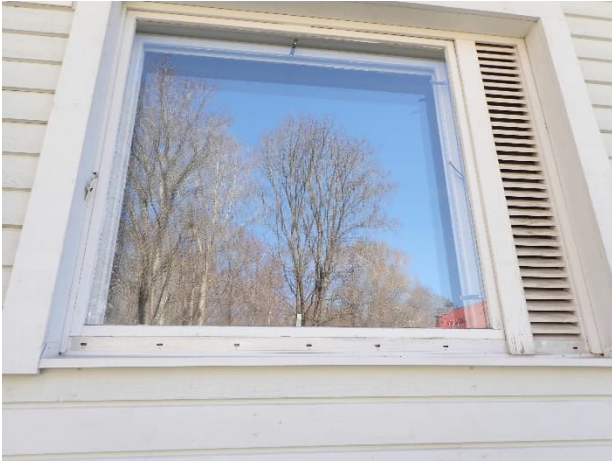
Uusittu ikkuna.

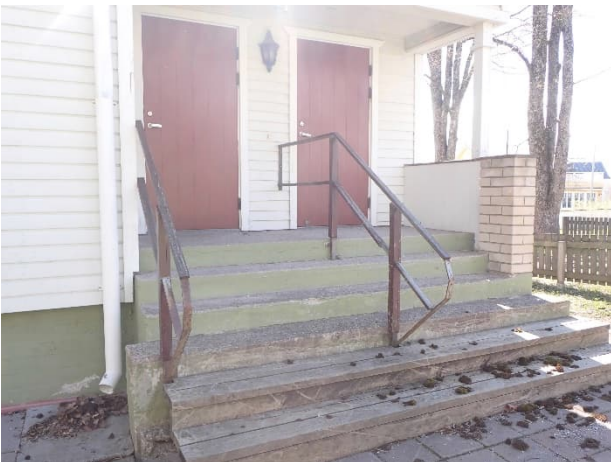
Uusitut pääovent.

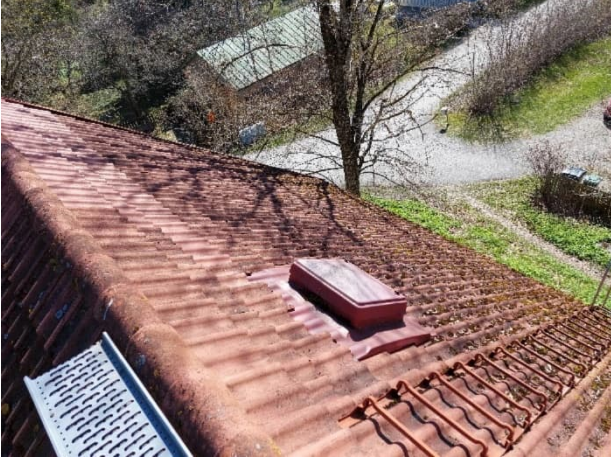
Yleiskuva vesikatteesta.

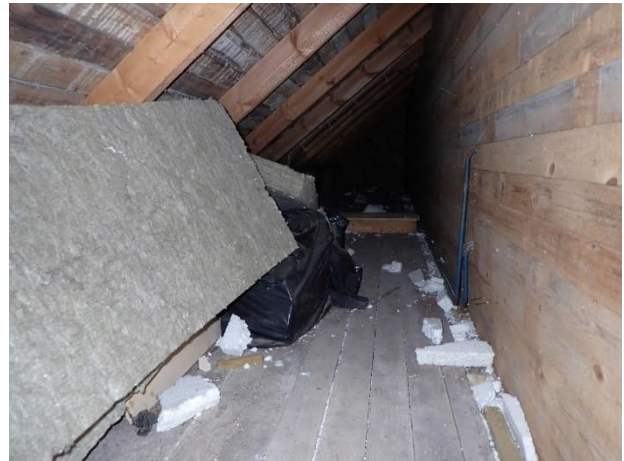
Kaakkoissivun sivuvintti.

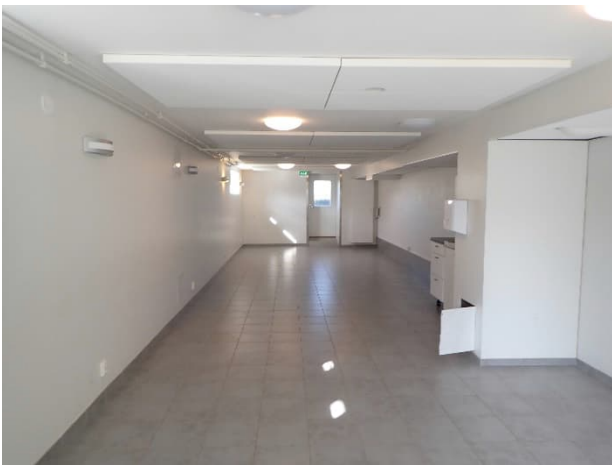
Yleiskuva kellarikerroksesta.

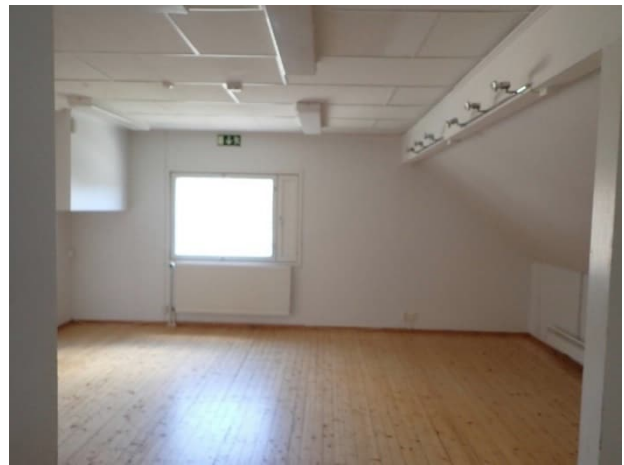
Yleiskuva toisesta kerroksesta.

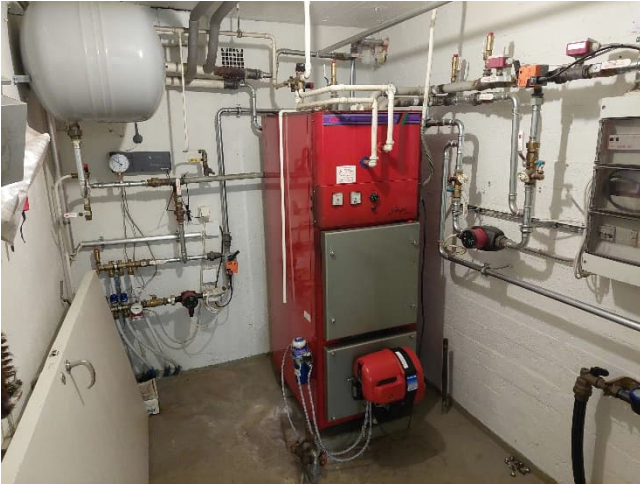
Yleiskuva lämmönjakohuoneesta

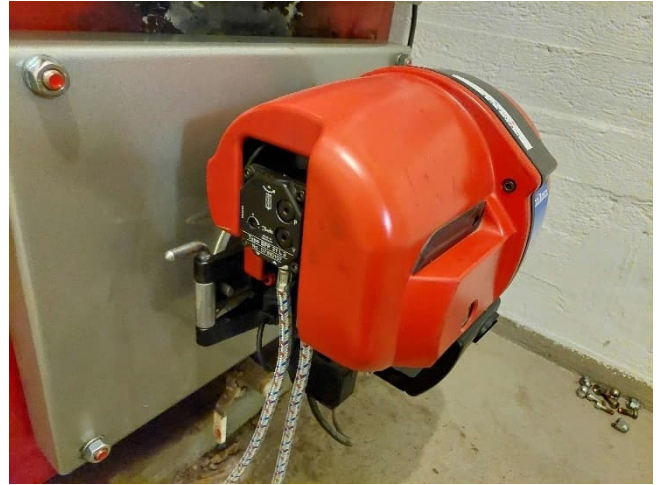
Öljypoltin

- 2.Kerrosta palvelevan ilmanvaihtokoneen uusinta
- Termostaattiventtiilien uusinta ja lämmön tasapainotus.
- Öljypolttimen uusiminen
- Kellarikerroksen ilmanvaihtokoneen jäteilmalaitteen ja raitisilmasäleikön uudelleen sijoitus
- Kiinnitetään antennimaston maadoitusjohdin antennimastoon.
- Kunnostetaan tai uusitaan toimimaton poistumisopastevalaisin.
- Tiivistetään puutteellisesti suljetut paloläpiviennit.

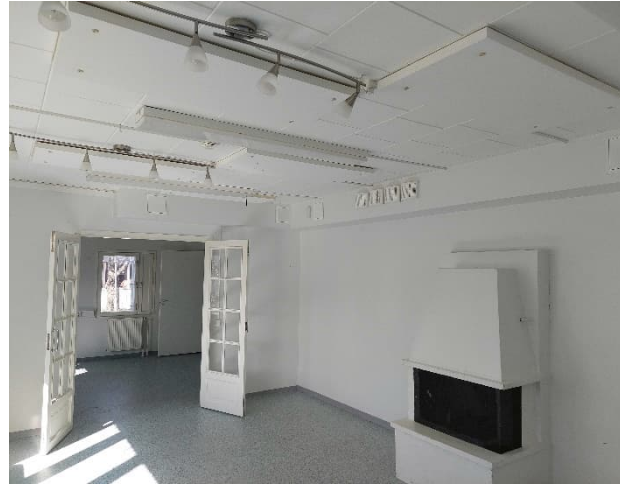
Yleiskuva tuloilmaventtileistä

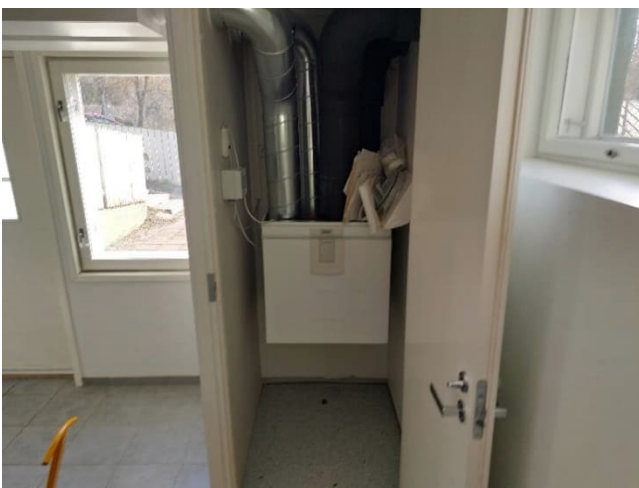
Kellarikerroksen ilmanvaihtokone

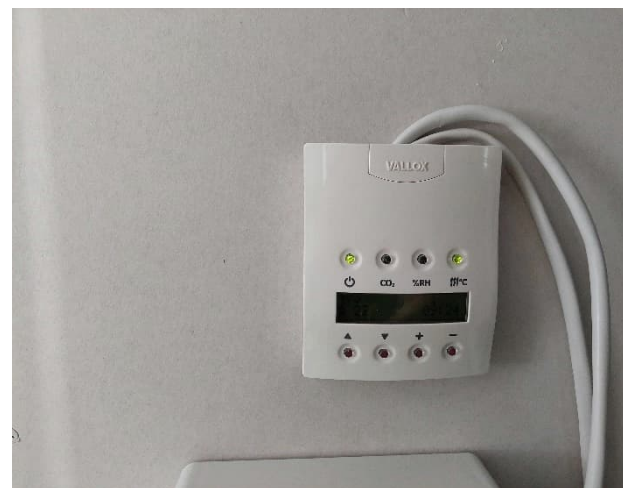
Ilmavaihtokoneen ohjauskeskus

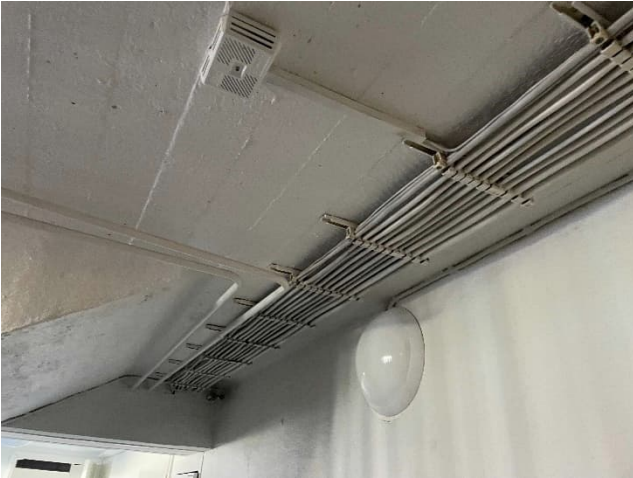
Kaapelihyllyasennusta.

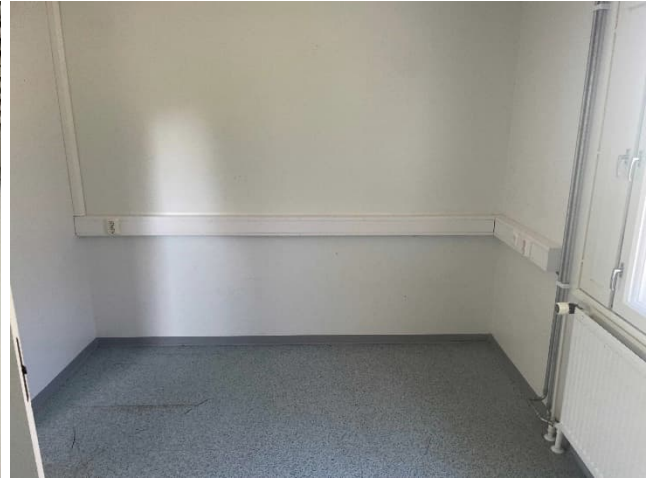
Johtokanava-asennusta.

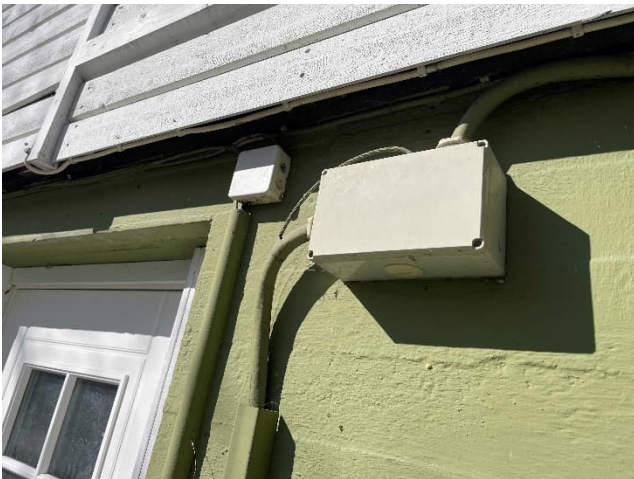
Kiinteistön liittymispiste.

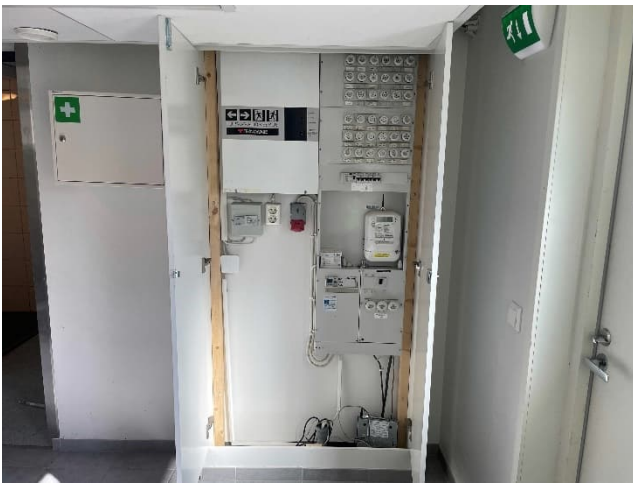
Kiinteistön pääkeskus.

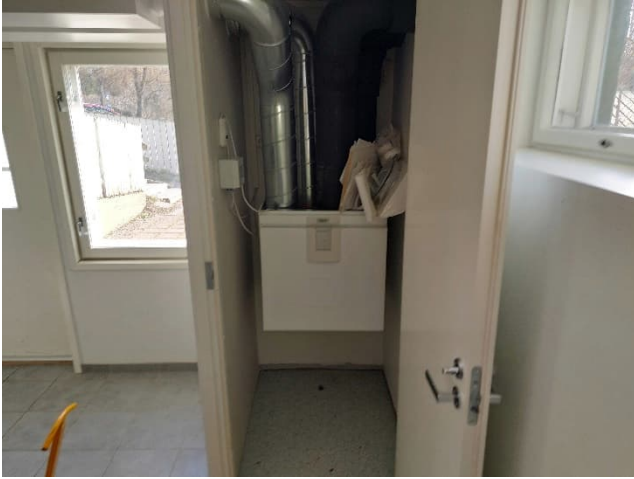
Kellarikerroksen IV-kone.

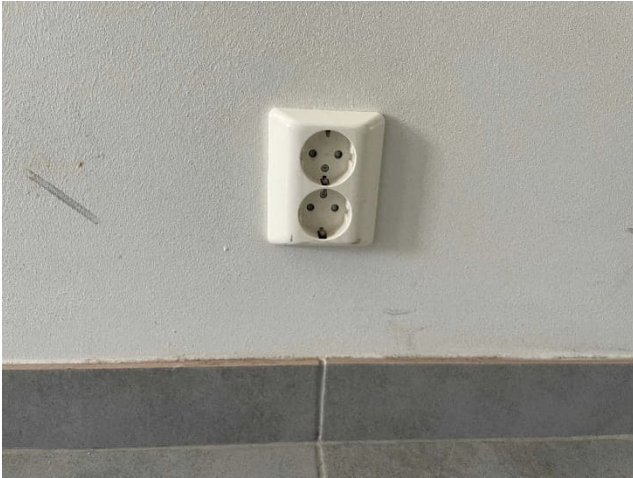
Uusittu pistorasia.

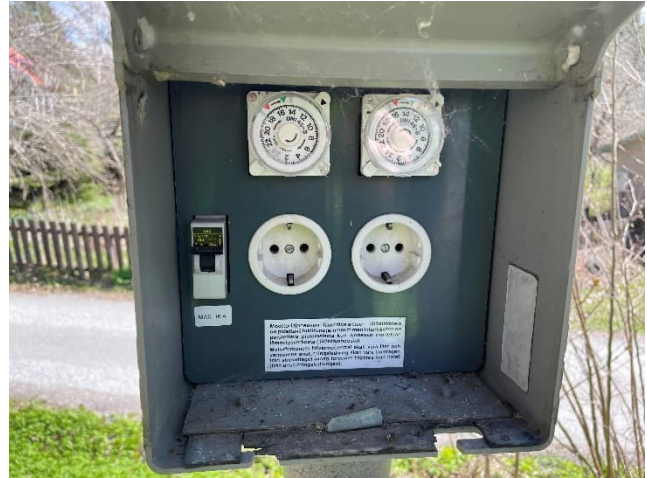
Autolämmityspistorasiakotelo.

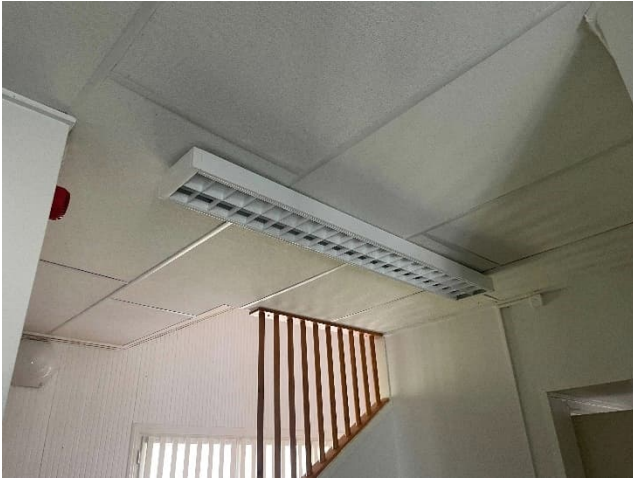
Loisteputkivalaisin.

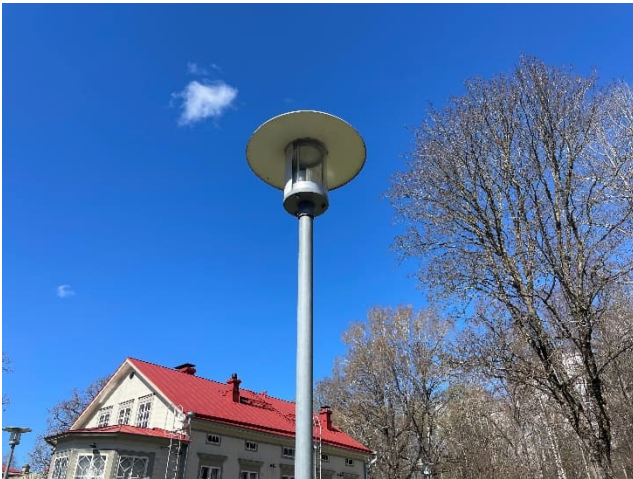
LED-pylväsvalaisimet.

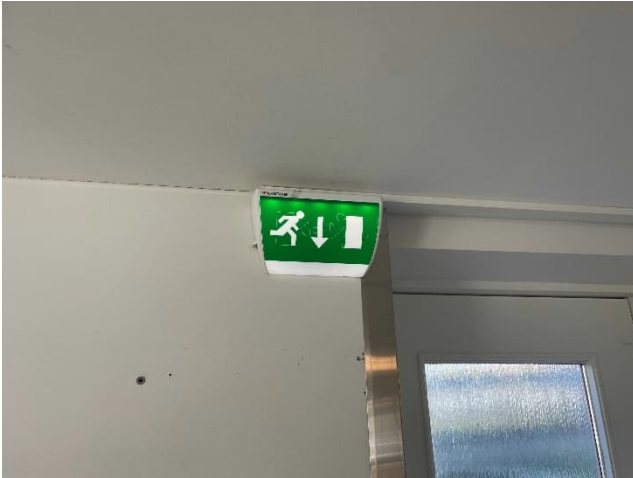
Poistumisopastevalaisin.

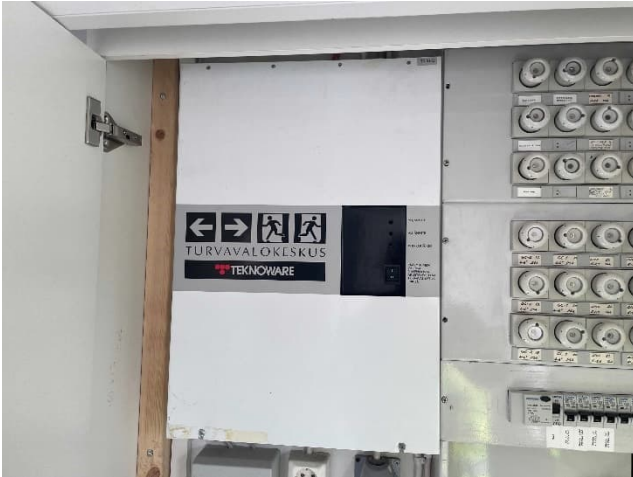
Turvavalokeskus.

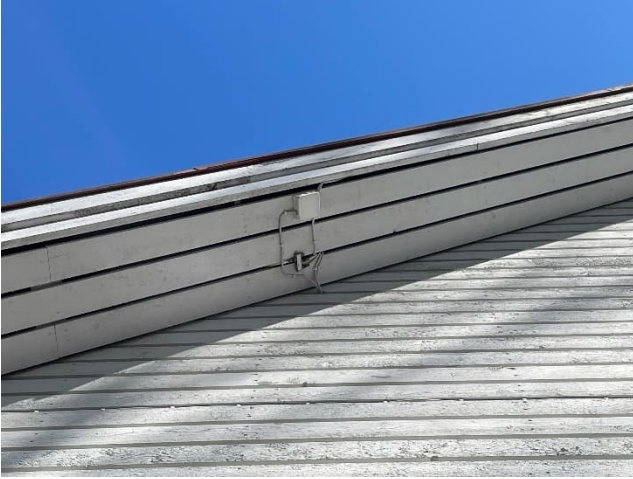
Antennijaotin räystäslaudoituksessa.

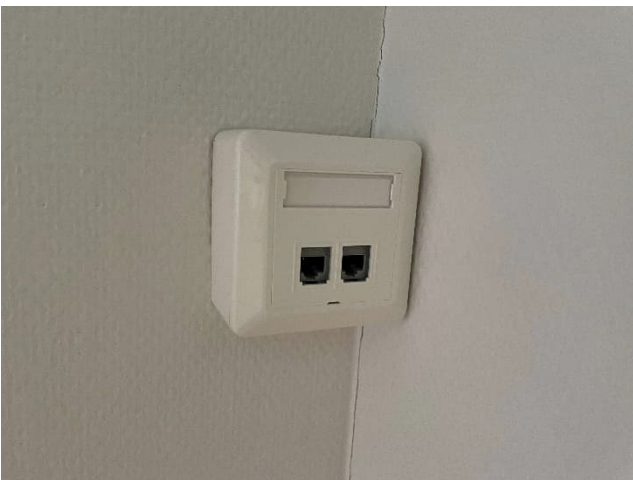
Yleiskaapelointipiste.

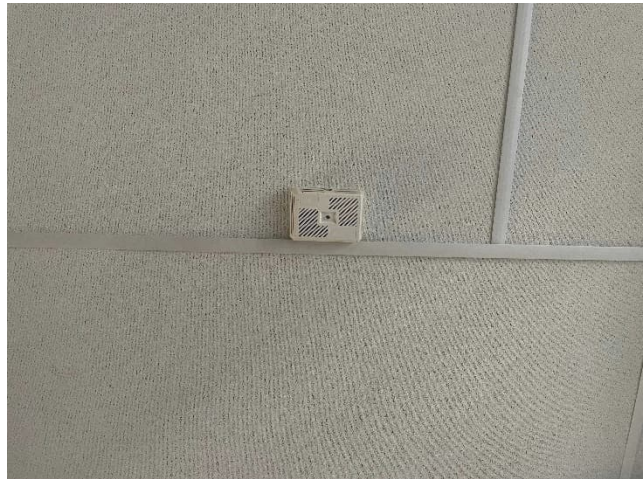
Palovaroitin.
